**KÜLTÜR VE TURİZM BAKANLIĞI**  
**İZMİR II NUMARALI KÜLTÜR VARLIKLARINI**  
**KORUMA BÖLGE KURULU**  
**KARAR**

İzmir ili, Menemen ilçesi, İğnedere Mahallesinde (Köyünde) bulunan, 3 pafta, 427 parselde kayıtlı, İzmir I Numaralı Kültür ve Tabiat Varlıklarını Koruma Bölge Kurulunun 18.09.1997 tarihli ve 6920 sayılı ile kültür varlığı olarak tescil edilen camiye cephe veren, mülkiyeti Köy Tüzel Kişiliğine ait tarihi çeşmenin koruma altına alınmasına ilişkin talebin ileildiği İzmir Valiliği İl Kültür ve Turizm Müdürlüğünün 09.09.2014 tarihli ve 3112-7645 sayılı yazısı, Menemen Kaymakamlığı İlçe Mahalli İdareler Şefliğinin 02.09.2014 tarihli ve 492-7177 sayılı yazısı, İğnedere Muhtarı Kadir ÇİFTÇİ'nin 16.01.2015 tarihli başvurusu, çeşmeye ilişkin tesciline ilişkin bilgi belgelerin ileildiği İzmir Vakıflar Bölge Müdürlüğünün 24.12.2014 tarihli ve 4968 sayılı yazısı ve Kurul Müdürlüğü uzmanlarınca hazırlanan 24.03.2015 tarih ve 278 sayılı ile kayıtlı rapor okundu, ekleri ve işlem dosyası incelendi. Yapılan görüşmeler sonucunda;

AVRUPA KONSEYİ	DOĞAL VE KÜLTÜREL VARLIKLARI KORUMA ENVANTERİ	D.K.V.K.E.	ANIT	ENVANTER NO :
TÜRKİYE				HARİTA NO :
İLİ : İZMİR	İLÇESİ : MENEMEN	MAHALLE KÖY VEYA

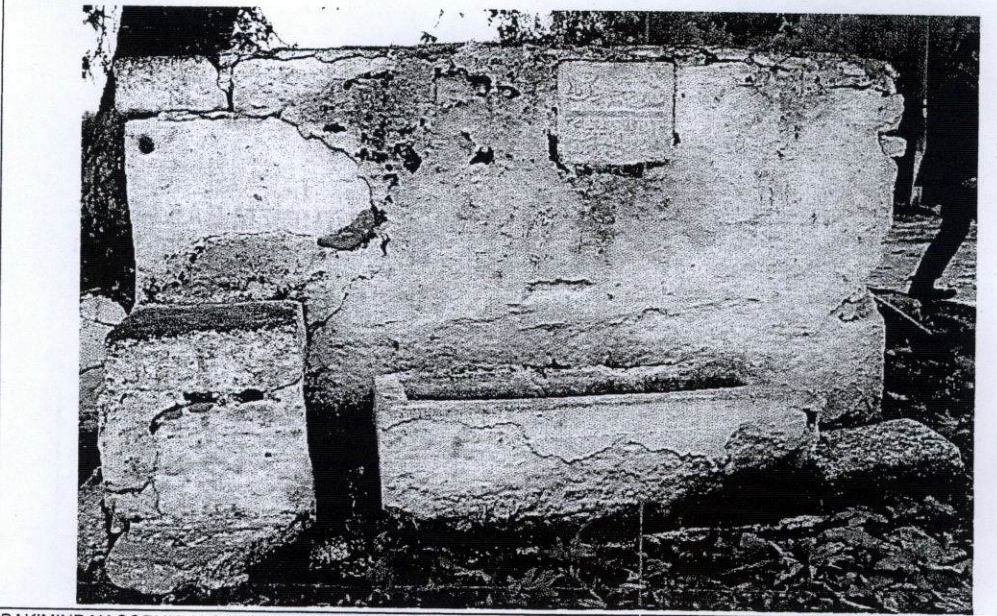
FOTOĞRAF :

Günümüzde kullanılmayan ve çok fazla tahribat görmüş çeşmenin onarımına ihtiyacı vardır.

Söz konusu parselede, çeşmenin arka cephesine denk gelen bölümde, günümüzde var olmayan bir çamaşırhane yapısı olduğu mevcut izlerden anlaşılmaktadır. Çeşme moloz taş ve blok taşlardan inşa edilmiş olup, enine dikdörtgen plan şemasına sahiptir. Deposu, çeşme yapısının içinde yer almaktadır. Ön cephesinde bir adet yalağı bulunan çeşmenin yan tarafında dört gözlü, hayvanların sulanması amacıyla yapılmış yalakları bulunmaktadır. Ayna taşı bulunmayan çeşmenin ön cephesinde kare formu taş üzerine kabartma olarak yazılmış kitabesi bulunmaktadır. Kitabesi okunamamıştır. Ancak çeşmenin çok yakınında bulunan 18. yüzyıla tarihlenen taş köprü ve Osmanlı Döneminde Cezayirli Hacı Ahmet ve Mehmet tarafından inşa ettirildiği kaynaklardan öğrenilen İğnere Köyü Camisiyle yakın dönemlerde inşa edildiği düşünülmektedir.

İzmir ili, Menemen ilçesi, İğnedere Mahallesinde (Köyünde) bulunan, 3 pafta, 427 parselde kayıtlı çeşmenin 2863 sayılı yasa kapsamında taşınmaz kültür varlığı olarak tescil edilmesine ve koruma grubunun I. grup yapı olarak belirlenmesine, çeşmeye ilişkin olarak hazırlanacak rölöve, restitüsyon ve restorasyon projesinin Kurulumuza iletilmesine,

ÖNERİLEN KULLANIM:  
ÇEŞME
