**KÜLTÜR VE TURİZM BAKANLIĞI**  
**İZMİR 2 NUMARALI KÜLTÜR VARLIKLARINI**  
**KORUMA BÖLGE KURULU**  
**KARAR**

İzmir ili, Bergama ilçesi, Zağnos Mahallesiinde (Köyünde) bulunan, J18C-07B pafta, 114 ada 3 parselde kayıtlı özel mülkiyete ait taşınmaz üzerinde bulunan fabrika yapısının Kurul Müdürlüğü uzmanlarınca kültür varlığı olarak tespit edilmesine ilişkin 08.04.2015 tarih ve ... sayı ile kayıtlı uzman raporu, Zağnos Köyü Muhtarlığının 30.05.2012 tarihli yazısı, Bergama Kaymakamlığı Tapu Müdürlüğünün 19.10.2012 tarihli ve 2069 sayılı yazısı, İzmir Valiliği Kadastro Müdürlüğünün 16.11.2012 tarihli ve 1342 sayılı yazısı, İzmir İl Özel İdaresi Yapı İşleri ve İmar Daire Başkanlığının 19.02.2013 tarihli ve 754-16735 sayılı yazısı, Müdürlük uzmanlarınca hazırlanan 08.04.2015 tarih ve 335 sayı ile kayıtlı rapor okundu, yazı ekleri ile işlem dosyası incelendi, yapılan görüşmeler sonunda;

| Adı: FABRİKA | Yaptıran: - | Yapan: - | | Mimari Çağı: -<br>Üslup: - | | | |

Genel Tanım: Çırçır ve un fabrikası olarak kullanılmış bir katlı kargir yapı endüstri mirası kapsamındadır.

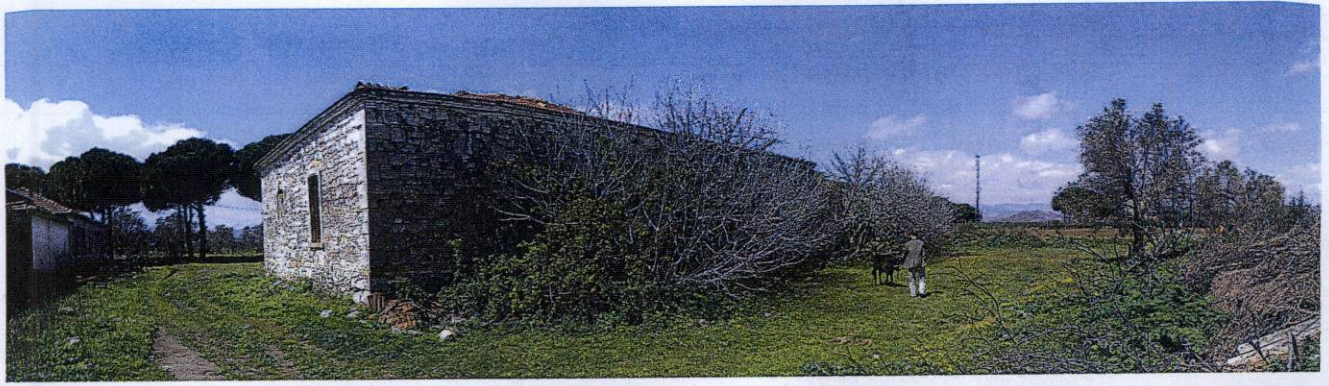
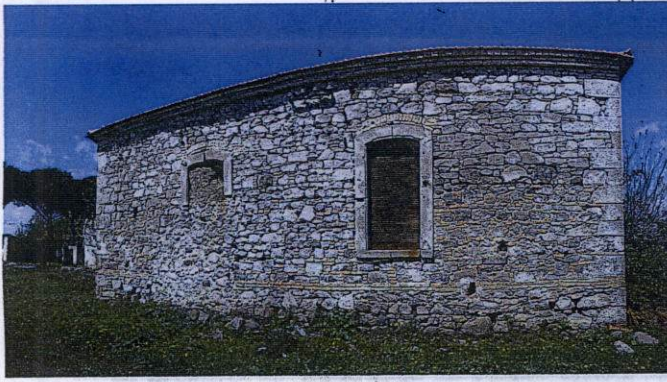
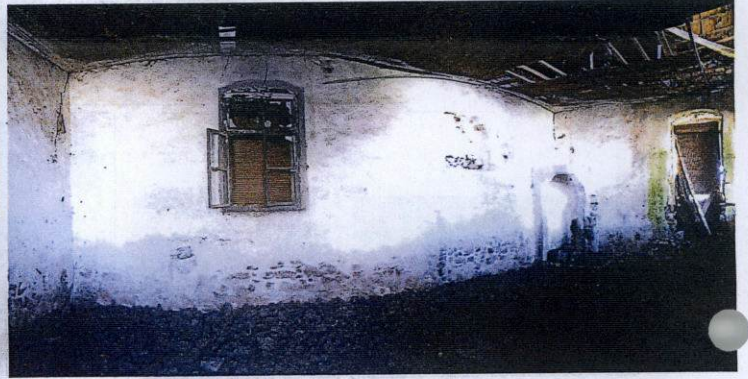
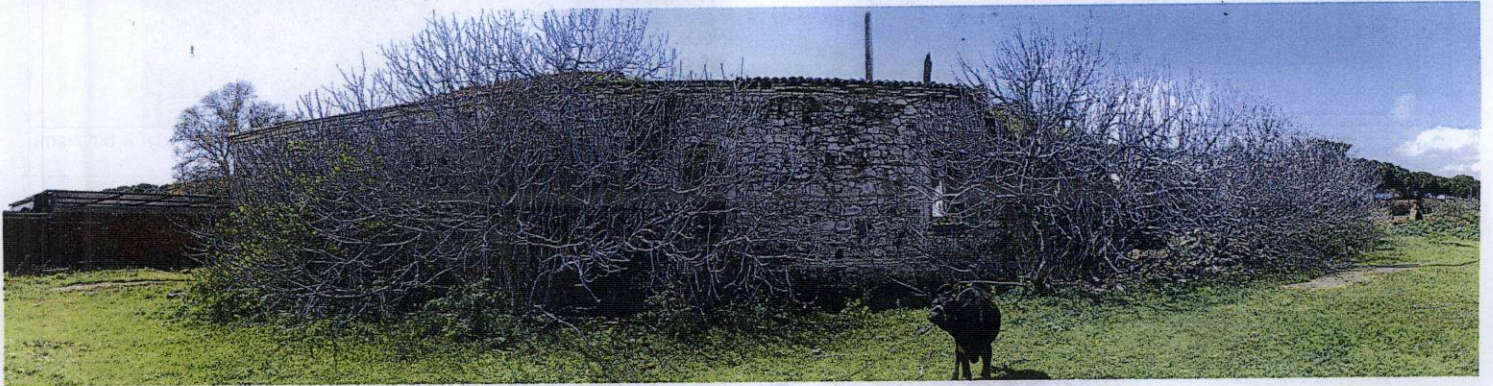
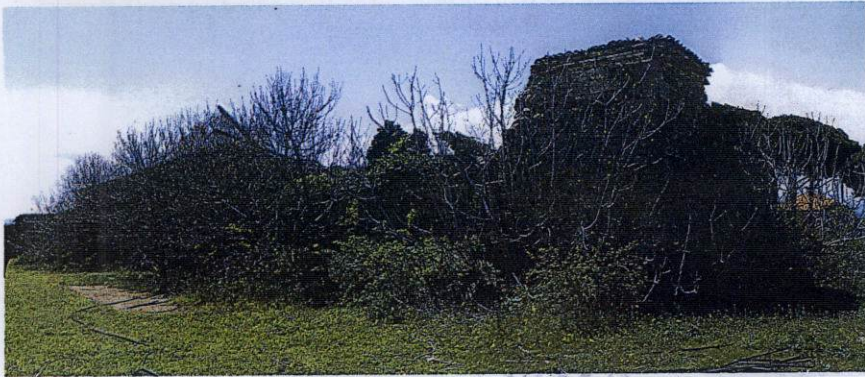
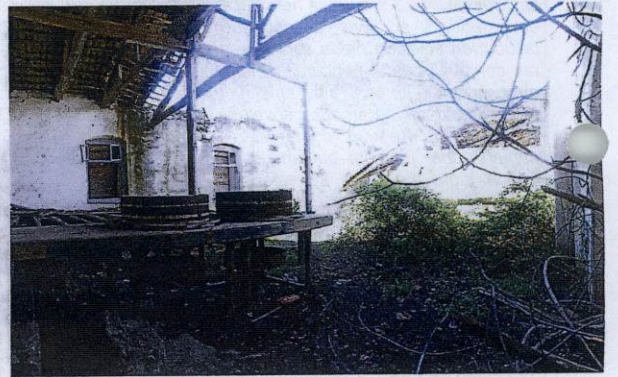
Gözlemler: Uzun süredir kullanılmayan yapının sol yan cephesinin ve arka cephesinin sol yan tarafındaki bir kısmı ve çatısının büyük bir kısmı çökmüştür. "Orta Hasarlı" durumdaki yapının acilen onarılması gerekmektedir.

Ayrıntılı Tanım: Bergama-Zağnos Köyü yolu üzerinde bulunan yapı kargir yapı sistemine inşa edilmiştir. Kullanıldığı yıllarda çırçır ve un fabrikası olarak işlev gören yapının en dikkat çekici özelliği duvar işçiliği olup duvara yontma taşların arasında tuğla sıraları kullanılarak estetik bir görünüm verilmiştir, yapı köşeleri kesme taş ile belirlenmiştir. Zeminden 70-80 cm. yükseklikte 3 sıra tuğla hatlı kullanılan duvar üç sıra tuğla saçakla sona ermektedir ve arka ve yan cephede saçak kırı saçak şeklindedir. Uzun dikdörtgen şeklinde plana sahip yapının cephelerinde basık kemerli kesme taş çerçeveli büyük pencereler bulunmaktadır. Yapının ön cephesinde yer alan yuvarlak kemerli giriş açıklığının etrafını koyu renkli kesme taşlar tanımlamaktadır. Kemerle sövelerin birleştiği yerde profilli elemanlar kullanılmıştır. Kapının doğramaları korunamamıştır. Girişin solunda ve sağında üçer pencere bulunmaktadır. Basık kemerli pencerelerin üstünde ayrıca tuğla hafifletme kemerleri de kullanılmıştır. Kötü durumdaki arka cephede yuvarlak kemerli tali giriş ve bu girişin solunda 1, sağında 2 adet sağlam 3 adet yıkık durumda pencere bulunmaktadır, tuğla hatlı üstünde küçük kare havalandırma delikleri mevcuttur. Daha kısa olan yan cephelerde 2şer adet pencere bulunmakta olup bunlardan sol yan cephedeki yıkılmış, sağ yan cephedeki ise küçültülerek değiştirilmiştir. Yapının marsilya kiremidini ile tamir edilmiş ancak özgün örtüsünün alaturka kiremid olduğu anlaşılabilir beşik çatısının büyük bir kısmı yıkılmış durumdadır. Yapının ön cephesinde, sonrada kapının hemen yanından yapıya dik olarak uzanan betonarme sundurma eklenmiştir. Yapının içinde çatısı sağlam olan tarafta kapalı bir mekan ile betonarme platformlu ve aksamın bir kısmı halen gözlenen daha büyük ana mekan olmak üzere iki bölüm bulunmaktadır.

Yapılan Onarımlar: Kullanım süresi içinde önüne betonarme bir sundurma ile içine betonarme platform inşa edilmiş olup esaslı onarım yapılmamıştır.
