T.C.
KÜLTÜR VE TURİZM BAKANLIĞI
İSTANBUL İ NUMARALI KÜLTÜR VARLIKLARINI
KORUMA BÖLGE KURULU

KARAR

GENEL TANIM: II. DÜNYA SAVAŞI DÖNEMİ ASKERİ KORUGAN

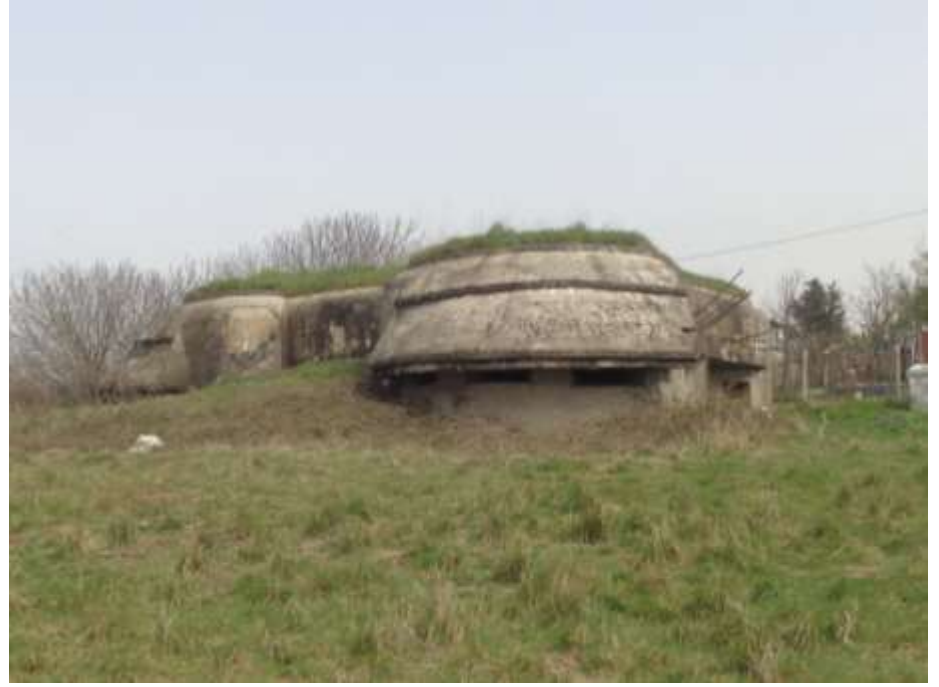
FOTOĞRAF:

II. DÜNYA SAVAŞI İÇİN BETONARME OLARAK BODRUM ARTI TEK KAT OLARAK İNŞA EDİLMİŞTİR. GENİŞ BİR ALANA YAYILMAKTADIR, İÇERİSİNDE PEK ÇOK ODA MEVCUTTUR VE ÖZGÜN MİMARİ ÖZELLİKLERİNİ KORUMUŞTUR. YAPI DETAYLARI (PENCERE, ÖZGÜN DEMİR KAPI, YUVALAR, HAVALANDIRMA DELİKLERİ VB.) BÜYÜK ORANDA KORUNMUŞTUR. MERDİVEN YIPRANDIĞINDAN ÖTÜRÜ BODRUM KATA İNİLEMEMİŞTİR. KORUGAN, II. DÜNYA SAVAŞI SIRASINDA MARMARA DENİZİ'NDEN KARADENİZ'E UZANAN HAT BOYUNCA İNŞA EDİLEN ÇAKMAK HATTI'NIN PARÇASIDIR. ÇAKMAK HATTI, TERKOS GÖLÜ (DURUSU) YAKININDAN BAŞLAYIP BÜYÜKÇEKMECE'YE KADAR UZANAN İKİ HAT ŞEKLİNDE YAPILMIŞTIR. BU HATLARDA BİR KISMI BÜYÜK, BAZILARI KÜÇÜK OLAN ASKERİ KORUGANLAR BULUNMAKTADIR. DUVAR TEL VE DEMİR ENGELLERLE BU KORUGANLAR BİRBİRİNE BAĞLANMIŞTIR. ÇAKMAK HATTI İNŞAATI, ÇİMENTO VE DEMİR YETERSİZLİĞİNDEN DOLAYI İLERLEYEMEMİŞTİR. ALMANYA. YUNANİSTAN'I İŞGAL ETTİKTEN SONRA ÇAKMAK HATTI SAVUNMA İŞLEVİNİ YİTİRMİŞTİR. BÜYÜKÇEKMECE GÖLÜ MUTLAK KORUMA ALANINDA KALMAKTADIR.

İstanbul İli, Büyükçekmece İlçesi, Eskice (Karaağaç) Mahallesi, 105 parselde yer alan koruganın 2863 sayılı Yasanın 6. maddesi uyarınca “askeri korugan” olarak tescillenmesine, koruma grubunun II olarak belirlenmesine, kültür varlığının ihyası korumanın gereği olduğundan korugan için hazırlanacak rölöve, restitüsyon ve restorasyon projesinin Kurula iletilmesi gerektiğine karar verildi.
