T.C.
KÜLTÜR VE TURİZM BAKANLIĞI
İstanbul I Numaralı Kültür Varlıklarını
Koruma Bölge Kurulu

KARAR

GENEL TANIM: 1870'li yıllarda yapılan Sirkeci-Lüleburgaz Demiryolu hattı, Kurfallı Köyü istasyon yapılarından olan lojman binası.

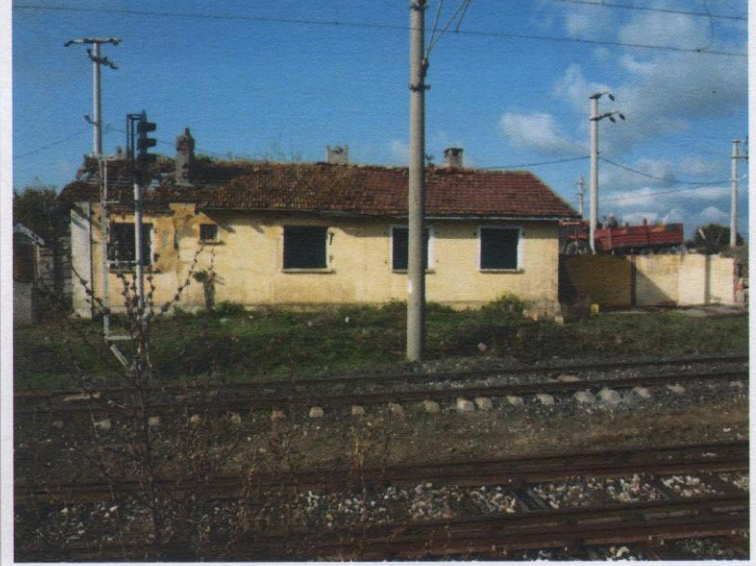
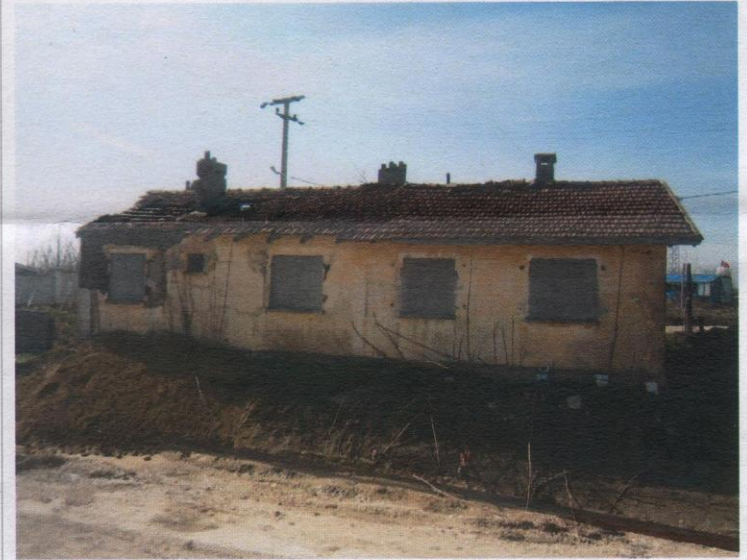
FOTOĞRAF:

Gözlem: Dış cephede bozulmalar tespit edilmiş, iç mekânlarda boya katmanı kısmen tahrip olmuştur. Yapının çatısı ahşap karkas üzeri kiremit ile inşa edilmiştir. Binaya ait 10 adet doğrama, 2 ana giriş kapısı vardır. Giriş kapılarının biri güney, diğeri de batı cephesindedir. İki hariç, pencereler ve kapıların kanatları mevcut değildir. Yapının iç mekânlarındaki ahşap kiriş ve döşemeler bakımsızlık ve kullanılmamaktan dolayı tamamen bozulmuştur ve kullanılmayacak durumdadır. Binanın iç mekânlarında bazı duvarlarda yapısal kayma ve çatlaklar tespit edilmiştir. Tek kattan oluşan yapı, tavan döşeme kirişleri çatının bazı bölümlerindeki çökmelerden dolayı dış etkilere maruz kalmış ve yapısal deformasyon ve çürümeye maruz kalmıştır. Döşemedeki zayıflık ve çökmelerden dolayı çatının tehlike arz ettiği tespit edilmiştir. Yapının hemen yanında, güney cephesinde ahşap karkas bir WC külobesi bulunmaktadır. Külobe çatısında çökmeler mevcuttur.

AYRINTILI TANIM: Kurfallı Tren istasyonunda 1972 nolu parselde bulunan, tek katlı 1 bina, 2 bağımsız birimden oluşan lojman binası bakımsızlık ve kullanılmamaktan dolayı harap haldedir. Yapı taban alanı 100 m²'dir. Yapı yığma kâgir (kesme taş/yapısal ateş tuğla) sistemine sahip olup tavan döşeme taşıyıcıları ahşap karkastır. Ateş tuğlası ile inşa edilmiş olan yapının dış cephesi daha sonra sıvanmıştır. Halen devam etmekte olan demiryolu hattı genişletme çalışmaları nedeniyle yapı 150cm yüksekliğindeki şevin kenarında kalmış olup doğu yönünden kayma tehlikesi mevcuttur.

YAPILAN ONARIMLAR: Yapının tüm doğrama ve kapı boşlukları örülerek kapatılmıştır.
