T.C.
KÜLTÜR ve TURİZM BAKANLIĞI
KÜTAHYA KÜLTÜR VARLIKLARINI KORUMA BÖLGE KURULU
KARAR

Toplantı Tarihi ve No : 27.05.2015-111
Karar Tarihi ve No : 27.05.2015-2404

AVRUPA KONSEYİ	DOĞAL VE KÜLTÜREL VARLIKLARI KORUMA ENVANTERİ	D.K.V.K.E	A N I T	ENVANTER NO :
T Ü R K İ Y E	KÜLTÜR VARLIKLARI VE MÜZELER GENEL MÜDÜRLÜĞÜ			Sıra no:
İLİ: KÜTAHYA	İLÇESİ : MERKEZ	MAHALLE - KÖY - MEVKİ : SULTANBAĞI CAD.		HARİTA NO :
ADRESİ: SULTANBAĞI CAD.		KADASTRO : 333 ada 13 parsel		KORUMA DERECESESİ
				ANITSAL
				1
				2
				3
				X
				ÇEVRESEL
				1
				2
				3
				x
				ÇEVREYE AYKIRI
				1
				2
				3
ADI KONUT	YAPTIRAN : YAPIM TARİHİ :	YAPAN : KİTABE :	MİMARİ ÇAĞI : 20.yy ilk yarısı	
			VAKFİYE :

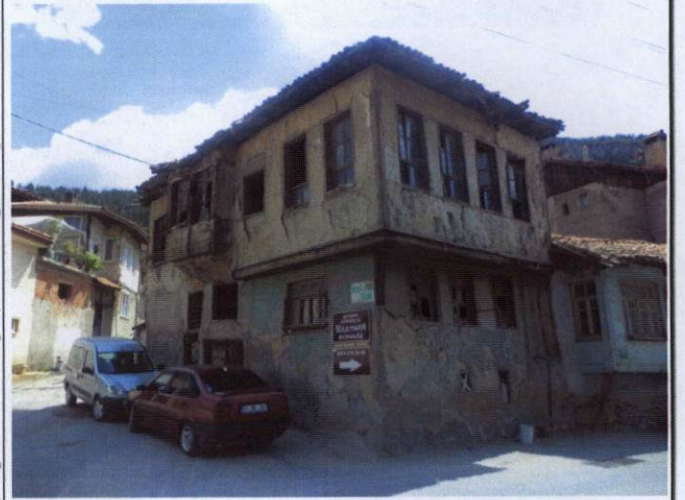
Yapı köşe parselde konumlanmaktadır. Zemin+ara kat+1 kattan oluşmaktadır.

KORUMA DURUMU	A TAŞIYICI YAPI	A DIŞ YAPI	A ÜST YAPI	A SÜSLEME	A RUTUBET	A YOK
	B	B	B	B ELEMANLARI	B	B İZİ VAR
	C	C	C	C	C	C ÖNEMLİ

Yapı zemin+ara kat+1 kattan oluşmaktadır. Ahşap karkas arası kerpiç dolgu üzeri kırıktı siva ile sıvanmıştır. Yapıya giriş sokağa bakan cephesinden sağlanmaktadır. Sultanbağı Caddesi'ne bakan cephesinde 1. Kat caddeye doğru çıkma yapmaktadır. Çıkma altı ahşap kaplamadır. Zemin katında iki küçük pencere, ara katta 3 adet ahşap doğramalı, çıkma yapan 1. Katta 4 adet ahşap doğramalı pencere bulunmaktadır. Sokağa bakan cephede bir adet çift kanatlı bir adet tek kanatlı ahşap doğramalı kapı bulunmaktadır. Kapı üstlerinde mazgallı boşluklar bulunmaktadır. Ara katta bir adet dikdörtgen formlu ahşap doğramalı pencere bulunmaktadır. 1. Katta cephenin bir kısmı sokağa doğru çıkma yapmıştır ve çıkmada 3 adet ahşap doğramalı pencere bulunmaktadır. Pencerelelerinden birinin boyutları küçültülmüştür. Cumba ahşap tahtalar ile kaplanmıştır. Cephenin ortası cumbalıdır ve 2 adet ahşap doğramalı pencere bulunmaktadır. Cumba altı kavislidir, kavis ahşap bağdadi üzeri kırıktı siva ile sıvanmıştır. 1. Kat cumba yanında 2 adet ahşap doğramalı pencere bulunmaktadır. Ahşap kırma çatı alaturka kiremit ile kaplanmıştır.
