**T.C.**  
**KÜLTÜR VE TURİZM BAKANLIĞI**  
**ESKİŞEHİR KÜLTÜR VARLIKLARINI KORUMA BÖLGE KURULU**

**KARAR**

**Toplantı Tarih ve no:** 17.06.2015 – 165  
**Karar Tarih ve no :** 17.06.2015 – 3311

Afyonkarahisar İli, Bolvadin İlçesi, Emrullah Mahallesinde, tapunun 236 ada, 27 parselinde yer alan Osmanlı Dönemine ait Emrullah Çeşmesinin 2863 Sayılı Kanunun 3, 6 ve 7. maddeleri kapsamında 'I.(Bir) Grup Korunması Gerekli Taşınmaz Kültür Varlığı' olarak tescil edilmesine, hazırlanan tescil fişinin uygun olduğuna, söz konusu çeşmenin rölöve, restitüsyon ve restorasyon projelerinin hazırlanarak Kurulumuza iletilmesine karar verildi.

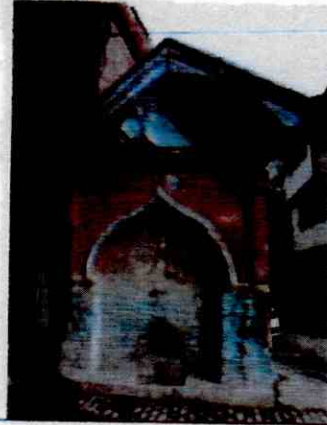
FOTOĞRAF:

GENEL TANIM: İlçe Merkezinde, Hamza Usta Sokak ve Palta sokağın kesiştiği yerde bulunan çeşme iki cephelidir.

İlçe Merkezinde, Hamza Usta Sokak ve Palta sokağın kesiştiği yerde bulunan çeşme iki cephelidir. Kare planlı çeşmenin her iki cephesi de taş kemerlidir. Arka cephesindeki kemerin üst kısmı yer yer yıkılmıştır. Taş kemerler silmelerle hareketlendirilmiştir. İki ayak üzerine oturan kesme taş malzeme ile yapılmış çeşmenin ön cephesindeki kemer altlığında sarkıt formu süsleme elmanı yer alır. Kemer üzerinde Osmanlıca sayı ile hieri 1327 (1909) tarih ve onun yanında yazılı tek çini karo bulunmaktadır. Çeşmenin üzeri ahşap malzeme çatı ile örtülmüştür. Üç cephede de üst örtüye geçiş tromplarla hareketlendirilmiştir. Çeşmeler aktif değildir. Kare biçimli yalak taşır.
