T.C.
KÜLTÜR VE TURİZM BAKANLIĞI
İZMİR II NUMARALI KÜLTÜR VARLIKLARINI
KORUMA BÖLGE KURULU
KARAR

KARAR TARİHİ VE NO : 09.07.2015-5410

Manisa İli, Alaşehir İlçesi, Horzumembelli Mahallesi'nde tapununun 198 ada, 1 parselinde bulunan Boğalar köprüsü olarak adı geçen taş köprü'nün 2863 sayılı kanun kapsamında korunması gerekli taşınmaz kültür varlığı olarak tescilinin uygun olduğuna, koruma grubunun I.(birinci) grup olarak belirlenmesine, anılan köprüye ilişkin rölöve, restitüsyon ve restorasyon projelerinin hazırlanarak değerlendirilmek üzere Kurul Müdürlüğüne iletilmesine, söz konusu köprüye ilişkin tescil fişinin onanmasına, köprü'nün etrafında kararımız eki koordine özet çizelgesinde köşe nokta koordinatları belirtilen ve kararımız eki 1/2500 ölçekli kadastral durum haritasında gösterildiği şekilde korunma alanının belirlenmesinin uygun olduğuna, Korunması Gerekli Taşınmaz Kültür Varlığı olarak tescil edilen köprü ve korunma alanında Koruma Bölge Kurulu izni olmadan herhangi bir uygulamada bulunulmamasına, karar verildi.

MANISA İLİ ALAŞEHİR İLÇESİ HORZUMEMBELLİ VE SOĞUKYURT MAHALLELERİ

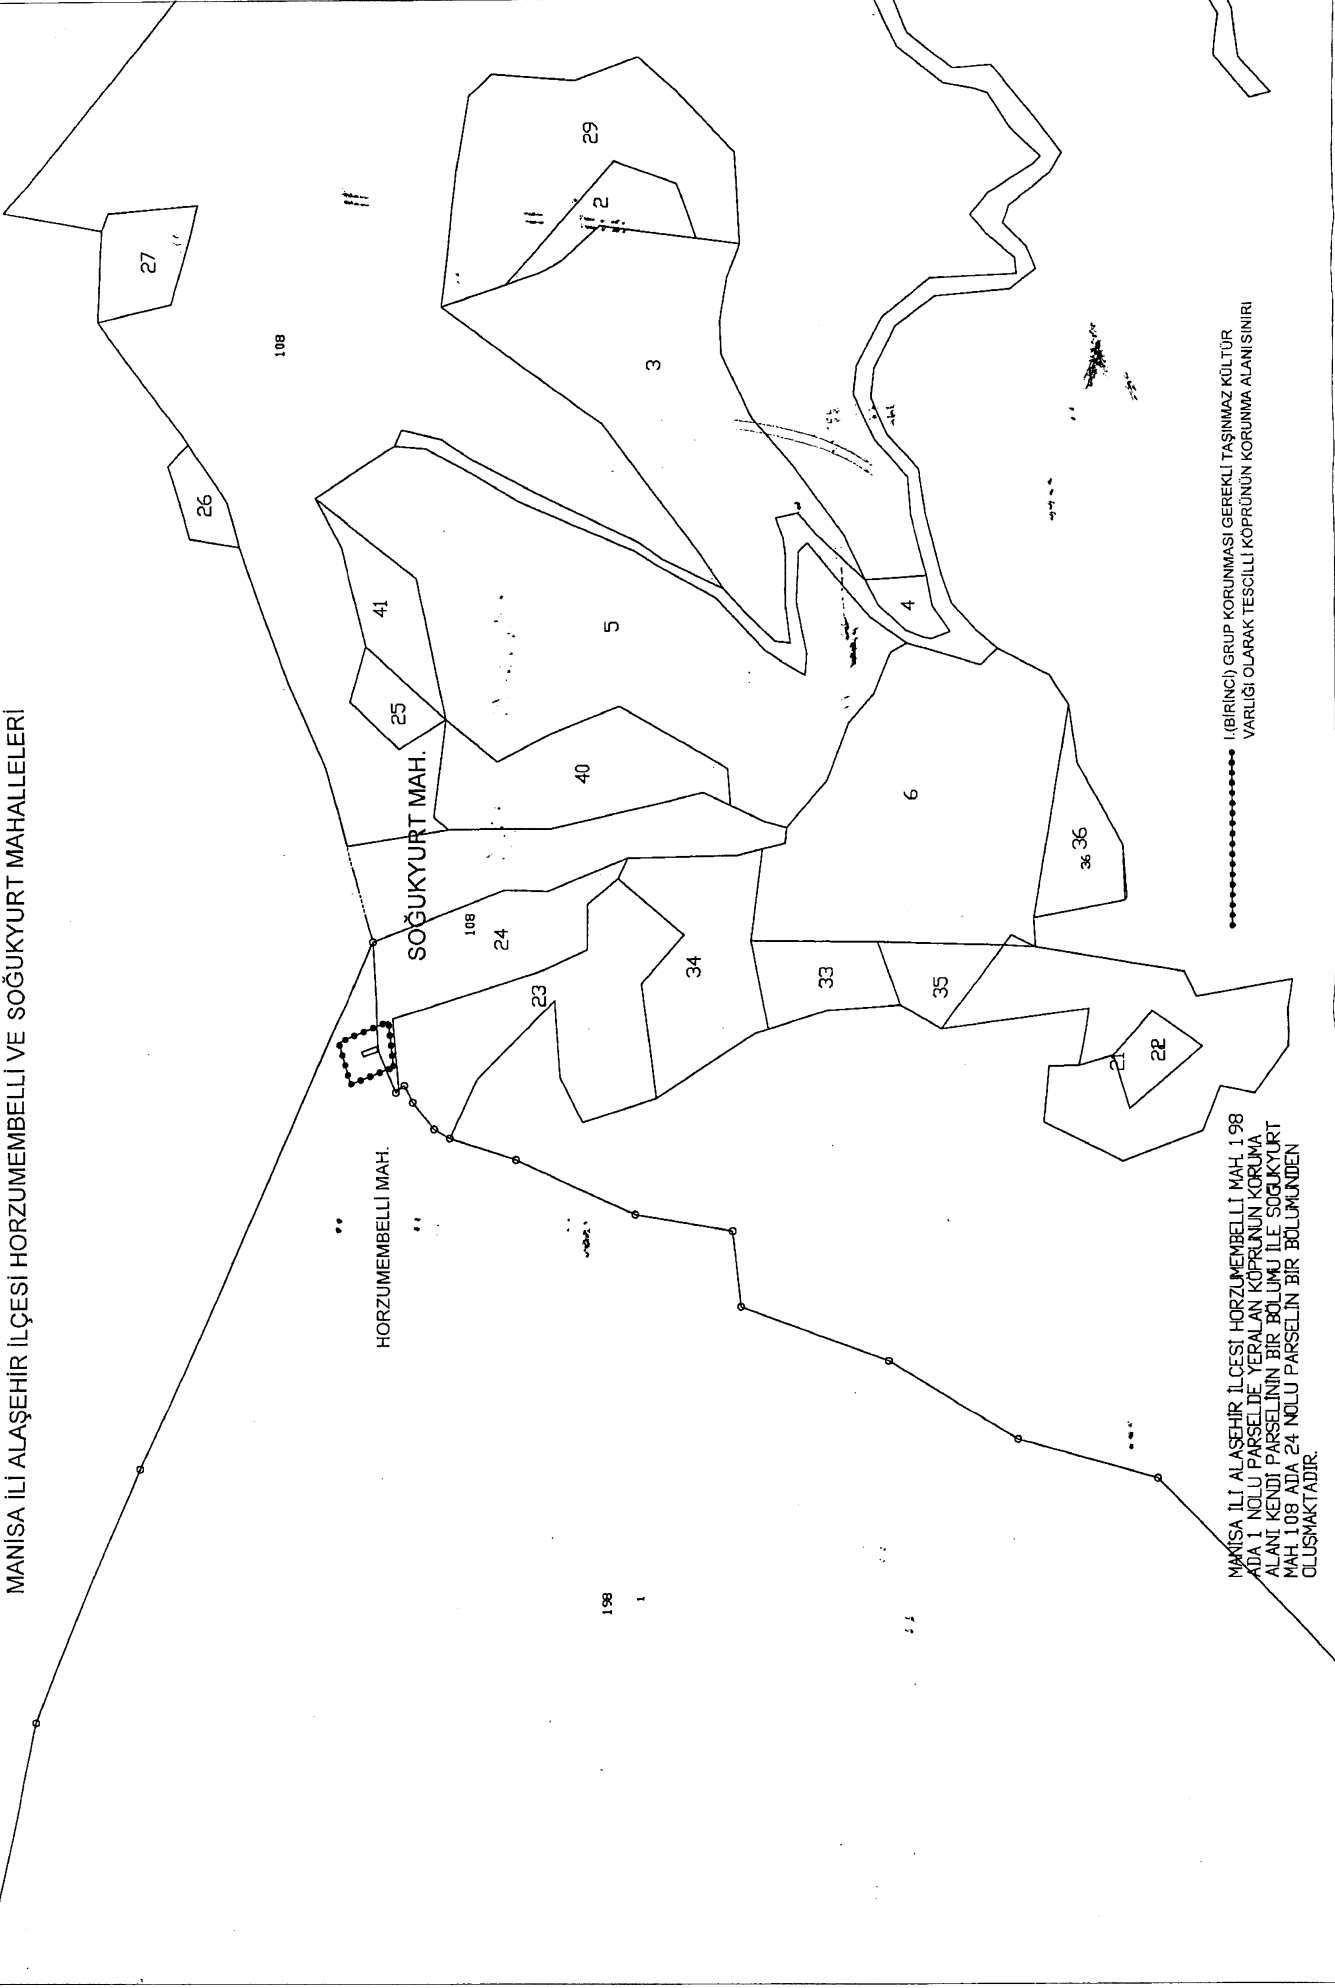
MANISA İLİ ALAŞEHİR İLÇESİ HORZUMEMBELLİ MAH. 198 ADA 1 NOLU PARSELİNDE YER ALAN KÖPRÜNÜN KORUMA ALANINI KENDİ PARSELİNİN BİR BÖLÜMÜ İLE SOĞUKYURT MAH. 108 ADA 24 NOLU PARSELİN BİR BÖLÜMÜNDEN OLUŞMAKTADIR.

..... (BİRİNCİ) GRUP KORUNMASI GEREKLİ TAŞINMAZ KÜLTÜR VARLIĞI OLARAK TESCİLLİ KÖPRÜNÜN KORUNMA ALANININ İZİNİ ALAN PARSELİNİN BİR BÖLÜMÜNDEN OLUŞMAKTADIR.

NoktaNo	Y	X
K1	622752.254	4249304.582
K2	622743.907	4249325.473
K3	622764.247	4249331.331
K4	622774.748	4249307.013

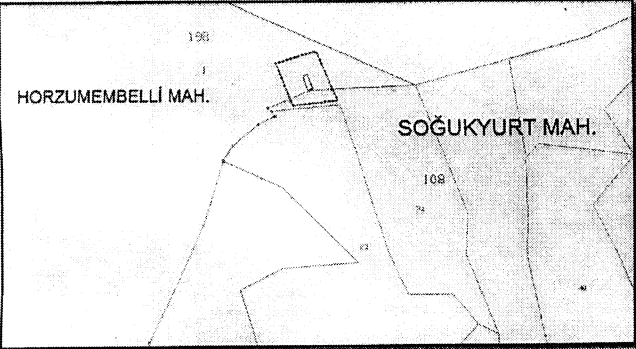
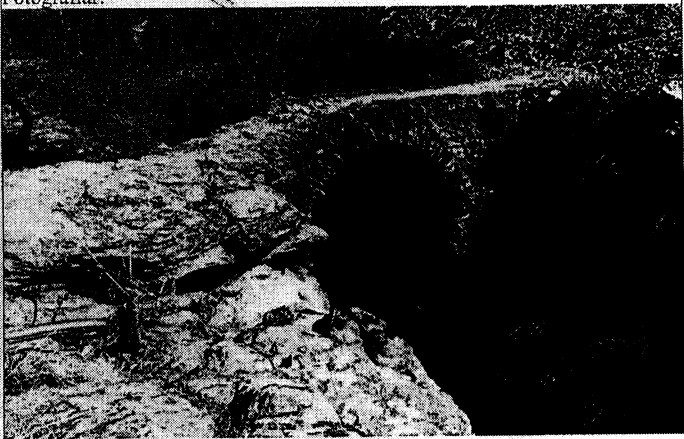
Gözlemler: Köprünün ayaklarında tahribatlar meydana gelmiştir. Köprünün tempan duvarlarında bitkilenme gözlemlenmektedir. Söz konusu köprüntün yakınında Jeotermal faaliyetler sürdürülmektedir.

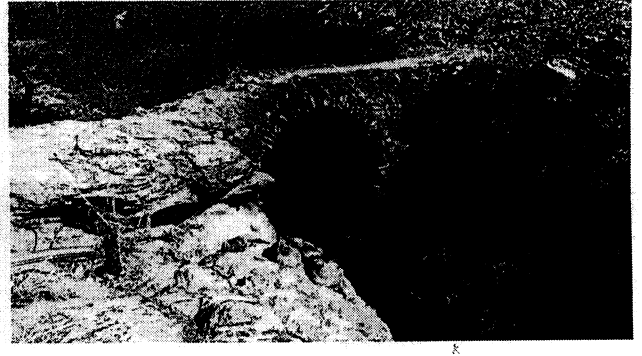
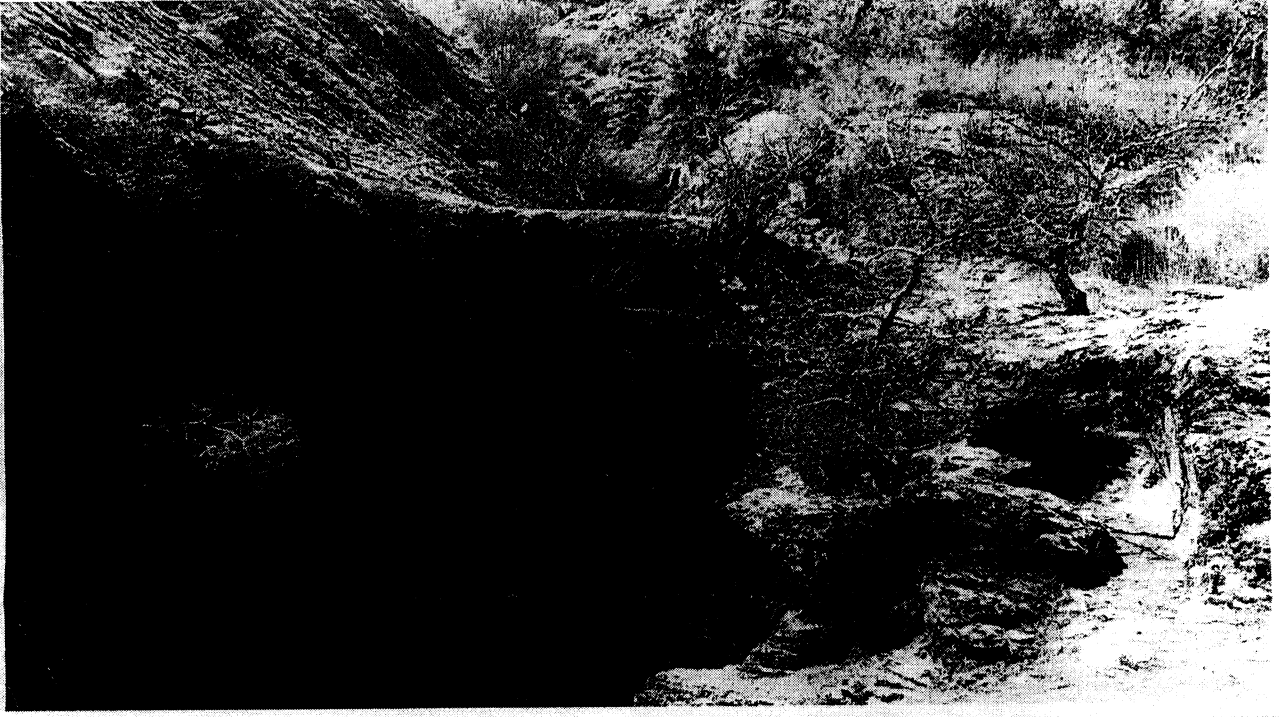
Bugünkü Sahibi:			Bakımından sorumlu olması gereken kuruluş: Karayolları Genel Müdürlüğü					
Yapılan Onarımlar:								
Ayrıntılı Tanım: Manisa ili, Alaşehir ilçesi, Horzumembelli Mahallesi içerisinde tapunun 198 ada, 1 parselinde yer alan ve Boğalar köprüsü olarak adı geçen taş köprü, Alkan çayı üzerinde kuzeybatı-güneydoğu yönünde uzanmaktadır. Söz konusu köprüntün ayakları doğal kayalara oturmakta olup, tek gözlü ve kemerlidir.			Teknik bilgiler: Su Elektrik Isıtma Kanalizasyon					
			Orijinal Kullanımı : Köprü					
			Bugünkü Kullanımı: Köprü					
			Önerilen Kullanımı : Köprü					
			Hazırlayanlar: 08.07.2015					
			Elif MUTLU KILIÇ : Kült. ve Tur. Üzm. (Yük. Şehir Plancısı)					
			Özlem GÜNDAY KOPARAL : Arkeolog					
YAYIN DİZİNİ:		Ekler:	Kontrol Eden: Osman ARSLAN					
		Rapor:	Müdür					
		Fotoğraf:	Kurul Onayı No:					
		Röhlve Proje:	X					
		Restorasyon Projesi:						
		Hâlihazır Harita:
