KÜLTÜR VE TURİZM BAKANLIĞI
İZMİR 2 NUMARALI KÜLTÜR VARLIKLARINI
KORUMA BÖLGE KURULU
KARAR

İzmir ili, Kınık ilçesinde, Fatih Mahallesinde bulunan, Kurulumuzun İzmir II Numaralı Kültür Varlıklarını Koruma Bölge Kurulunun 11.02.2015 tarihli ve 4811 sayılı kararı eki listede 1. sırada yer alan 71, 83, 65 numaralı parsellerin mahalle veya köy isimleri belirtilmediğinden şerh konulmadığına ilişkin Kınık Kaymakamlığı Tapu Müdürlüğünün 02.03.2015 tarihli ve 748 sayılı yazısı, 06.05.2015 tarih ve 414 sayı ile rapor okundu, ekleri ve işlem dosyası incelendi, yapılan görüşmeler sonunda;

AVRUPA KONSEYİ	Doğal Ve Kültürel Varlıkları Koruma Envanteri D.K.C.K.E		KÜLTÜR VARLIĞI	Envanter No:		
TÜRKİYE	Kültür Varlıkları ve Müzeler Genel Müdürlüğü			Harita No:		
İli: İZMİR	İlçesi: KINIK	Mahalle: FATİH		KORUMA DERECESESİ	1. Grup Yapı	X
Sokak: Kınık-Soma Karayolu		Pafta : 31L	Ada : 329		2. Grup Yapı	
Adı: SU KEMERİ DEĞİRMEN TONOZ KALINTISI	Yaptıran: -	Yapan: -		Mimari Çağı: -		
	Yapım Tarihi: -	Kitabe: -		Üslup: -		
Vakfiye:-

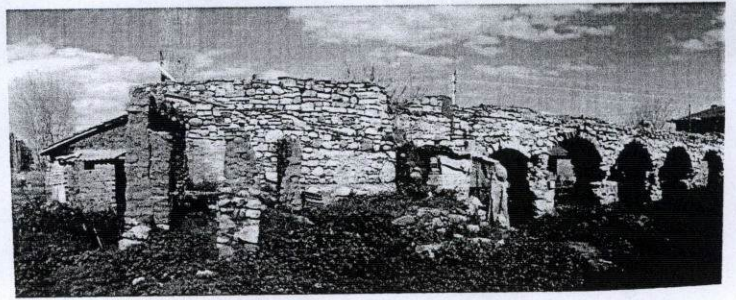
Fotoğraf:

Genel Tanım: Bir kısmı yıkılmış olan değirmen, değirmene su getiren kemerler ve değirmen kuzeyindeki tonoz kalıntısıdır. Değirmen tarafında ayakta olan kemerler içeri doğru gidildikçe toprağa gömülmektedir.

Gözlemler: Su kemerinin ayakta olan kısımlarına çok yakın konumda, hatta bazı yerlerde çıkışacak şekilde yeni yapılaşmaların gerçekleştirilmiş, kemer açıklıklarından biri muhdes malzeme ile kapatılmıştır. Değirmen kuzeyindeki tonoz kalıntısı tamamen karayolu altında kalmış durumdadır.

Yapılan Onarımlar: Kullanımını kaybettiğinden beri uzun bir süredir kemerlerde herhangi bir koruma/onarım çalışması yapılmamıştır.

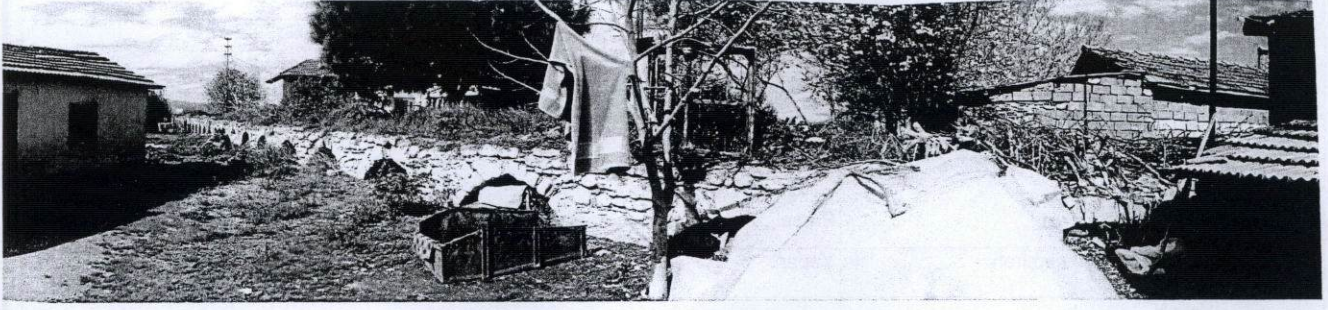
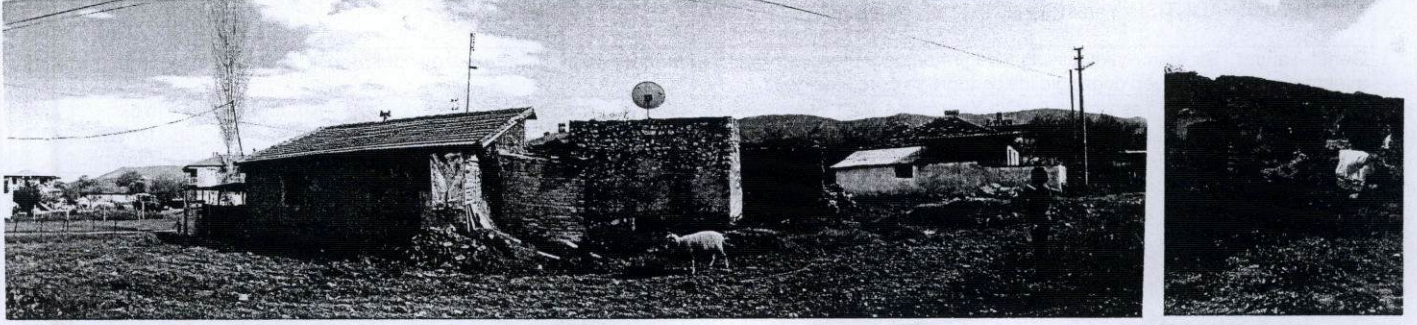
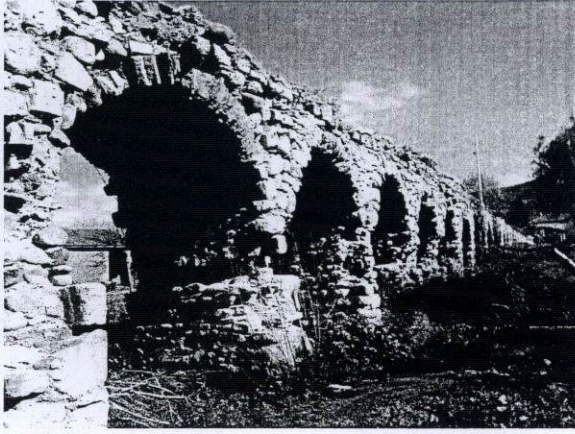
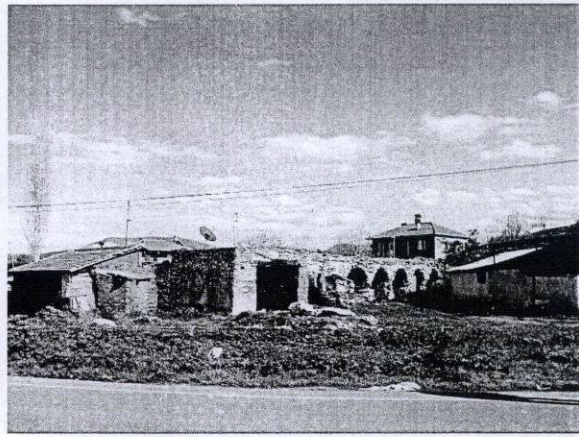
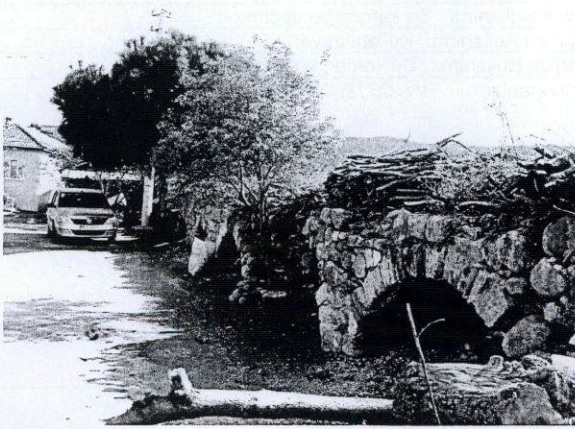
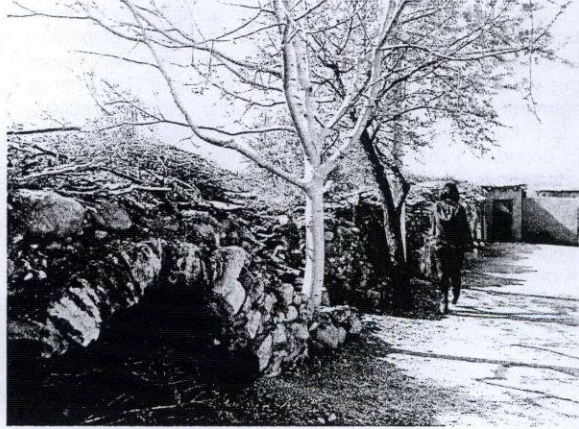
* karayolu
altında kalmış
tonoz (köprü?)
kalıntısı

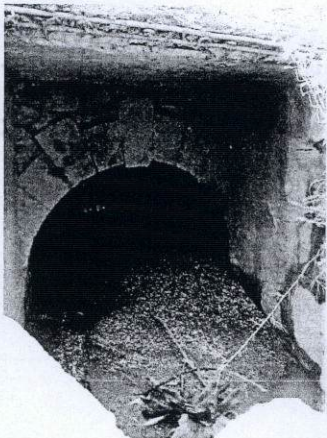
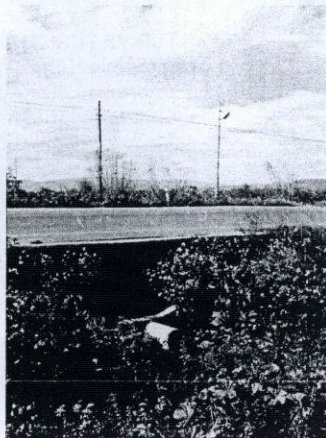
İzmir ili, Kınık ilçesi, Fatih mahallesi, 329 ada 71 parselde yer alan değirmen, güneyinde tapulama harici alan içerisindeki su kemeri ve kuzeyindeki karayolu altında yer alan tonoz kalıntısına (köprü ?) ait korunma alanı sınırlarını gösterir kadastro haritasıdır.
