**KÜLTÜR VE TURİZM BAKANLIĞI**  
**İZMİR 2 NUMARALI KÜLTÜR VARLIKLARINI**  
**KORUMA BÖLGE KURULU**  
**KARAR**

İzmir ili, Bergama ilçesi, Ulucami Mahallesinde bulunan, KAİP onaylı II. derece arkeolojik sit sınırları içinde kalan 665 ada 22 parselde kayıtlı, özel mülkiyete ait taşınmazda bulunan sivil mimarlık örneği yapının 2863 sayılı yasa kapsamında taşınmaz kültür varlığı olarak tescil edilmesine, II. grup yapı olarak belirlenmesine,

AVRUPA KONSEYİ	Doğal Ve Kültürel Varlıkları Koruma Envanteri D.K.C.K.E		KÜLTÜR VARLIĞI	Envanter No: 35.00.1.0
TÜRKİYE	Kültür Varlıkları ve Müzeler Genel Müdürlüğü			Harita No:
İli: İZMİR	İlçesi: BERGAMA	Mahalle Köy: ULUCAMI		KORUMA DERECESESİ
SOKAK : SITKIYE	Pafta : 201-1a Ada : 665 Parsel : 22		1.Grup Yapı	
Adı: KONUT	Yaptıran: -	Yapan: -	Mimari Çağı: -	2.Grup Yapı
	Yapım Tarihi: -	Kitabe: -	Üslup: -	
Vakfiye:-

Genel Tanım: 2 katlı, avlulu, geleneksel konut yapısı										
Koruma Durumu	A İyi	Taşıyıcı	A Dış Yapı	A Üst Yapı	A İç Yapı	A Süsleme Elemanları	A Rutubet	A Yok		
	B Orta		B	B	B	B	B	B İzi Var		
	C Fena		C	C	C	C	C	C Önemli

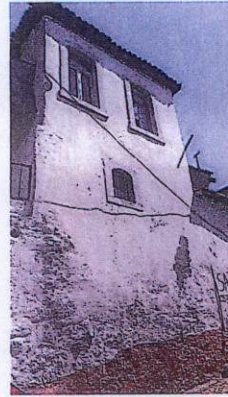
Gözlemler: Yapılan değişmişlikler ve eklentiler ile statik açıdan bir duvarın tehlikeli olması sebebiyle korunmuşluk durumu "orta"dır.

Ayrıntılı Tanım: Taşınmaz üzerinde konut fonksiyonlu, geleneksel 2 katlı kargir yapının bulunduğu ve halihazırda kullanılmadığı görülmüştür. Bergama konut dokusu içindeki Rum etkili yapılardan biri olan yapı yerel taş malzeme ile kargir yapım sistemi ile inşa edilmiş olup döşemeleri ahşaptır. Yapının yan cephesindeki yoldan üst kotta bulunan avlusu bir kısmı yıkılmış taş duvarla çevrilidir. Taş duvar örgüsünde antik elemanlar yer almakta olup insitu durumda bir duvar olup olmadığı bilinmemektedir. Ahşap tavan, taban kaplamaları, iç ve dış kapı-pencere doğramalarında da kullanılmıştır. Yapıya cephe verdiği sokaktan bir katlı giriş mekanına açılan basık kemerli içerlek kapıdan ulaşılmaktadır. Sonradan değiştirilmiş olan çift kanatlı giriş kapısının her iki yanında sütun şeklinde kesme taş lento yer almaktadır. Söz konusu giriş mekanında değiştirilmiş hela mekanı bulunmaktadır. Bu mekandan taş basamaklarla yapının zemine katındaki sofasına ulaşılmaktadır. Buradaki kapı da sonradan değiştirilmiştir. Yaklaşık 2 m. yüksekliğindeki sofadan içinde ayrı bir banyo mekanı bulunan mutfak mekanına, üst kata çıkan merdivenlere ve yapıya bitişik olarak eklenen iki odaya ulaşılmaktadır. Ahşap döner merdivenden yapının üst kat sofasına çıkılmaktadır. Merdiven boşluğunun duvarlarında statik sorunlar mevcuttur. Sofanın her iki yanında çift kanatlı kapılarla ulaşılan iki odanın ve sofanın tavanları özgündür.

- Yapıya ilişkin olarak hazırlanan rölövenin uygun olmadığına, bozulma ve değişmişlikleri içeren detaylı rölövenin, restitüsyon ve restorasyon projeleri ile birlikte Kurulumuza iletilmesine,
- Kurulumuz izni alınmadan yapı ve parselinde hiçbir inşai ve fiziki müdahalede bulunulmamasına, karar verildi.

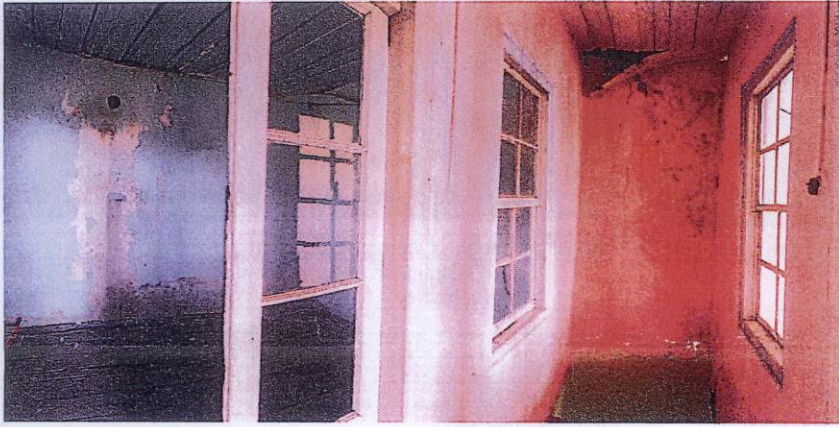
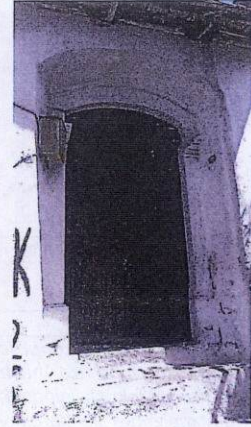
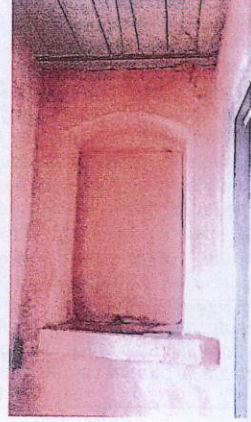
Yapının yan cephesine yapılan ek yapının yükselen tek eğimli kiremit örtülü çatısı sofanın ve bir odanın pencerelerini kapatmıştır. Ana yapının ahşap taşıyıcılı kırma çatısı alaturka kiremit örtülüdür ancak yer yer marsilya kiremidi ile tamir görmüştür. Yapının görünen cephelerinde yer alan pencereleri de basık kemerli ve kesme taş çerçevelidir.
