T.C.
KÜLTÜR ve TURİZM BAKANLIĞI
KÜTAHYA KÜLTÜR VARLIKLARINI KORUMA BÖLGE KURULU
KARAR

Toplantı Tarihi ve No : 19.12.2015-135
Karar Tarihi ve No : 19.12.2015- 2937

Konu: Uşak Merkez Karaağaç Camii
Tescilinin Değerlendirilmesi

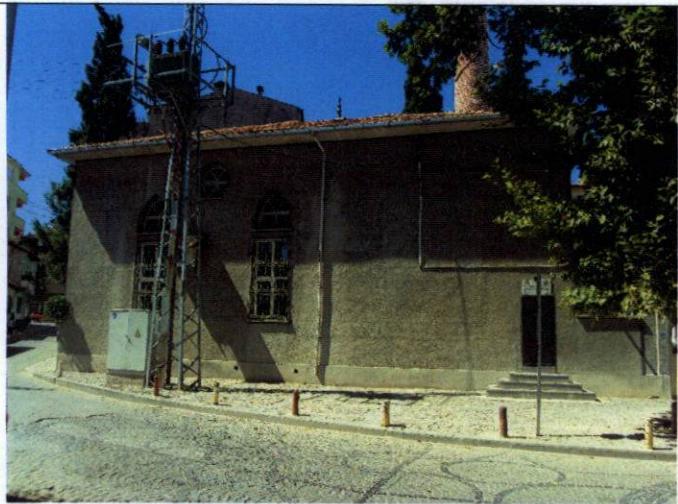
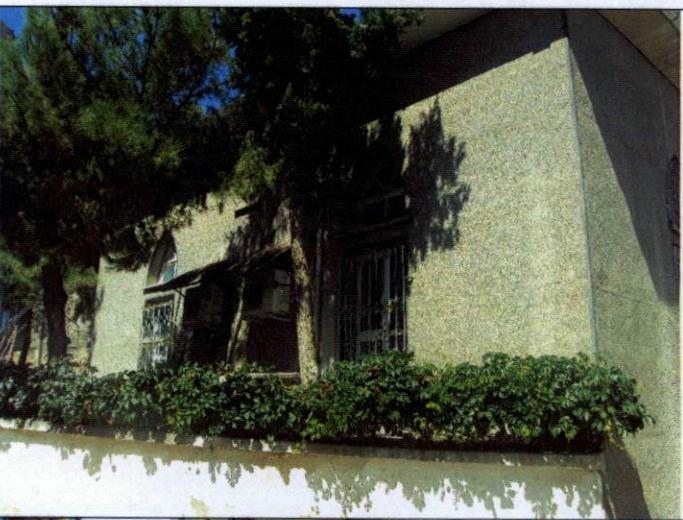
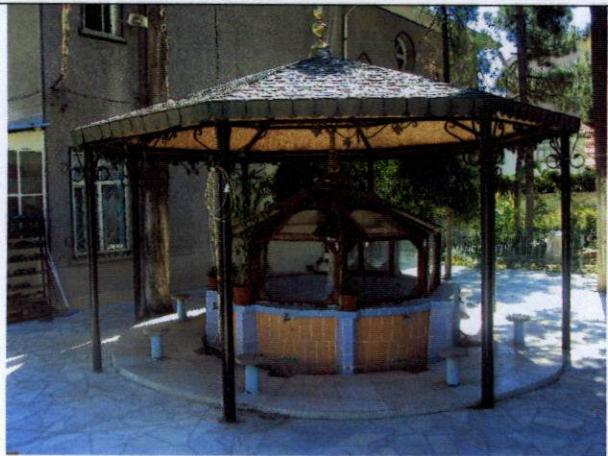
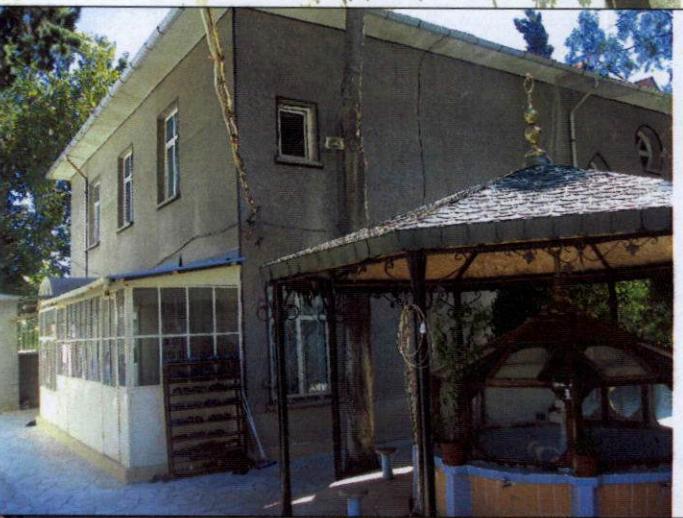
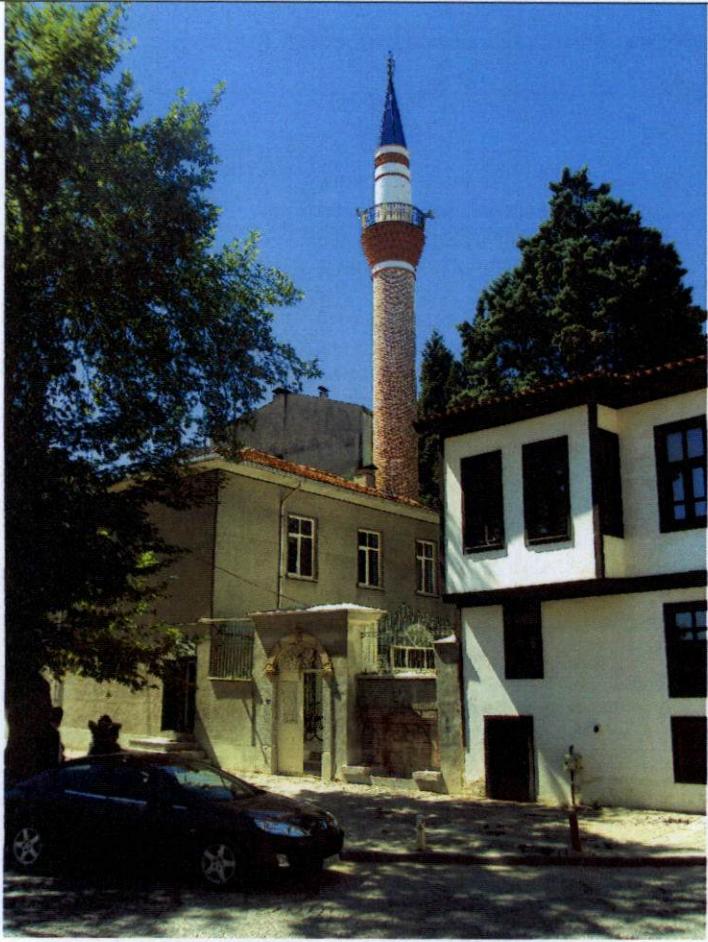
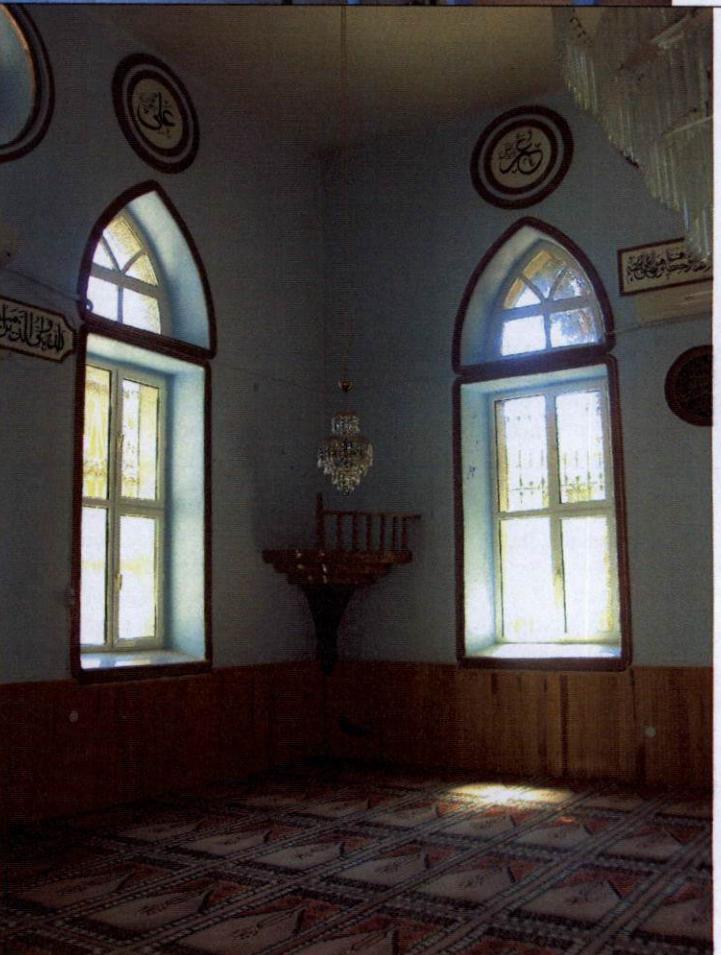
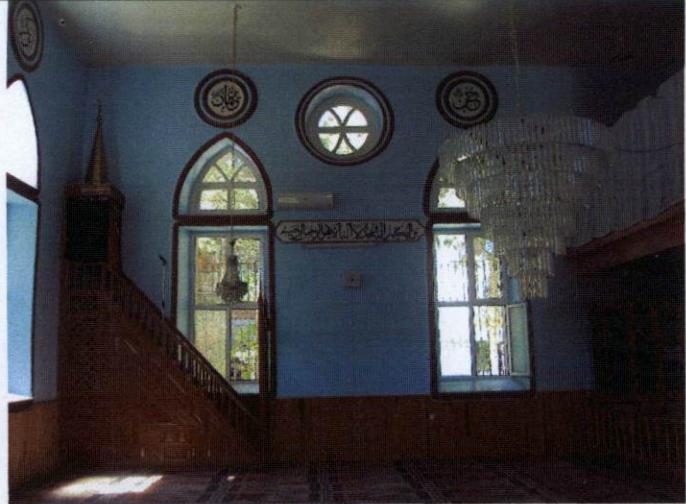
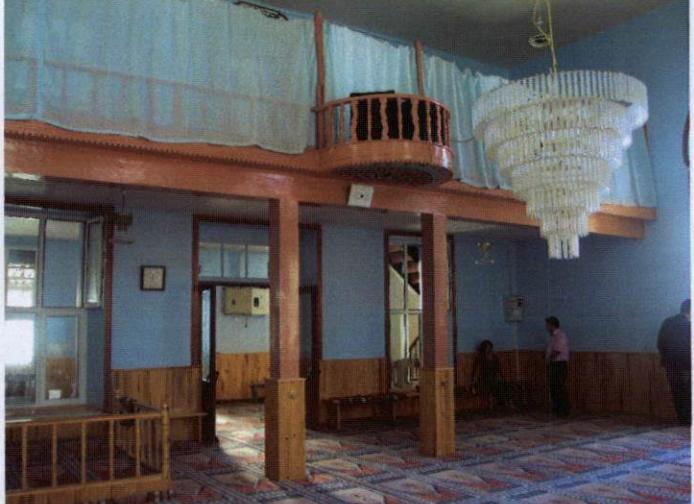
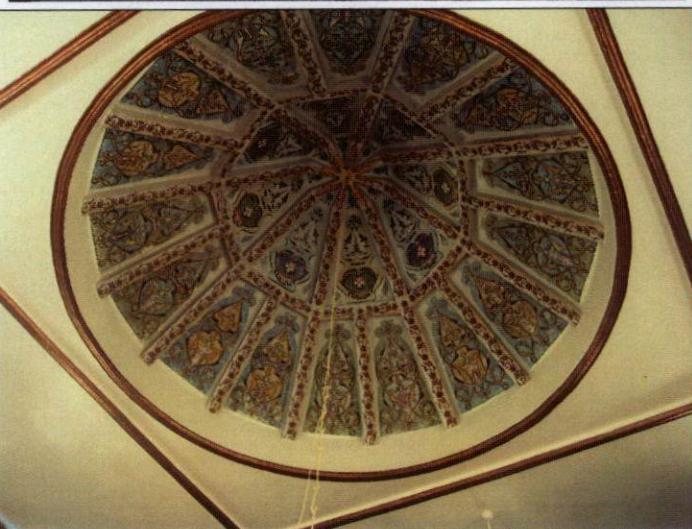
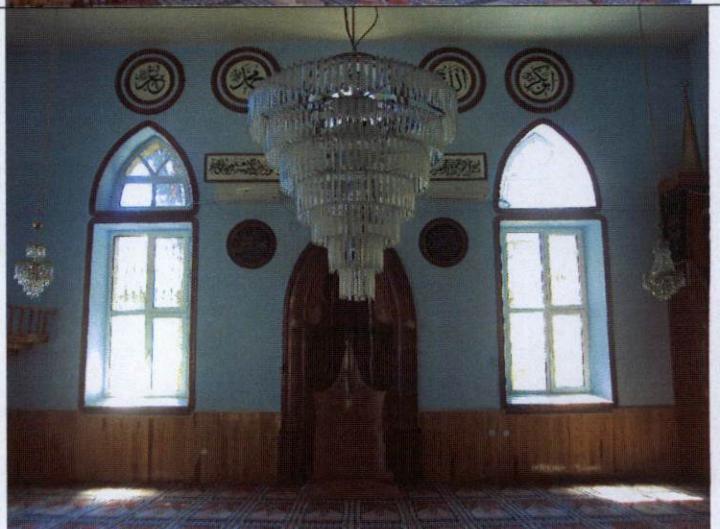
AYRINTILI TANITIM : cephesinde bulunan levhada hicri 1275 (miladi 1859) yılında inşa edildiği yazmaktadır. Caminin duvar kalınlıklarından anlaşıldığı üzere yiğma olduğu, tek mekândanoluştugu ve üst örtüsünün içten tek kubbe ile geçildiği, dıştan ise marsilya kiremitle kaplı kırma çatı yapıldığı görülmüştür. Yapılan onarılarda tüm cephelerinin dökme mozaik ile sivandığı görülmüştür. Cami avlusuna doğu cephesinde kilit taşında palmet motif bulunan beşik kemerli bir avlu kapısından girilmektedir. Kapı ve bahçe duvarı dökme mozaikle sivanmıştır. Caminin son cemaat yeri sonradan betonarme olarak inşa edilerek iki kat olarak kullanılmaktadır. Kuzey cephesine sundurma çatı örtülü demir profilden yapılan camlı bölme, ayakkabilik olarak kullanılmakta ve camiye giriş bu mekândan sağlanmaktadır. Kuzey duvarının ortasında yer alan camiye giriş sağlayan kapı ve iki yanında PVC malzemeden dikdörtgen kesitli birer pencere, üst katta da üç adet pencere bulunmaktadır. Batı cephesinde sonradan kapatılan son cemaat yerine ait zemin katta dikdörtgen kesitli PVC malzemeden bir pencere, üst katta yaklaşık 50x60 cm ölçülerinde bir pencere bulunmaktadır. Caminin güney, doğu ve batı cephelerinde harim bölümünde ait 2 adet dikdörtgen kesitli, bu pencerelerin üstünde sıvı kemerli üst pencereler, bu pencerelerin ortasında üstünde bir adet yuvarlak pencere bulunmaktadır. Doğu cephesinde son cemaat yerine açılan bir demir kapı bulunmaktadır. Caminin kuzey cephesinde sonradan kapatılan son cemaat yerinin içinde kalan minare bulunmaktadır. Minarenin gövdesi tuğadan inşa edilmiştir. Şerefesinin altı beş sıra kirpi saçaklı, korkulukları demir ferforjeden yapılmıştır. Kuzey duvarına bitişik demir profilden yapılmış olan mekân ayakkabilik olarak kullanılmaktadır. Bu mekândan son cemaat mekânına PVC malzemeden yapılmış kapıdan girilmektedir. Bu mekânda üst kata sonradan eklenmiş ahşap merdiven bulunmaktadır. Ahşap merdivenin yanında PVC malzemeden yapılmış sokağa açılan kapı bulunmaktadır. Harim bölümünde açılan ahşap çift kanatlı ahşap profilli kapı ve bu kapının iki yanında birer adet PVC malzemeden dikdörtgen pencereler bulunmaktadır. Minareye açılan kapı bu mekânda bulunmaktadır ve PVC malzemendendir. Harim bölümünden ahşap dösemeli mahfil katını taşıyan 2 adet dikdörtgen kesitli ahşap dikmeler bulunmaktadır. Duvarlar sıvanmış ve yerden pencerelerin alt seviyesine kadar özgün olmayan ahşap kaplama bulunmaktadır. Kare planlı harimin üzeri Kubbe ile örtülüdür. Kubbenin iç kısmında ve duvarlarında kalem işleri bulunmaktadır. Harimin güney cephesinde bulunan mihrap nişi yağlı boya boyanmış ve perde motifi ile bezlenmiştir. Mihrabınbatisında ahşap minber, doğusunda ise ahşap vaaz kürsüsü bulunmaktadır.

Mahfil katına, sonradan kapatılmış, betonarme olarak inşa edilmiş son cemaat yerinin üst katından bir kapıdan geçilmektedir. Mahfil katı korkulukları ahşaptır ve yaklaşık 50 cm yüksekliğindedir. Mahfilin orta kısmında harime doğru yuvarlak çıkma yapan bir balkon bulunmaktadır.
