**KÜLTÜR VE TURİZM BAKANLIĞI
İZMİR 2 NUMARALI KÜLTÜR VARLIKLARINI
KORUMA BÖLGE KURULU
KARAR**

KARAR TARİHİ VE NO : 24.12.2015-6023

Manisa ili, Kırkağaç ilçesi, Bakır Mahallesiinde bulunan tapunun 5463, 5464, 5465 parsellerinde kayıtlı avlulu kâgir yağhane, depo ve konut yapıların tescillenmesinin istendiği Kırkağaç Kaymakamlığı İlçe Yazı İşleri Müdürlüğü'nün 01.06.2015 tarih ve 33537393-490-444 sayılı yazısı, yapı grubunun tesciline ilişkin kurum görüşlerinin iletildiği Manisa Valiliği İl Kültür ve Turizm Müdürlüğü'nün 02.09.2015 tarih ve 31218407-168.99-3654 sayılı yazısı, Kırkağaç Belediyesi İmar ve Şehircilik Müdürlüğü'nün 29.09.2015 tarih ve M.45.3.KIR.13/-310.01-778/2422 sayılı yazısı, Kurul Müdürlüğü uzmanlarınca hazırlanan 22.12.2015 tarihli ve 1242 sayılı rapor okundu, ekleri ve işlem dosyası incelendi, yapılan görüşmeler sonucunda,

Adı: Yağhane	Yaptıran:	Yapan:	Mimari Çağı: Cumhuriyet Dönemi
	Yapım Tarihi:	Kitabe: -	Vakfiye:

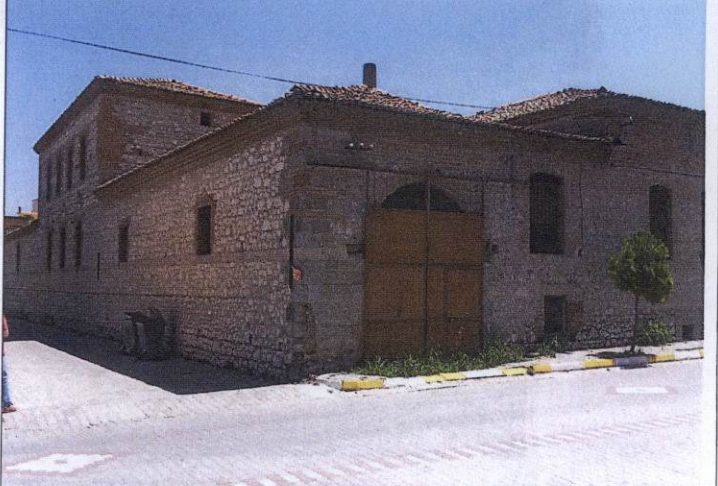
Fotoğraf

Gözlemler: Yapı iyi durumda kısmen kullanılmaktadır.

Ayrıntılı Tanım: yapılar topluluğu olarak adlandırdığımız yapı, toplamda beş adet yapıdan oluşmaktadır. Bunlar zeytinyağı fabrikası, konut, depo, ticarethane olarak kullanılmaktadır. Zeytinyağı fabrikası olarak kullanılan kısım doğal taş, tuğla, ve harç malzemeden yapılmıştır. Büyük bir kısmı bodrum+1 kat şeklinde olan fabrika binası idari kısmı olarak kullanıldığını düşündüğümüz bölümde iki katlı olarak yapılmıştır. Yapının saçakların altları alaturka kiremitle kirpi saçak görünümü kazandırılmıştır. Kıрма çatılı alaturka kiremit örtülüdür. Tuğla malzeme pençeler çevresinde yoğunlaşmıştır. Pencere üzeri tuğla malzemeden basık(hafifletme) kemerlidir. Binanın köşe duvarlarında kılınc olarak tanımladığımız malzeme ve düzgün kesme taş malzeme kullanılmıştır. Bu kısımda büyük bir giriş kapısı bulunmaktadır, giriş kapısı tuğla malzemeden, yuvarlak kemerlidir. Binanın köşelerinde oval olarak geçiş sağlanmıştır. Ayrıca fabrikanın tuğla malzemeden sarmal şeklinde yüksek bir bacası bulunmaktadır. Konut yapısı ise bodrum+tek katlı olarak, tuğla üzeri sıva olarak yapılmış kâgir bir yapıdır. Kıрма çatılı, marsilya kiremit örtülüdür. Pencere dikkörtgen formda olup, demir panjurludur. Pencere lentaları üzerinde ve çatısının altında ahşap malzemeden süslemeleri yer almaktadır. Giriş kapısı bir niş içine alınarak yükseltmiş olup, dört merdivenle ulaşmaktadır.

Önerilen Kullanımı: Kent müzesi (kültürel tesis)
