**KÜLTÜR VE TURİZM BAKANLIĞI**  
**KÜLTÜR VARLIKLARI VE MÜZELER GENEL MÜDÜRLÜĞÜ**  
**İSTANBUL I NUMARALI KÜLTÜR VARLIKLARINI KORUMA BÖLGE KURULU**

**KARAR**

İstanbul İli, Küçükçekmece İlçesi, Halkalı Mahallesi, Nakkaş Çiftliği Mevki, 10 pafta, 4651 parsel sayılı, kamu ve özel mülkiyete ait, 2.552.730,00 m<sup>2</sup> yüz ölçümlü, tarla vasıflı, İstanbul VII Numaralı Kültür ve Tabiat Varlıklarını Koruma Bölge Kurulunun 30.11.2010 tarih ve 367 sayılı kararı ile çiftlik yapısı, müstemilatı ve çeşmenin korunması gerekli kültür varlığı olarak tescil edilmesine, yapıların koruma gruplarının I olarak belirlenmesine karar verilen, hakkında alanda araştırma ve kazı yapılmasına yönelik İstanbul VII Numaralı Kültür ve Tabiat Varlıklarını Koruma Bölge Kurulunun 12.10.2010 tarih ve 338 sayılı, 30.11.2010 tarih ve 365 sayılı, İstanbul I Numaralı Kültür Varlıklarını Koruma Bölge Kurulunun 28.06.2012 tarih ve 235 sayılı, 26.09.2014 tarih ve 1191 sayılı, 18.12.2014 tarih ve 1249 sayılı, 29.04.2015 tarih ve 1357 sayılı, 14.05.2015 tarih ve 1368 sayılı kararı bulunan, 02.09.2016 tarih 2008 sayılı kararı ile parselde yapılan kazılar neticesinde ortaya çıkarılan kalıntılara ilişkin konun değerlendir

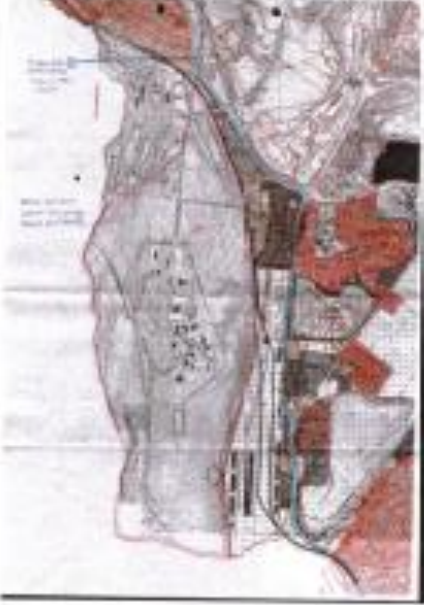
VAZİYET PLANI:

GENEL TANIM: Küçükçekmece Gölünün güneydoğusunda, Nakkaşdere'nin Göl ile birleştiği alanda, derenin batı yakasında yer alan yapı kalıntısıdır.

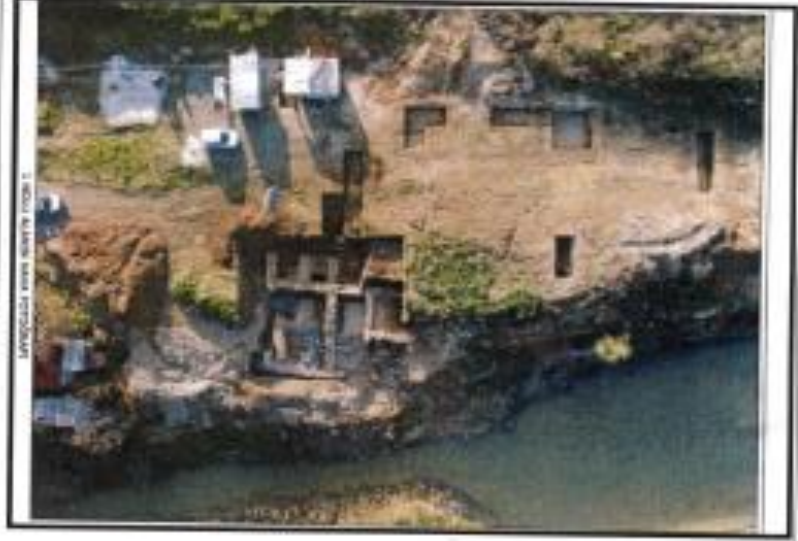
FOTOĞRAF:

GÖZLEMLER: Horasan Harçlı, Almasıç duvarlı, Geç dönem erde de kullanılmış olduğu anlaşılan yapı kalıntısı.

**AYRINTILI TANIM:** Nakkaş Dere'sinin batı bitişiği de yaklaşık 25x7,0 metre ölçülerinde bir alanda ortaya çıkarılan yapı kalıntısının bir birliğiyle bağlantılı ve bütünlük gösteren mekanlardan oluştuğu, zaman içinde kısmen deredeki faaliyetten zarar gördüğü bununla birlikte mekan 2 ve 3 te ana duvarın 2,75 metre yüksekliğinde günümüze ulaştığı, yapının doğu ve batı kısmındaki mekanlar ile özellikle güney bitişiğindeki unsurlar bakımından bir ışık ve depolama mekanı olarak kullanılan görmüş olabileceği, yapıya ait duvarların Horasan harç ve kaba yontu taş örgülü olduğu, orta kısımlarda pişmiş toprak tuğla hatlı kuşağı yer aldığı, mekanlar içinde ele geçen dalgıç tuğla örneklerinden ve yoğun olarak ele geçen keramik örneklerinden Geç Roma- Erken Bizans Dönemlerine tarihlendirilebileceği, bununla birlikte mekan 1 ve mekan 3 te görülen ek duvar ve tadilat izlerinin yapının daha geç evrede de kullanım gördüğüne işaret ettiği, ele geçen en erken keramik örneklerinin MÖ 4-2 yy ait olduğu, bunun yanında dolgu toprak içinde in situ olmayan Roma Dönemine tarihlenen az sayıda kırık küçük boyutlu mermer stel yazıt, kabartma parçalarına rastlandığı, bu alanda bunun dışında kurul kararı gereği, yapı kalıntısı çevresinde kalıntının devamı ve sit sınırı tespiti için yapılan arkeojeofizik araştırması sonucunda anomali gösteren yerlerde 5 yerde sondajlar yapıldığı, B/18 plan karesinde kuzey-güney doğrultuda açılan 5,0x2,5 metre ik kısmında 47,45 üst seviye kotundan kazılara başlanıldığı, 46,60 kotunda kuzey-güney doğrultulu açılmış bir kazıya yerleştirilmiş pişmiş toprak Eümk hattına rastlandığı hattın 12 cm çapında, 47 cm uzunluğunda künklerden meydana geldiğinin görüldüğü, hattın devamını tespit amacıyla 5 metre kadar güneyinde sondaj yapıldığı künk hattının devam ettiğinin görüldüğü, 02.09.2016 tarih 2008 sayılı Kurul kararı gereği, F20 plan karesinde yapılar kazılarda Horasan harçlı kaba yontu moloz taş örgülü, 0,90 metre genişliğinde, 5,20 metre uzunluğunda, kuzey-güney doğrultulu, aynı yapısal özellikleri gösteren duvar yapısı ortaya çıkarıldığı İstanbul Arkeoloji Müzeleri Müdürlüğü'nün İstanbul Arkeoloji Müzeleri Müdürlüğü'nün 07.12.2017 tarih 3624 sayılı yazısıyla konu edilmektedir.

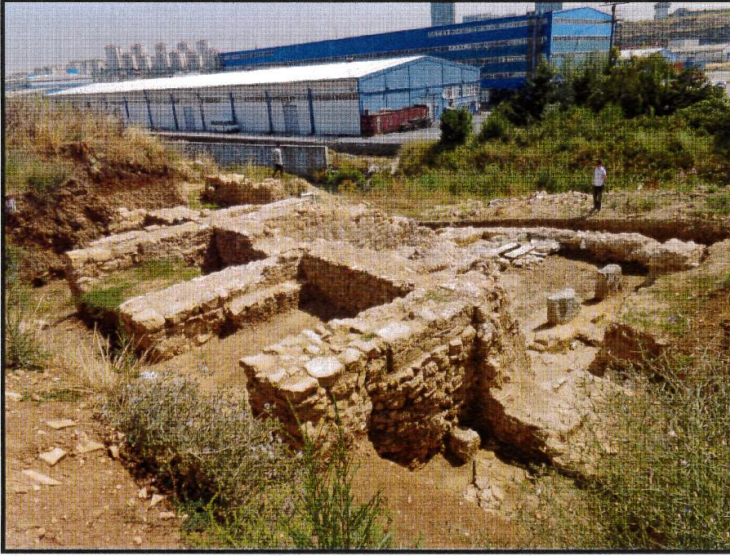
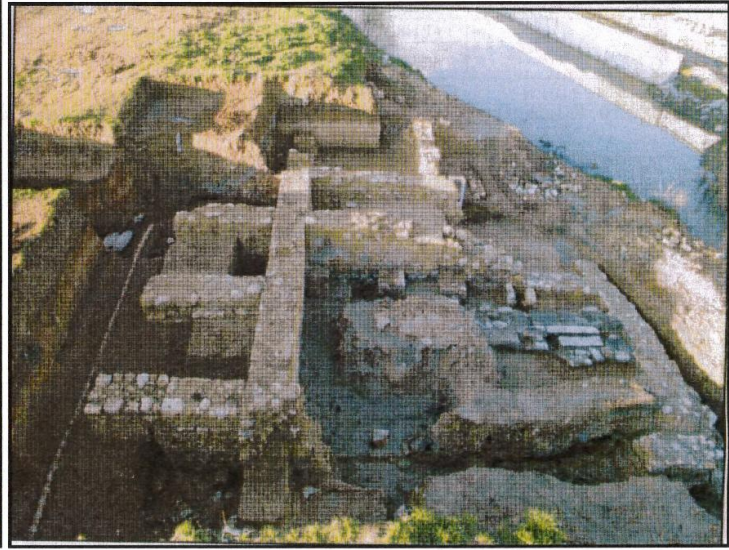
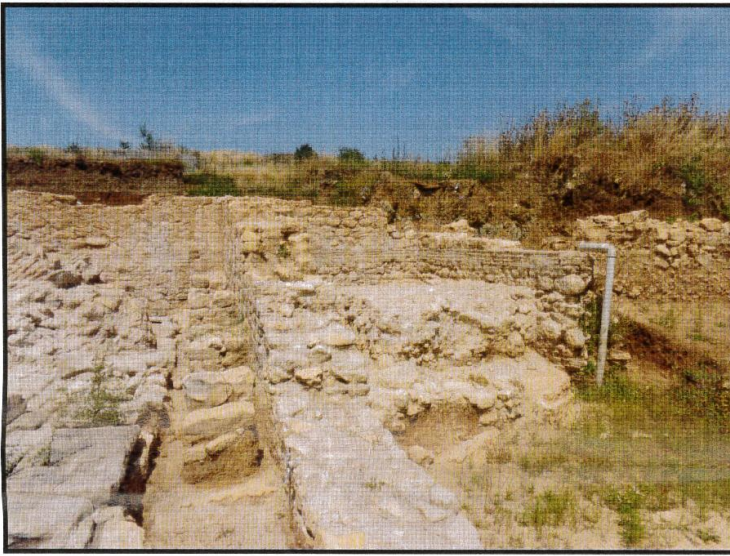
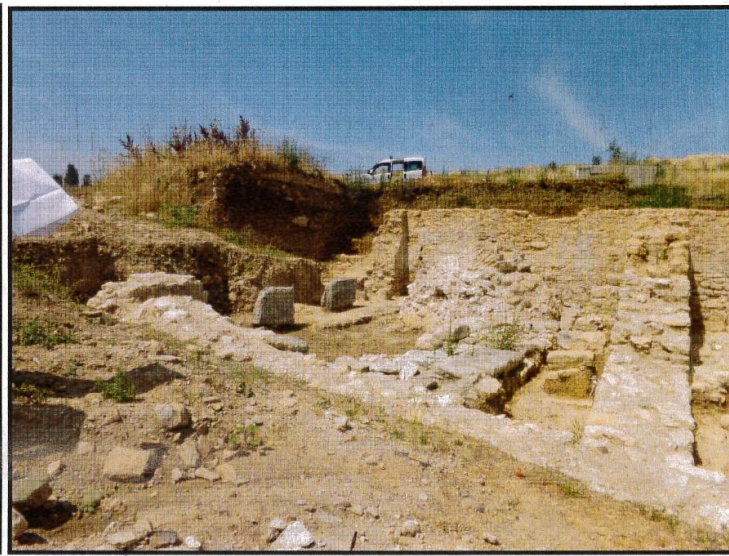
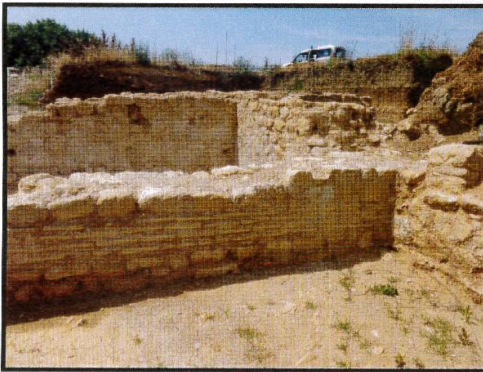
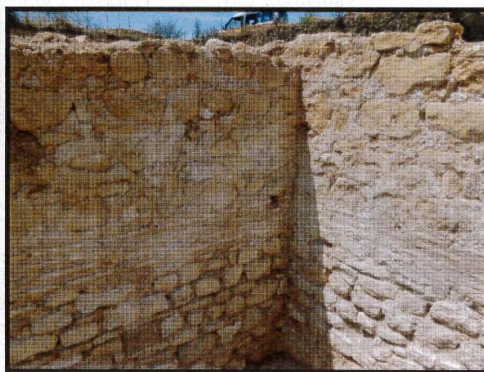
Resimler: Küçükçekmece, Halkalı, 10 pafta 4651 parselde yapılan kazılarda ortaya çıkarılan kalıntılardan görünüm.

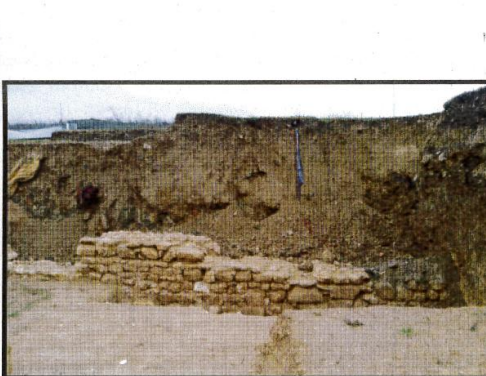
F20-plan karesindeki duvar kalıntısı
