T.C.
KÜLTÜR VE TURİZM BAKANLIĞI
İstanbul I Numaralı Kültür Varlıklarını
Koruma Bölge Kurulu

KARAR

AVRUPA KONSEYİ	DOĞAL VE KÜLTÜREL VARLIKLARI KORUMA ENVANTERİ			L V.K.E.	ANIT	ENVANTER NO: -
TÜRKİYE	KÜLTÜR VARLIKLARI VE MÜZELER GENEL MÜDÜRLÜĞÜ					HARİTA NO:
İLİ :İSTANBUL	İLÇESİ :EYÜP	MAHALLE KÖY VEYA MEVKİ: KEMERBURGAZ			ANITSAL	-
CADDE/ SOKAK VE KAPI NO: AKÇA SOKAK NO.9		KADASTRO PAFTA: -	ADA:459 (E.107)	PARSEL: 2	SİVİL	II
PARSELİN GÜNEYDOĞU KÖŞESİNDE YER ALMAKTADIR.					ÇEVREYE AYKIRI	-
ADI: KONUT	YAPTIRAN: BİLİNMIYOR	YAPAN: BİLİNMIYOR	MİMARİ ÇAĞI (USLUP): 20.YY BAŞLARI (?)			
	YAPIM TARİHİ: BİLİNMIYOR	KİTABE:	VAKFIYE: -

GENEL TANIM : ZEMİN+1 NORMAL KATTAN OLUŞAN, BÖLGENİN SİVİL MİMARİ ANLAYIŞINI YANSITAN KONUT YAPISI.

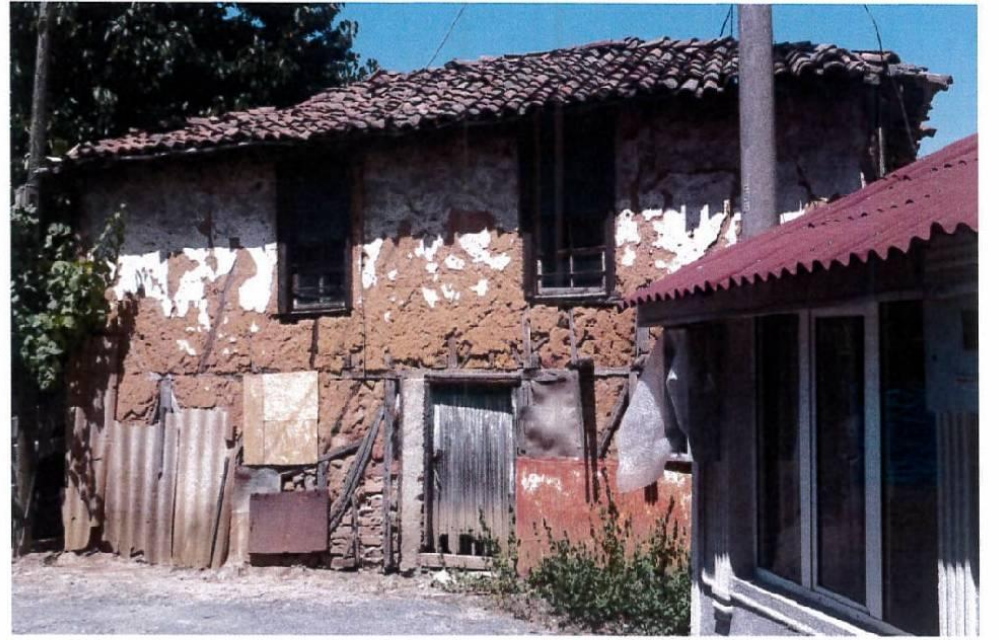
FOTOĞRAF :

GÖZLEMLER : HALİHAZIRDA ATIL VAZİYETTEKİ YAPININ KAPI VE PENCERELERİNDE, DIŞ CEPHE DUVARLARINDA, ÇATISINDA HASALAR OLUŞMUŞTUR.

KEMERBURGAZ MAHALLESİ, AKÇA SOKAĞI, 459 (E.107) ADA, 2 PARSELDE YER ALMAKTADIR. GÜNEYDOĞU-KUZEBATİ YÖNÜNDE KONUMLANDIRILMIŞTIR. DİKDÖRTGEN PLANLIDIR. UZUN KENARI YOLA PARALELDİR. ZEMİN+1 NORMAL KATLI, ALATURKA KİREMİTLİ, KIRMA ÇATILI, KERPIÇ MALZEMELİ, HİMİŞ YAPIM TEKNİĞİ İLE YAPILMIŞTIR. YALNIZ DIŞ CEPHELERİNDEN GÖZLEM YAPILABİLEN YAPININ GİRİŞ KAPISI GÜNEYDOĞUDA YER ALMAKTADIR. GÜNEYDOĞU CEPHESİNİN BİRİNCİ KATI SIVALIDIR. ZEMİN KAT GİRİŞ KAPISI AHŞAP PERVAZLI, TEK KANATLI AHŞAP DOĞRAMADIR. GÜNEYDOĞU CEPHESİNDE YER ALAN PENCERELER DÜZ ATKILI, AHŞAP PERVAZLI, GİYOTİNDİR. SAÇAK ALTI AHŞAP MERTEKLER GÖRÜLMEKTEDİR.

İstanbul İli, Eyüp İlçesi, Kemerburgaz Mahallesi, 459 (E.107) ada, 2 parselde yer alan yapının 2863 sayılı Yasa'nın 6. maddesinde yer alan özellikleri taşıdığından korunması gerekli kültür varlığı olarak tescillenmesine, yapının koruma grubunun II. grup olarak belirlenmesine, yapıya ilişkin rölöve, restitüsyon ve restorasyon projelerinin ilgililerince Kurulumuza iletilmesine karar verildi.
