T.C.
KÜLTÜR VE TURİZM BAKANLIĞI
Karabük Kültür ve Tabiat Varlıklarını
Koruma Bölge Kurulu
KARAR

Zonguldak İli, Kdz. Ereğli İlçesi, Kirmanlı Mahallesi, 3. Derece Arkeolojik Sit Alanı sınırları dışında, tapuda 32 ada, 51 parselde kayıtlı taşınmazın tescil edilmesi talebini konu alan Zonguldak Valiliği İl Kültür ve Turizm Müdürlüğü'nün 18.08.2017 tarih ve 1750 sayılı yazısı, Karabük Kültür Varlıklarını Koruma Bölge Kurulu Müdürlüğü uzmanlarının 30.10.2017 tarih ve 975 sayılı raporu ve ekleri, taşınmazın korunması gerekli taşınmaz kültür varlığı özelliği taşıdığına anlaşıldığına belirtildiği Karabük Kültür Varlıklarını koruma Bölge Kurulu'nun 17.11.2017 tarih ve 4016 sayılı kararı, tespiti yapılan taşınmazın tescili yapılana kadarki süreçte tahribatının önlenmesini konu alan Karabük Kültür Varlıklarını Koruma Bölge Kurulu Müdürlüğü'nün 04.12.2017 tarih ve 2330 sayılı yazısı, kurum görüşlerini konu alan Karabük Kültür Varlıklarını Koruma Bölge Kurulu Müdürlüğü'nün 29.12.2017 tarih ve 2628 sayılı yazısı, Kdz. Ereğli Belediye Başkanlığı İmar ve Şehircilik Müdürlüğü'nün 15.01.2017 tarih ve 430-62 sayılı yazısı, Maden İşleri Genel Müdürlüğü'nün 19.01.2018 tarih ve 20913469-101.29.02-E.4032

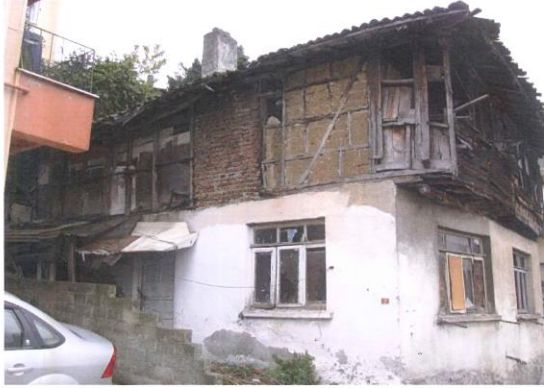
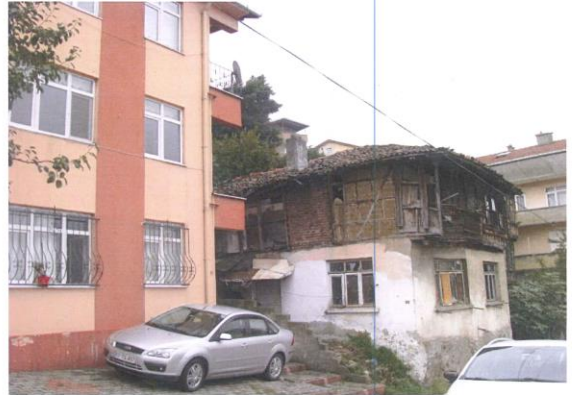
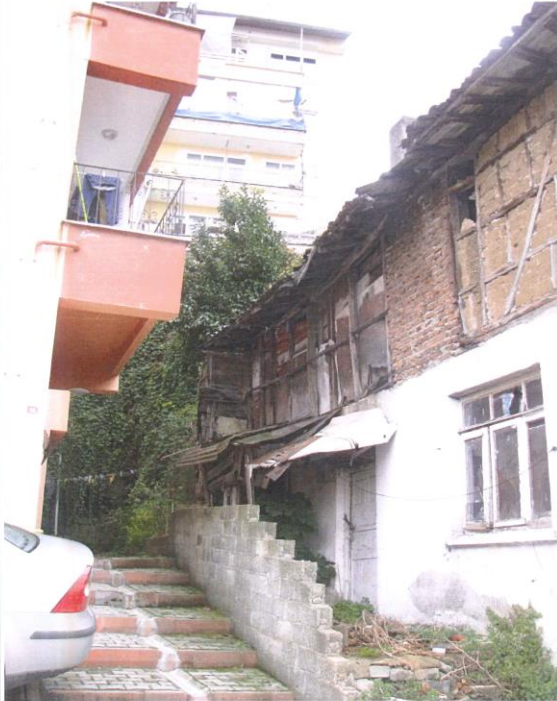
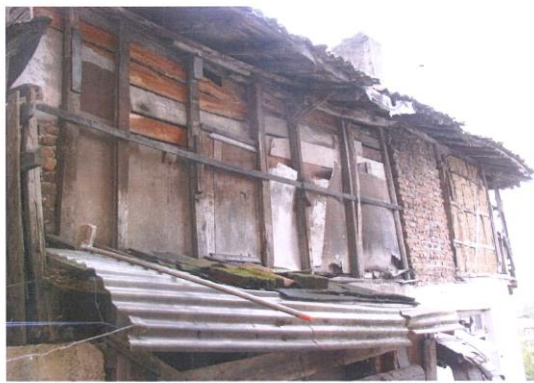
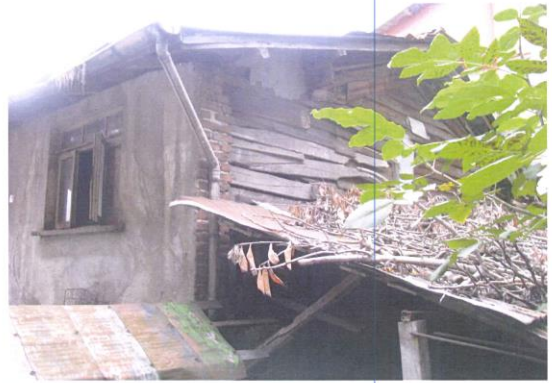
FOTOĞRAF:

GÖZLEMLER																	
BUGÜNKÜ SAHİBİ								BAKIMDAN SORUMLU OLAN									
YAPILAN ONARIMLAR																	
AYRINTILI TANIM:								TEKNİK BİLGİLER		ISITMA SİSTEMİ		-					
<p>32 ada, 51 parselde yer alan taşınmaz zemin+1 katlı olup, zemin katı kargir, birinci katı ahşap karkas arası kerpiç malzemeden inşa edilmiştir. Ön cephede kerpiç malzemenin üzeri ahşapla kapatılmıştır. Eğimli bir arazi üzerinde yer alan yapının girişi sol yan cepheden sağlanmaktadır. Yapının çatı örtüsü alaturka kiremit ile kaplıdır. Yapının birinci katı ön cephede çıkma yapmaktadır. Yapının iç kısmına girilememiştir. Taşınmazın ahşap pencere kasa ve kanatlarının çürüdüğü ve kanatlarda yer alan camların kırıldığı görülmektedir. Yapının birinci kat beden duvarlarında yer alan ahşap malzemenin büyük oranda yıprandığı, çatı altı ahşaplarının çürüdüğü ve kiremitlerin eksildiği görülmektedir.</p>								KANALİZASYON		-

Zonguldak İli, Kdz. Ereğli İlçesi, Kirmanlı Mahallesi, 3. Derece Arkeolojik Sit Alanı sınırları dışında, tapuda 32 ada, 51 parselde kayıtlı taşınmazın 2863 sayılı Kültür ve Tabiat Varlıklarını Koruma Kanunu'nun 6. maddesinde belirtilen korunması gerekli taşınmaz kültür varlıklarından olduğu anlaşıldığına, taşınmazın söz konusu Kanununun 7. maddesi kapsamında "Korunması Gerekli Taşınmaz Kültür Varlığı" olarak tescil edilmesine, taşınmaz grubunun "2" olarak belirlenmesine, taşınmazın koruma alanının kararımız eki 1/500 ölçekli haritada gösterildiği şekliyle belirlenmesine, taşınmaza ilişkin hazırlanan tescil fişinin onaylanmasına, taşınmazın tapu kütüğü beyanlar hanesine "Korunması Gerekli Taşınmaz Kültür Varlığıdır" ve "2.Grup Korunması Gerekli Yapıdır" şerhlerinin konulmasına, Kurulumuzun 17.11.2017 tarih ve 4016 sayılı kararı gereği bütün fiziki ve güvenlik önlemlerinin, taşınmazın yapısına uygun olacak şekilde ilgili idarelerce alınarak takibinin yapılmasına, ilgili belediyesince tescili talep edilen taşınmazın, rölöve çizimi, restitüsyon ve restorasyon projelerinin hazırlanarak Kurulumuza sunulması gerektiğine karar verildi.

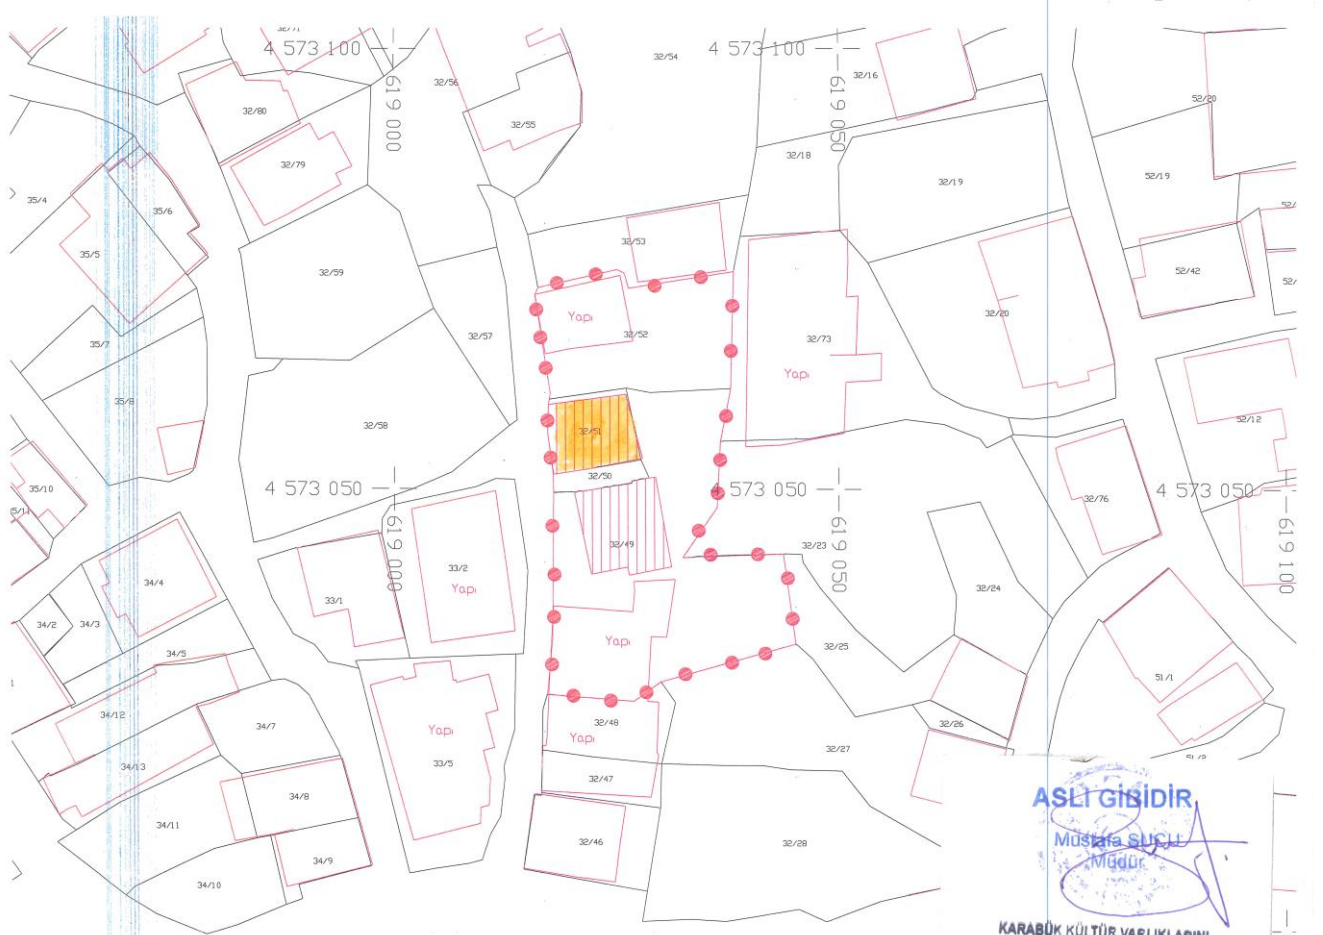
●●●●●●●●●● Koruma Alan Sınırı ■ 2.Grup Tescilli Yapı
Koruma Alan Sınırı Koordinatları
