T.C.
KÜLTÜR VE TURİZM BAKANLIĞI
Karabük Kültür ve Tabiat Varlıklarını
Koruma Bölge Kurulu
KARAR

Karabük İli, Merkez İlçe, Cemaller Köyü, Koruma Amaçlı İmar Planı ve Kentsel Sit Alanı Sınırları dışında yer alan, 129 ada, 1 cami ve arazi çalışması sırasında tespit edilen 130 ada, 1 parselde kayıtlı çeşmenin tescil talebini konu alan Cemaller Köyü Muhtari Adem ATAY'ın bila tarihli dilekçesi, Karabük İl Özel İdaresi İmar ve Kentsel İyileştirme Müdürlüğü'nün 10.01.2018 tarih ve 90701630-250-E.267 sayılı yazısı, Karabük Kültür Varlıklarını Koruma Bölge Kurulu Müdürlüğü uzmanlarının 29.01.2018 tarih ve E.58582 sayılı raporu ve ekleri, tespiti yapılan taşınmaz kültür varlıklarının tescili yapılabildiği kadarki süreçte tahribatının önlenmesini konu alan Karabük Kültür Varlıklarını Koruma Bölge Kurulu Müdürlüğü'nün 29.01.2018 tarih ve 75059364-168.99-E.84897 sayılı yazısı, Korunması Gerekli Taşınmaz Kültür Varlıklarının ve Sitlerin Tespit ve Tescili Hakkında Yönetmelik'in Koordinasyon başlıklı 6'ncı maddesi gereği ilgili ve faaliyetleri etkilenen kurum ve kuruluşların görüşünün sorulduğu Karabük Kültür Varlıklarını Koruma Bölge Kurulu Müdürlüğü'nün 05.02.2018 tarih ve E.103751 sayılı yazısı

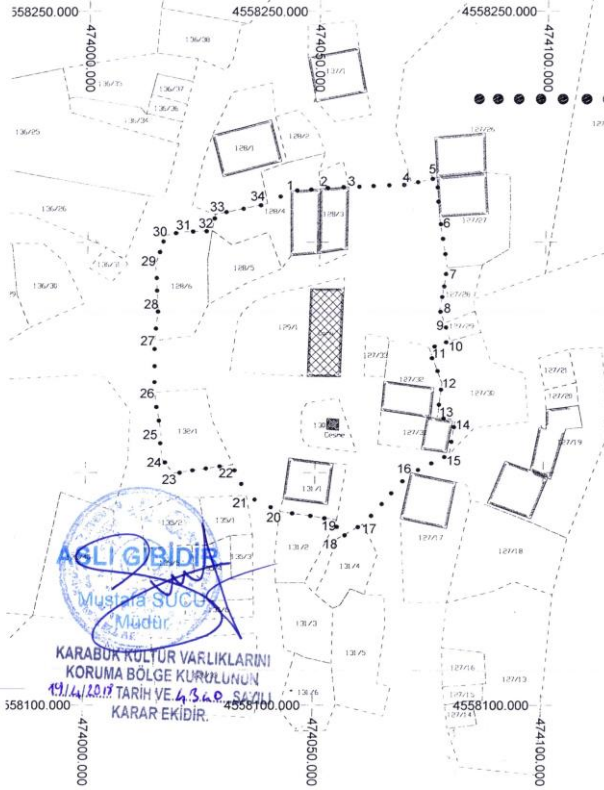
Koruma Alan Sınırı Gösterir Çizgi Tipi:

1. Grup Tescilli Tasınmaz Kültür Varlığı 1/1000

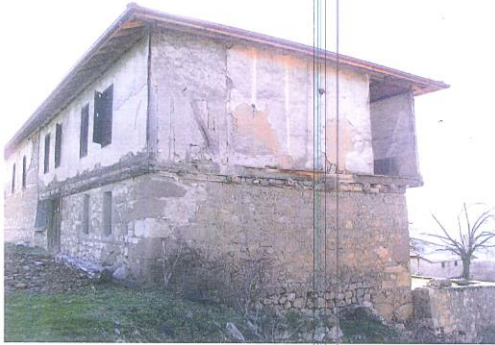
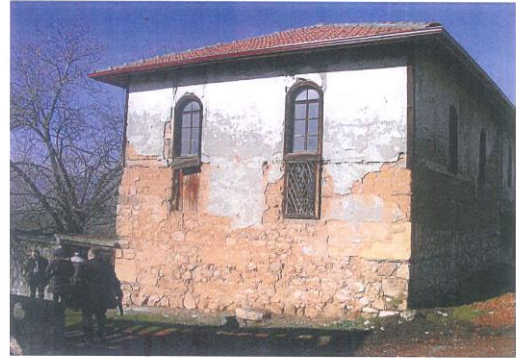
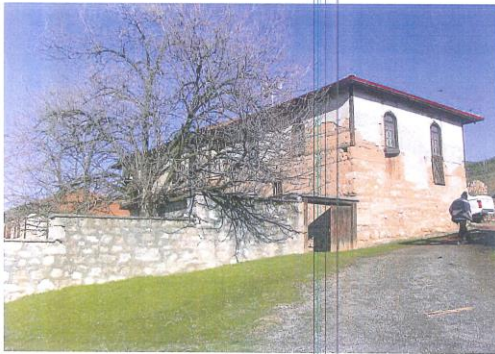
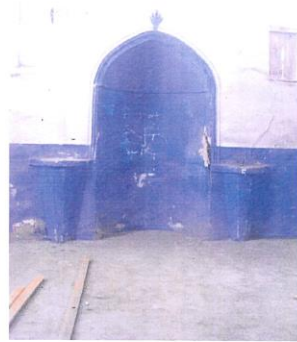
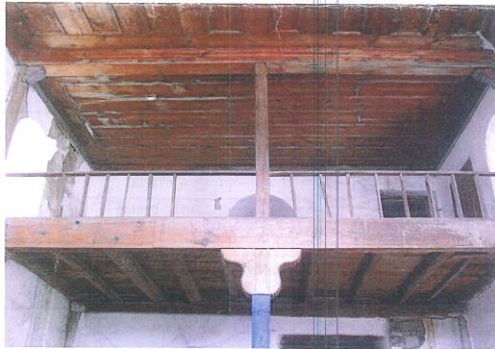
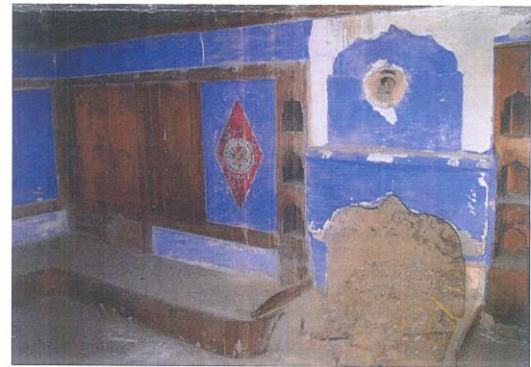
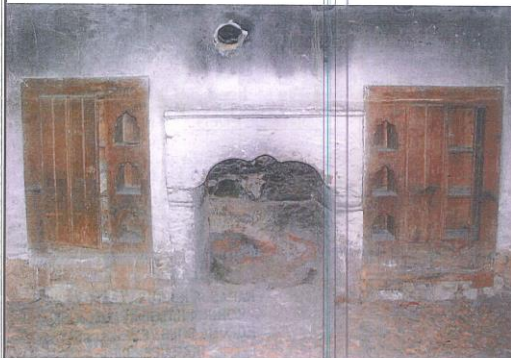
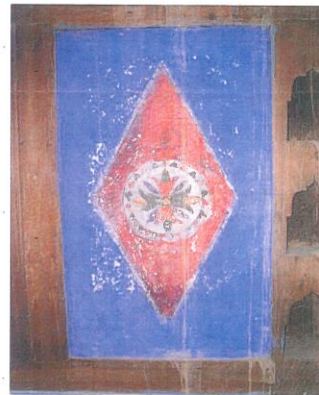
AVRUPA KONSEYİ		DOĞAL VE KÜLTÜREL VARLIKLARI KORUMA ENVANTERİ (D.K.V.K.E.)				ANIT	Envanter No:																			
T Ü R K İ Y E		KÜLTÜR VARLIKLARI VE MÜZELER GENEL MÜDÜRLÜĞÜ					Harita No:																			
İLİ	KARABÜK	İLCESİ	MERKEZ	MAHALLE	CEMALLER KÖYÜ	Koruma Derecesi	ANITSAL	X	2	3																
SOKAK	—	PAFTA	—	ADA	129	PARSEL	1	ÇEVRESEL	1	2	3															
ADI	CAMI	YAPTIRAN	—	YAPAN	—	MİMARİ ÇAĞI	—	—	—	—																
—	—	YAPIM TARİHİ	—	KITABE	—	VAKFIYE	—	—	—	—																
GENEL TANIM		Cami, Cemaller Köyü, 129 ada, 1 parselde yer almaktadır. Cami kare planlı, düz ahşap tavanlı cami olup, kuzeyinde camiye bitişik köy odası yer almaktadır.																								
KORUNMUŞLUK DURUMU:		TAŞIYICI YAPI:			CEPHE DURUMU:			ÖRTÜ DURUMU:			İÇ YAPIDURUMU:			BEZEME DURUMU:												
X	IYI	B	ORTA	C	KÖTÜ	X	B	C	A	X	B	C	A	X	C	A	X	C								
FOTOĞRAF:		 																								
GÖZLEMLER		Yapı büyük oranda özgünlüğünü koruyarak günümüze ulaşmıştır.

BUGÜNKÜ SAHİBİ		—																								
YAPILAN ONARIMLAR		—																								
AYRINTILI TANIM:		<p>129 ada, 1 parselde yer alan cami kare planlı, düz ahşap tavanlı camidir. Subasman seviyesine kadar moloz taş, üzeri karkas arası kerpiç dolgu şeklindedir. Doğu cephesinin üst tarafında yuvarlak kemerli iki pencere yer almaktadır. Doğu cephedeki sıvanın büyük bölümü dökülmüştür. Güney cephede iki yuvarlak kemerli pencere yer almaktadır. Pencereilerin altında ahşap kafesli pencereler yer almakta olup, soldaki ahşap kafes sonradan kapatılmıştır. Güney cephede siva büyük oranda dökülmüştür. Batı cephede üstte iki yuvarlak pencere, altta ortada kafes pencere yer almaktadır. Yine batı cephede siva dökülmeleri görülmektedir. Camide harim bölümüne giriş kuzey cephede iki kanatlı ahşap kapıdan sağlanmaktadır. Harime giriş kapısının sağında kafes pencere yer almaktadır. Harimde güneybatı cephede minber, güneyde mihrap yer almaktadır. Minber ahşaptan olup mavi boyalıdır. Yuvarlak kemerli mihrabın üst kısmında bezeme yer almaktadır. Her iki yanında çıkıntılar görülmektedir. Harim bölümünün üzeri düz ahşap tavanlıdır ve ortada ahşap tavan göbeği vardır. Kuzey cephede yer alan kadınlar mahfiline camiye kuzeyden bitişik köy odasından çıkmaktadır. Caminin kuzeyindeki köy odasına ve caminin harim bölümüne geçiş doğu cephedeki kapıdan sağlanmaktadır. Camiye kuzeyden bitişik olan köy odası iki katlıdır. Birinci kat moloz taş, ikinci kat karkas arası kerpiçtir. Doğu cephede altta iki üstte dört pencere vardır. Üst kat pencereleri kara kapaklı ahşap pencerelerdir. Köy odasının kuzey cephesinde pencere açıklığı olmamakta olup, sağ üst köşedeki açıklığın duvarın yıkılmasından sonra oluşturulmuştur. Köy odasının batı cephesinde altta dört üstte dört pencere yer almaktadır. Alttan iki pencere ve üstteki dört pencere kara kapaklı pencerelerdir. Batı cephede üst kat çıkıntı yapılmaktadır. Köy odasının zemin katında içinde ocak ve dolap nişlerinin yer aldığı oda yer almaktadır. Odanın tavanı ahşaptır. Köy odasının birinci katında da içinde ocak ve dolap nişlerinin bulunduğu oda yer almaktadır. Odanın tavanı ahşaptır. Caminin ve köy odası kırma çatı ile örtülmüştür ve marsilya kiremit ile kaplıdır.</p>

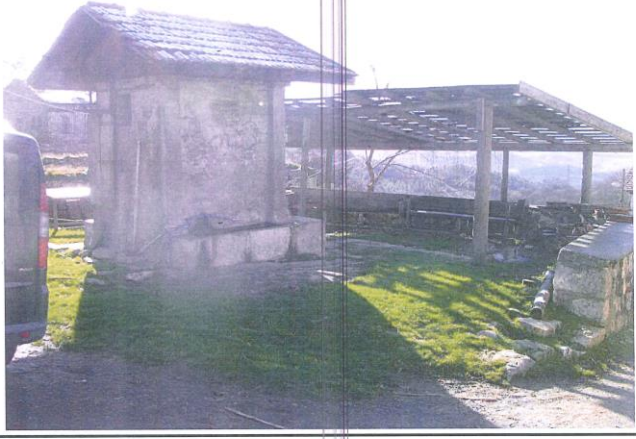
GOZLEMLER		Yapı büyük oranda özgünlüğünü koruyarak günümüze ulaşmıştır.															
BUGÜNKÜ SAHİBİ				BAKIMDAN SORUMLU OLAN													
YAPILAN ONARIMLAR																	
AYRINTILI TANIM:						TEKNİK BİLGİLER		ISITMA SİSTEMİ		-

KANALİZASYON		-							
								SU		-							
								ELEKTRİK		-							
						ÖZGÜN KULLANIMI: ÇEŞME											
						BUGÜNKÜ KULLANIMI: ÇEŞME											
130 ada 1 parselde yer alan dört cepheli çeşmenin ön cephesinde yer alan kitabeden 1327 (M.1909) okunmuştur. Kitabenin yer aldığı ön cephede çeşme ve lüle, arka cephede ise çeşme yer almaktadır. Üç cephesinde yalak mevcuttur. Sol cephede depo bölümüne bakan açıklık görülmektedir. Çeşmenin çatısı beşik çatı olup marsilya kiremit ile örtülmüştür.						ÖNERİLEN KULLANIM: ÇEŞME											
						HAZIRLAYANLAR: Sanat Tarihçisi E. ÖZSO											
						Harita Mühendisi S. YAYMAÇI											
						KONTROL EDEN:											
YAYIN DİZİNİ:						EKLER											
						RAPOR						X					
						FOTOĞRAF						X					
						RÖLÖVE PROJESİ						-					
						RESTORASYON PROJESİ						-					
						HARİTA						X					
						KİTABE						-					
						VAKFIYE						-
