T.C.
KÜLTÜR ve TURİZM BAKANLIĞI
Erzurum Kültür Varlıklarını Koruma Bölge Kurulu

KARAR

Tunceli İli, Pertek İlçesi, Bulgurtepe Köyü sınırları içerisinde bulunan ve herhangi bir sit içinde bulunmayan Kurmizak Kalesi'nin tescillenmesi hususundaki Elazığ Valiliği İl Kültür ve Turizm Müdürlüğü'nün 02.03.2018 gün ve 191052 sayılı yazısı gereği tescillenmesinin değerlendirilmesine yönelik 2018/239958 sayılı rapor okundu, dosyasındaki bilgi belgeler incelendi, yapılan görüşme sonucunda;

Tunceli İli, Pertek İlçesi, Bulgurtepe Köyü sınırları içerisinde bulunan Kurmizak Kalesinin kültür varlığı özelliği göstermesi nedeniyle I.derece arkeolojik sit olarak tesciline, sit sınırlarının kararımız eki krokide ED 50 UTM 6 derecelik koordinat sistemiyle işaretlendiği şekliyle belirlenmesine karar verildi.

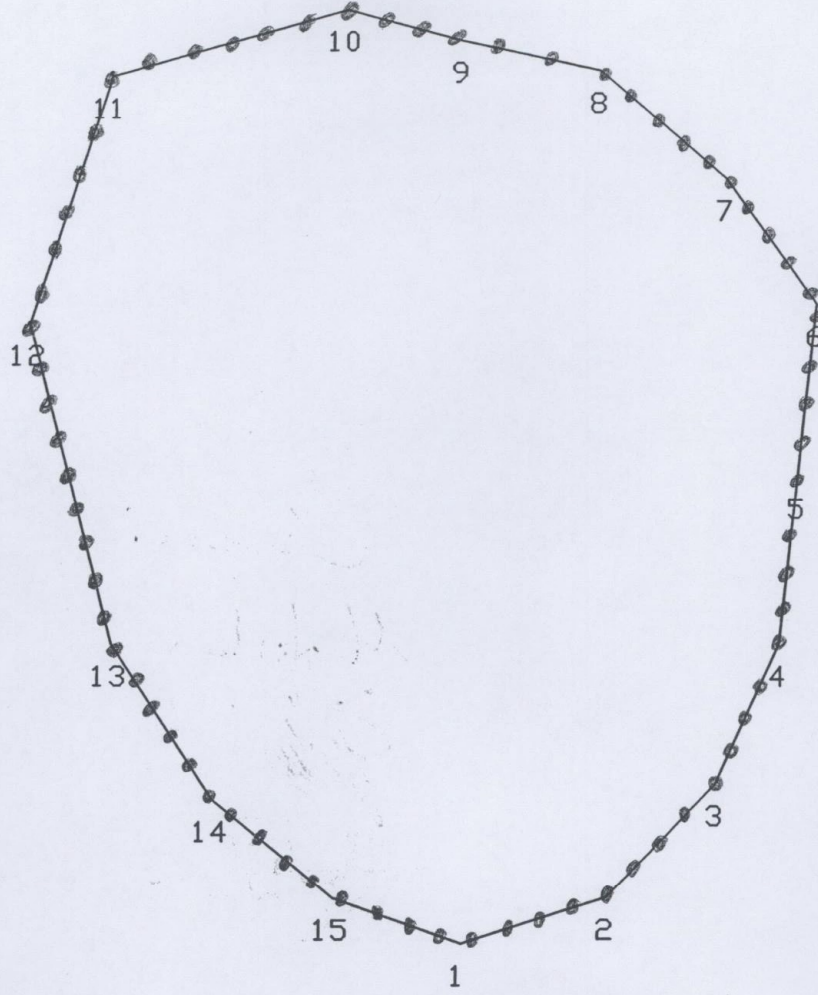
KROKİ YERİ

• • • I. Derece Arkeolojik Sit Sınırı

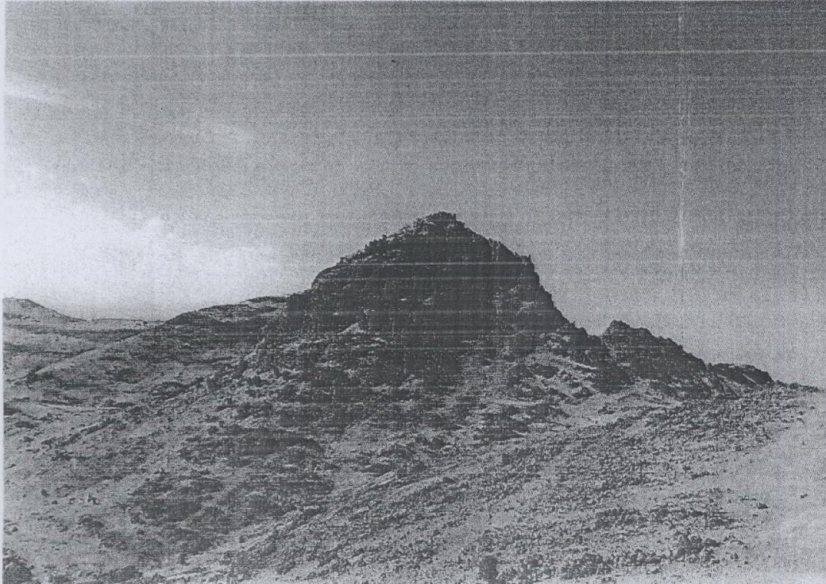
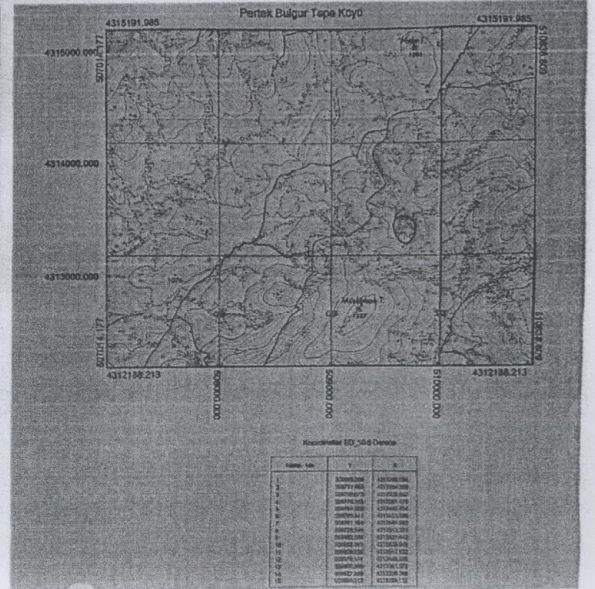
HARİTALAR, KORDİNATLAR, FOTOĞRAFLAR:

GENEL TANIM: Kale; Pertek ilçesi, Akdemir (Avşeker) Köyünün kuş uçuşu 4 km kadar güneybatısında, Bulgurtepe (Celador) Köyü'nün ise 3,5 km kadar güneydoğusunda yer almakta olup Bulgurtepe Köyü sınırları içerisinde kalmaktadır. Ana kaya üzerine yükselen batı ve güney sur duvarlarının bir kısmı mevcut olup ve sur duvarları ile çevrili iç kale içerisinde ana kaya üzerine inşa edilmiş yapı komplekslerinden oluşan bir kale yerleşimidir. Kuş uçuşu doğu-batı yönünde 150 metre, kuzey-güney yönünde ise 100 metrelik alana sahip olan kalenin girişi doğuda bulunmaktadır. Kalenin sur duvarları düzgün kesme taşlar ve az da olsa moloz taşlar kullanılarak yapılmıştır. Sur duvarlarının kalınlıkları genellikle 1 m. ve 1.20 m. arasında değişmektedir.

Kale girişinin güneyinde ana kaya oyularak yapılmış basamaklı tünel bulunmaktadır. Görüldüğü kadarıyla bir su sarnıcına açılan söz konusu tünelin derinlemesine 21 adet basamağı mevcuttur. Yapının duvarlarında murç izlerini yok etmek ve suyun çatlaklardan sızmasını önlemek için sıvama işlemi yapılmıştır. Kaçak kazılar sonucu ortaya çıkarıldığı tahmin edilen sarnıcın duvarlarında tahribatlar meydana gelmiştir.

TEHLİKELER:	Define arama maksatlı kaçak kazılar yapılması.		
ŞİMDİKİ DURUM:	Sur duvarları ve mevcut yapıların büyük kısmı doğal ve beşeri koşullar nedeniyle tahrip olmuşsa da sağlam durumda olan sur duvarları ve yapılar mevcuttur. Ayrıca kale üzerinde kaçak kazılardan kaynaklanan tahribatlar vardır.		
SİT POTANSİYELİ:	<i>I. Derece Arkeolojik Sit.</i>	KORUMA DERECESİ:	<i>I. Derece Arkeolojik Sit</i>
ŞİMDİKİ KORUMA:	<i>Tescilsiz olduğundan herhangi bir koruma önlemi alınmamıştır.</i>	HAZIRLAYANLAR:	15.02.2018
ÖNERİLEN KORUMA:	<i>I. Derece Arkeolojik Sit Alanı olarak tescillenerek korunmalıdır.</i>	Serkan ERDOĞAN Arş. Gör. Dr.	Bilal AYDIN Arkeolog
YAYIN DİZİSİ:
