KARAR

Erzincan İli, Kemaliye İlçesi, Balkırı Köyünde yer alan, herhangi bir sit alanı içerisinde olmayan, korunması gerekli taşınmaz kültür varlığı olarak tescili bulunmayan tarihi köprünün incelenmesi talebini içeren Kemaliye Kaymakamlığı İlçe Yazı İşleri Müdürlüğünün 27.09.2017 gün ve E.979 sayılı yazısı ve eki dilekçe, Müdürlüğümüzün 2018/293064 sayılı uzman raporu okundu, dosyasındaki bilgi belgeler incelendi, yapılan görüşme sonucunda;

Balkırı Köyü Tarihi Köprü

| ADI: Balkır Köyünde yer alan tarihi köprü. | YAPTIRAN: - YAPIM TARİHİ: - | YAPAN: - KİTABE: - | MİMARİ ÇAĞI: | | | | | | | | | | | | |

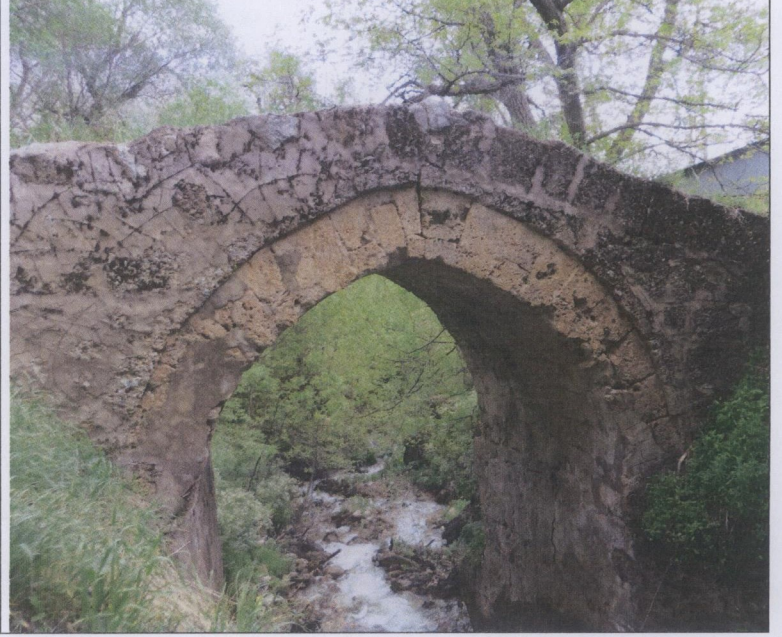
| KORUMA DURUMU | A X B C | IYI ORTA FENA | TAŞIYICI | A X B C | DIŞ YAPI | A B C | ÜST YAPI | A B C | İÇ YAPI | A B C | SÜSLEME ELEMANLARI | A B C | RUTUBET | A B C | YOK İZİ VAR ÖNEMLİ |

| <p>AYRINTILI TANIM: Köyün içine geçişi sağlayan mevcut yolun hemen altında kalan tarihi köprü büyük boyutlu bir kayanın dibinde yer almaktadır. Bir dere yatağı üzerine kesme taş malzeme ile inşa edilen köprünün açıklığı sivri kemerle tek gözlü olarak geçilmiştir. Kemerin üst kısımlarında yer alan beton sıva izleri köprünün şimdiye kadar görmüş olduğu müdahalelere işaret etmektedir. Köprünün toprağın üzerine uzatılan arka kısımlarında moloz taş malzeme görülmektedir. Kemerin üzerine çok yüksek olmayan bir korkuluk döşemesi yerleştirilmiş ve hafif iki yöne meyilli bir yol elde edilmiştir. Yolda kullanılan taş malzemenin üzerini toprak kaplamış durumdadır.</p> | | BUGÜNKÜ KULLANIMI: Köprü | | | | | |
