T.C.
KÜLTÜR VE TURİZM BAKANLIĞI
Erzurum Kültür Varlıklarını Koruma Bölge Kurulu

KARAR

Toplantı Tarihi ve No :28.08.2018-186
Karar Tarihi ve No :28.08.2018-3295

AVRUPA KONSEYİ	DOĞAL VE KÜLTÜREL VARLIKLARI KORUMA ENVANTERİ D.K.Y.K.E	ANIT	ENVANTER NO:
TÜRKİYE	KÜLTÜR VARLIKLARI VE MÜZELER GENEL MÜDÜRLÜĞÜ		HARİTA NO:

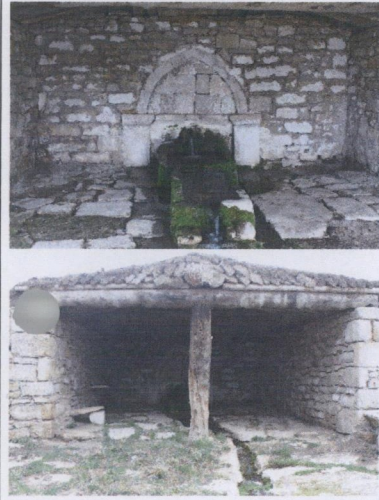
GENEL TANIM: Çeşme, Bayburt İli, Demirözü İlçesine bağlı Akyaka Köyünün merkezinde bulunmaktadır Günümüzde akar vaziyette olan çeşme kesme taş malzemeden, sivri kemerli, tek cepheli ve haznesiz olarak inşa edilmiş önünde yalak kısmının bulunduğu bağımsız bir sokak çeşmesidir. Çeşmenin ana cephesi 2,31 m genişliğinde ve 2 m yüksekliğindedir.

KORUMA DURUMU	A	İYİ ORTA KÖTÜ	TAŞIYICI	A	DIŞ YAPI	A	ÜST YAPI	A	İÇYAPI	A	SÜSLEME ELEMANLARI	A	RUTUBET	A	YOK İZİ VAR ÖNEMLİ
	B			B		B		B		B		B		B	
	C			C		C		C		C		C		C

YAPILAN ONARIMLAR: Çeşme, üç yönde duvarla kapatılarak üst kısmı kütüklerle donatılmış ve kütüklerin üstüne kurutulmuş çamurdan yapılmış kerpiç benzeri mimari malzemenin domino düzeninde sıralanarak çatı örtüsü oluşturulmuştur.

AYRINTILI TANIM: Çeşme, Bayburt İli, Demirözü İlçesine bağlı Akyaka Köyünün merkezinde bulunmaktadır Günümüzde akar vaziyette olan çeşme kesme taş malzemeden, sivri kemerli, tek cepheli ve haznesiz olarak inşa edilmiş önünde yalak kısmının bulunduğu bağımsız bir sokak çeşmesidir. Çeşmenin ana cephesi 2,31 m genişliğinde ve 2 m yüksekliğindedir. Sivri kemer şeklinde tasarlanan ve yanlarda iki büyük blok taş üzerine oturan 108 cm yüksekliğindeki kitabelik bölümünde ve yapının herhangi bir yerinde tarihlendirmeye ilgili herhangi bir bilgi bulunmamaktadır. Çeşmenin bulunduğu cephe ve diğer cepheler sonradan yapılan duvarlarla örülmüş ve üzeri kapatılmıştır. Böylece çeşmenin önünde büyük bir alan oluşturulmuştur. Ayrıca çeşmenin yalak kısmı da hayvanların su içmesini kolaylaştıracak şekilde uzatılmıştır
