T.C.
KÜLTÜR VE TURİZM BAKANLIĞI
ÇANAKKALE KÜLTÜR VARLIKLARINI
KORUMA BÖLGE KURULU
K A R A R

Toplantı Tarihi ve No: 30.01.2019 / 238
Karar Tarihi ve No : 30.01.2019 / 5150

ÇANAKKALE İLİ, AYVACIK İLÇESİ, FATİH MAHALLESİ,
KORUNMASI GEREKLİ TAŞINMAZ KÜLTÜR VARLIĞI
KORUNMA ALANI HARİTASI

AVRUPA KONSEYİ	KÜLTÜREL VARLIKLARI KORUMA ENVANTERİ	D.K.V.K.E.	ANIT	ENVANTER NO:
TÜRKİYE				HARİTA NO:
İLİ: ÇANAKKALE	İLÇESİ: AYVACIK İLÇESİ	MAHALLE KÖY: FATİH MAHALLESİ	KORUMA DERECESESİ	ANITSAL
SOKAK VE KAPI NO:		KADASTRO PAFTA: ADA: 197 PARSEL: 12		ÇEVRESEL
ADI: DEĞİRMENCI EVİ	YAPTIRAN:	YAPAN :	MİMARİ ÇAĞI:	S.M.Ö.
	YAPIM TARİHİ: 18-19 yy.	KİTABE:	VAKFIYE:	2. GRUP

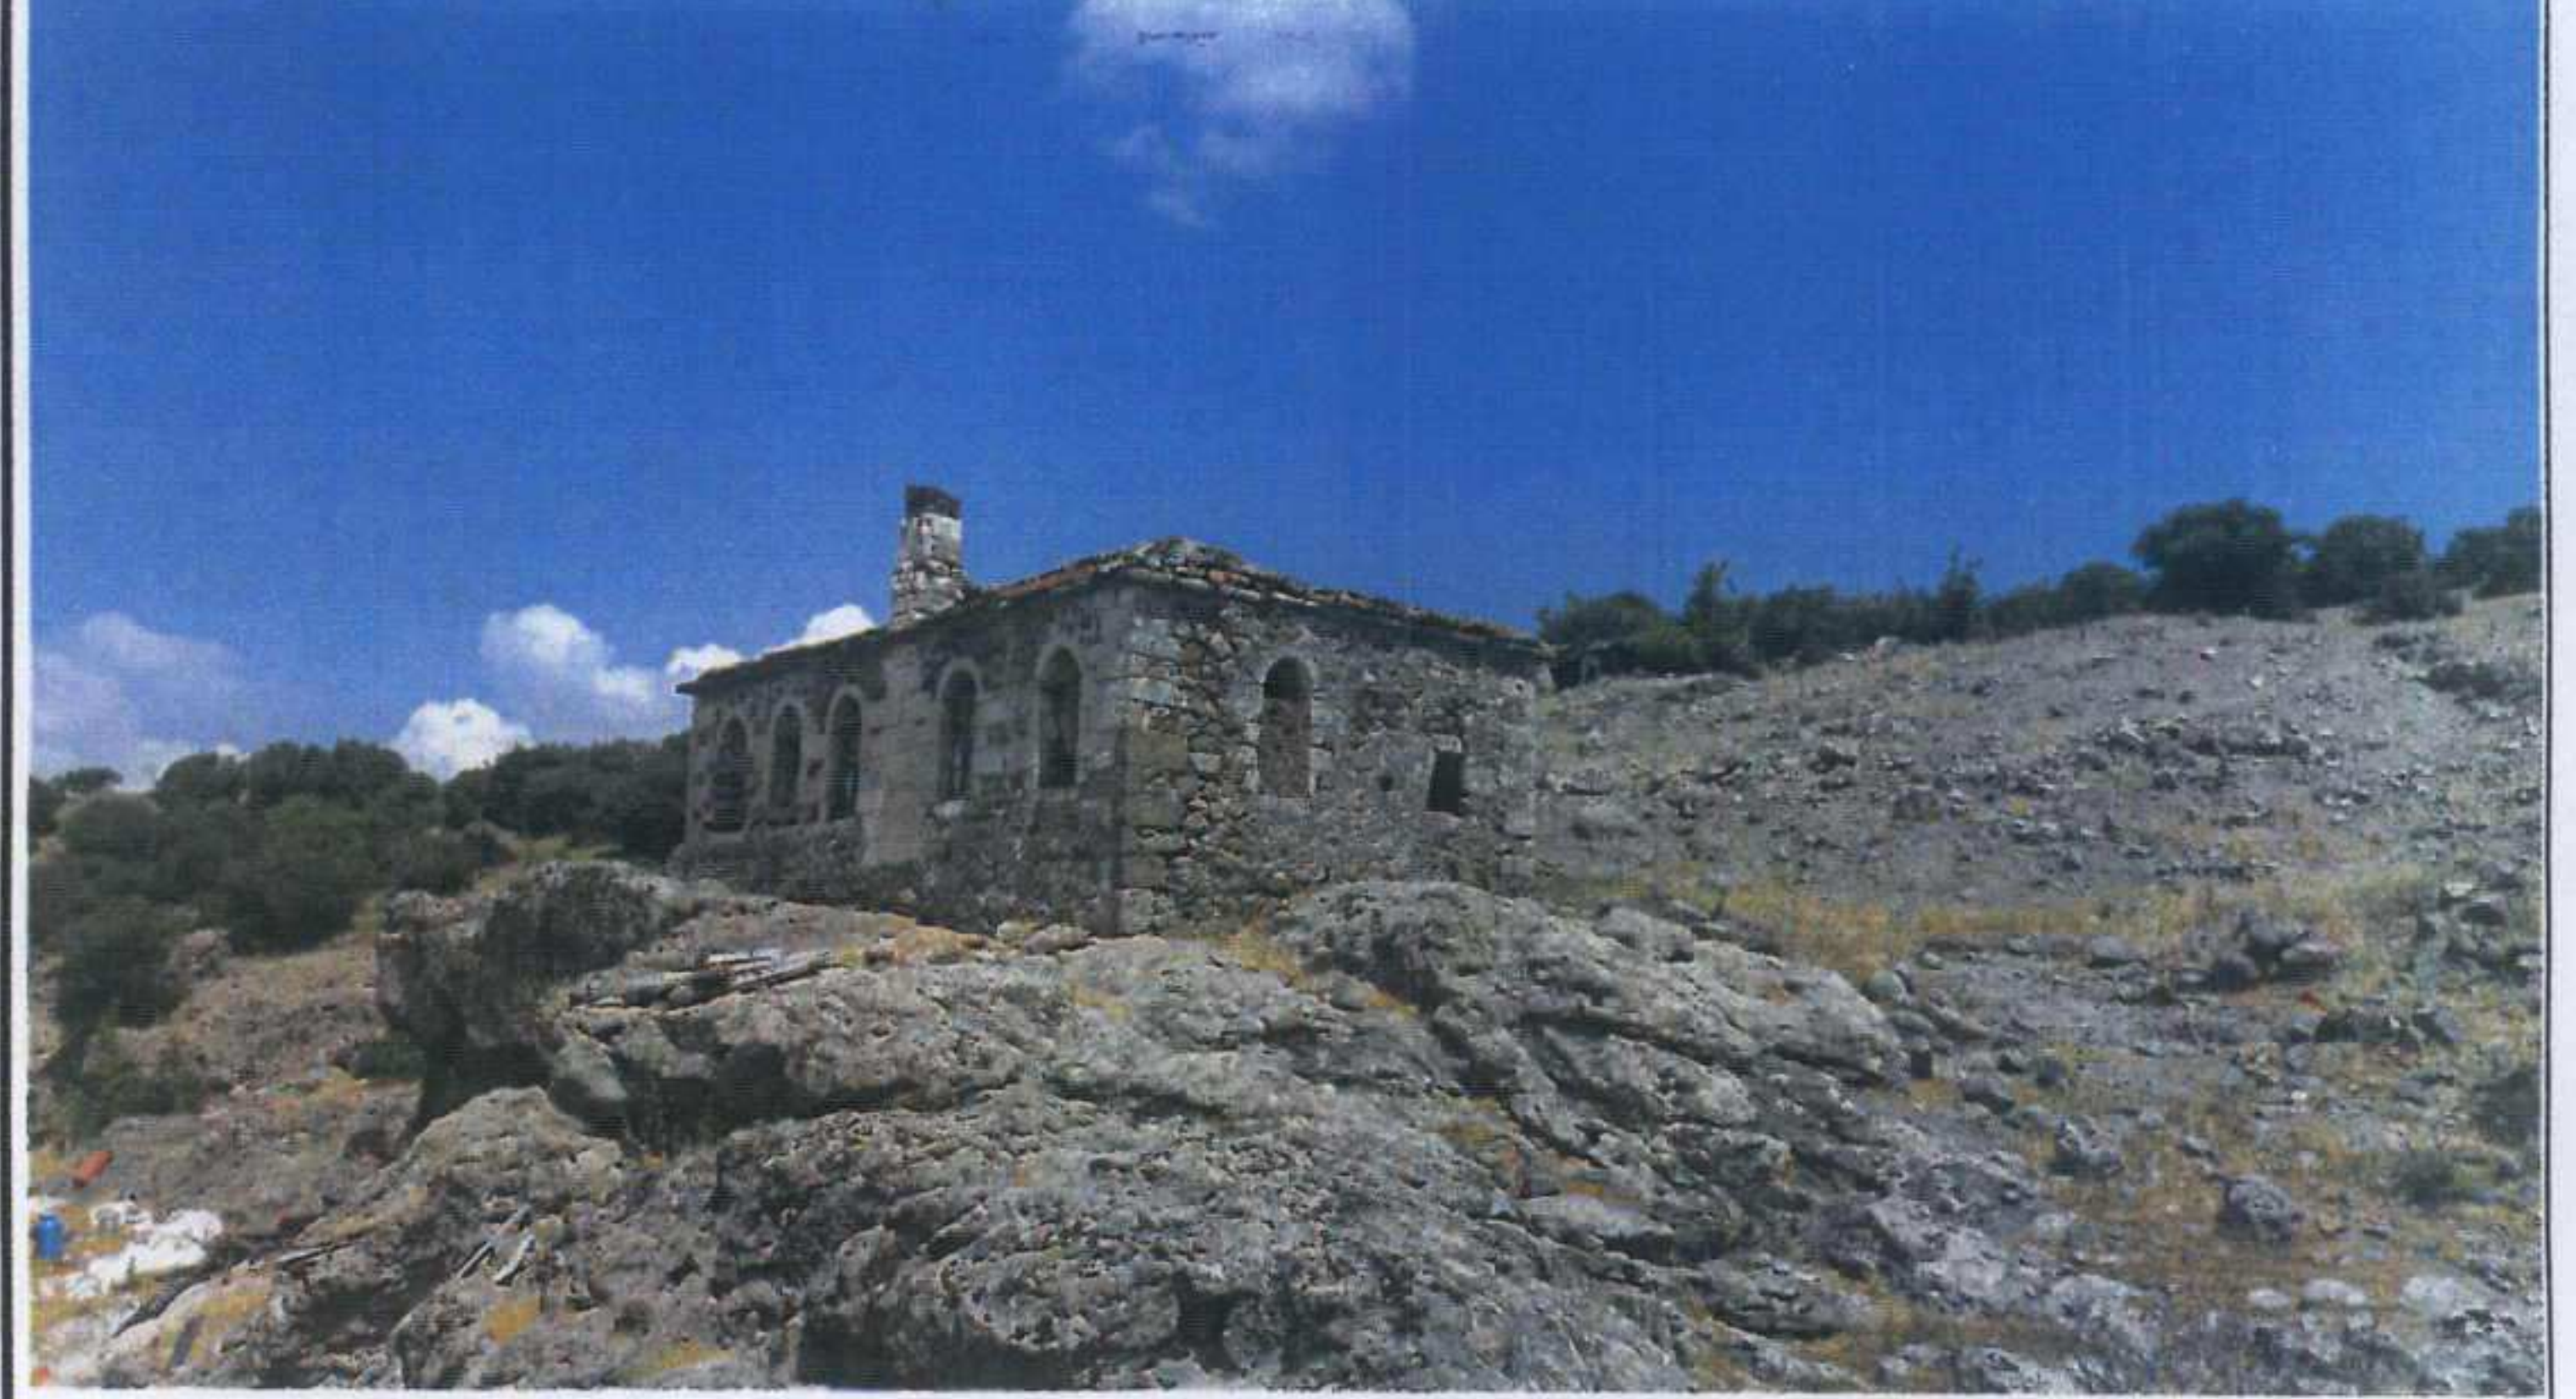
FOTOĞRAF

GÖZLEMLER: Yapının taşıyıcı beden duvarları kısmen ayakta olmakla birlikte içinde yer alan zemin kısmı büyük oranda çökmüş durumdadır.

YAPILAN ONARIMLAR: Yapıda herhangi bir onarım yapılmadığı ve binanın metruk bir vaziyette olduğu görülmektedir.

AYRINTILI TANIM: Çanakkale İli, Ayvacık İlçesi, Fatih Mahallesi'nde 197 Ada 12 Parsel numarasına kayıtlı taşınmaz içerisinde, Çanakkale-İzmir Otoyolu'nun ve Tuzla Çayı'nın hemen kenarında yer almaktadır. Yapının anakaya zemin üzerine yapıldığı görülmüştür. Etrafında yoğunluk arz etmese de koyu yeşil sırlı Osmanlı Dönemi seramik parçalarına, yine Osmanlı Dönemi kulp ve testi parçalarına rastlanılmıştır. Yapının, bugün yalnızca taşıyıcı ayakları bulunan köprüye bakan cephesinde 5 adet, her iki yan cephesinde de birer adet olmak üzere toplamda 7 adet ahşap doğramalı çerçeveye sahip, yarım kemer formlu dikdörtgen pencereler bulunmaktadır. Yapı toplamda üç odaya sahiptir. Girişin hemen karşısında içinde ocak bulunan, ocağın sağında ve solunda birer adet penceresi olan oda yer almaktadır. Yapının odaları birbirinden ayıran iç duvarları aralıklı kafes biçiminde birbirine paralel olarak çakılan çitalarla veya küçük ince ağaçlarla örülmüştür. Bunların araları toprakla doldurulduktan sonra üzerine sıva vurulmuştur. Bu tür mimari üsluptaki amaç odaları soğuk ve sıcaktan korumak içindir. Yapının dış beden duvarlarında kesme taşlarla birlikte doğal taşlarda kullanılmıştır. Çatısı ve odaların zemini büyük oranda çökmüş durumdadır. Ayrıca yapının duvarlarında tırtıklı görünüme sahip göze hoş gelen ahşap raflar yer almaktadır. Hemen bitişiğinde yer alan Su Değirmeni, Köprü Kalıntısı ve Köprüye ait yol kalıntılarıyla bir bütünlük arz eden yapıların 18-19 yy. da yapıldığı düşünülmektedir.

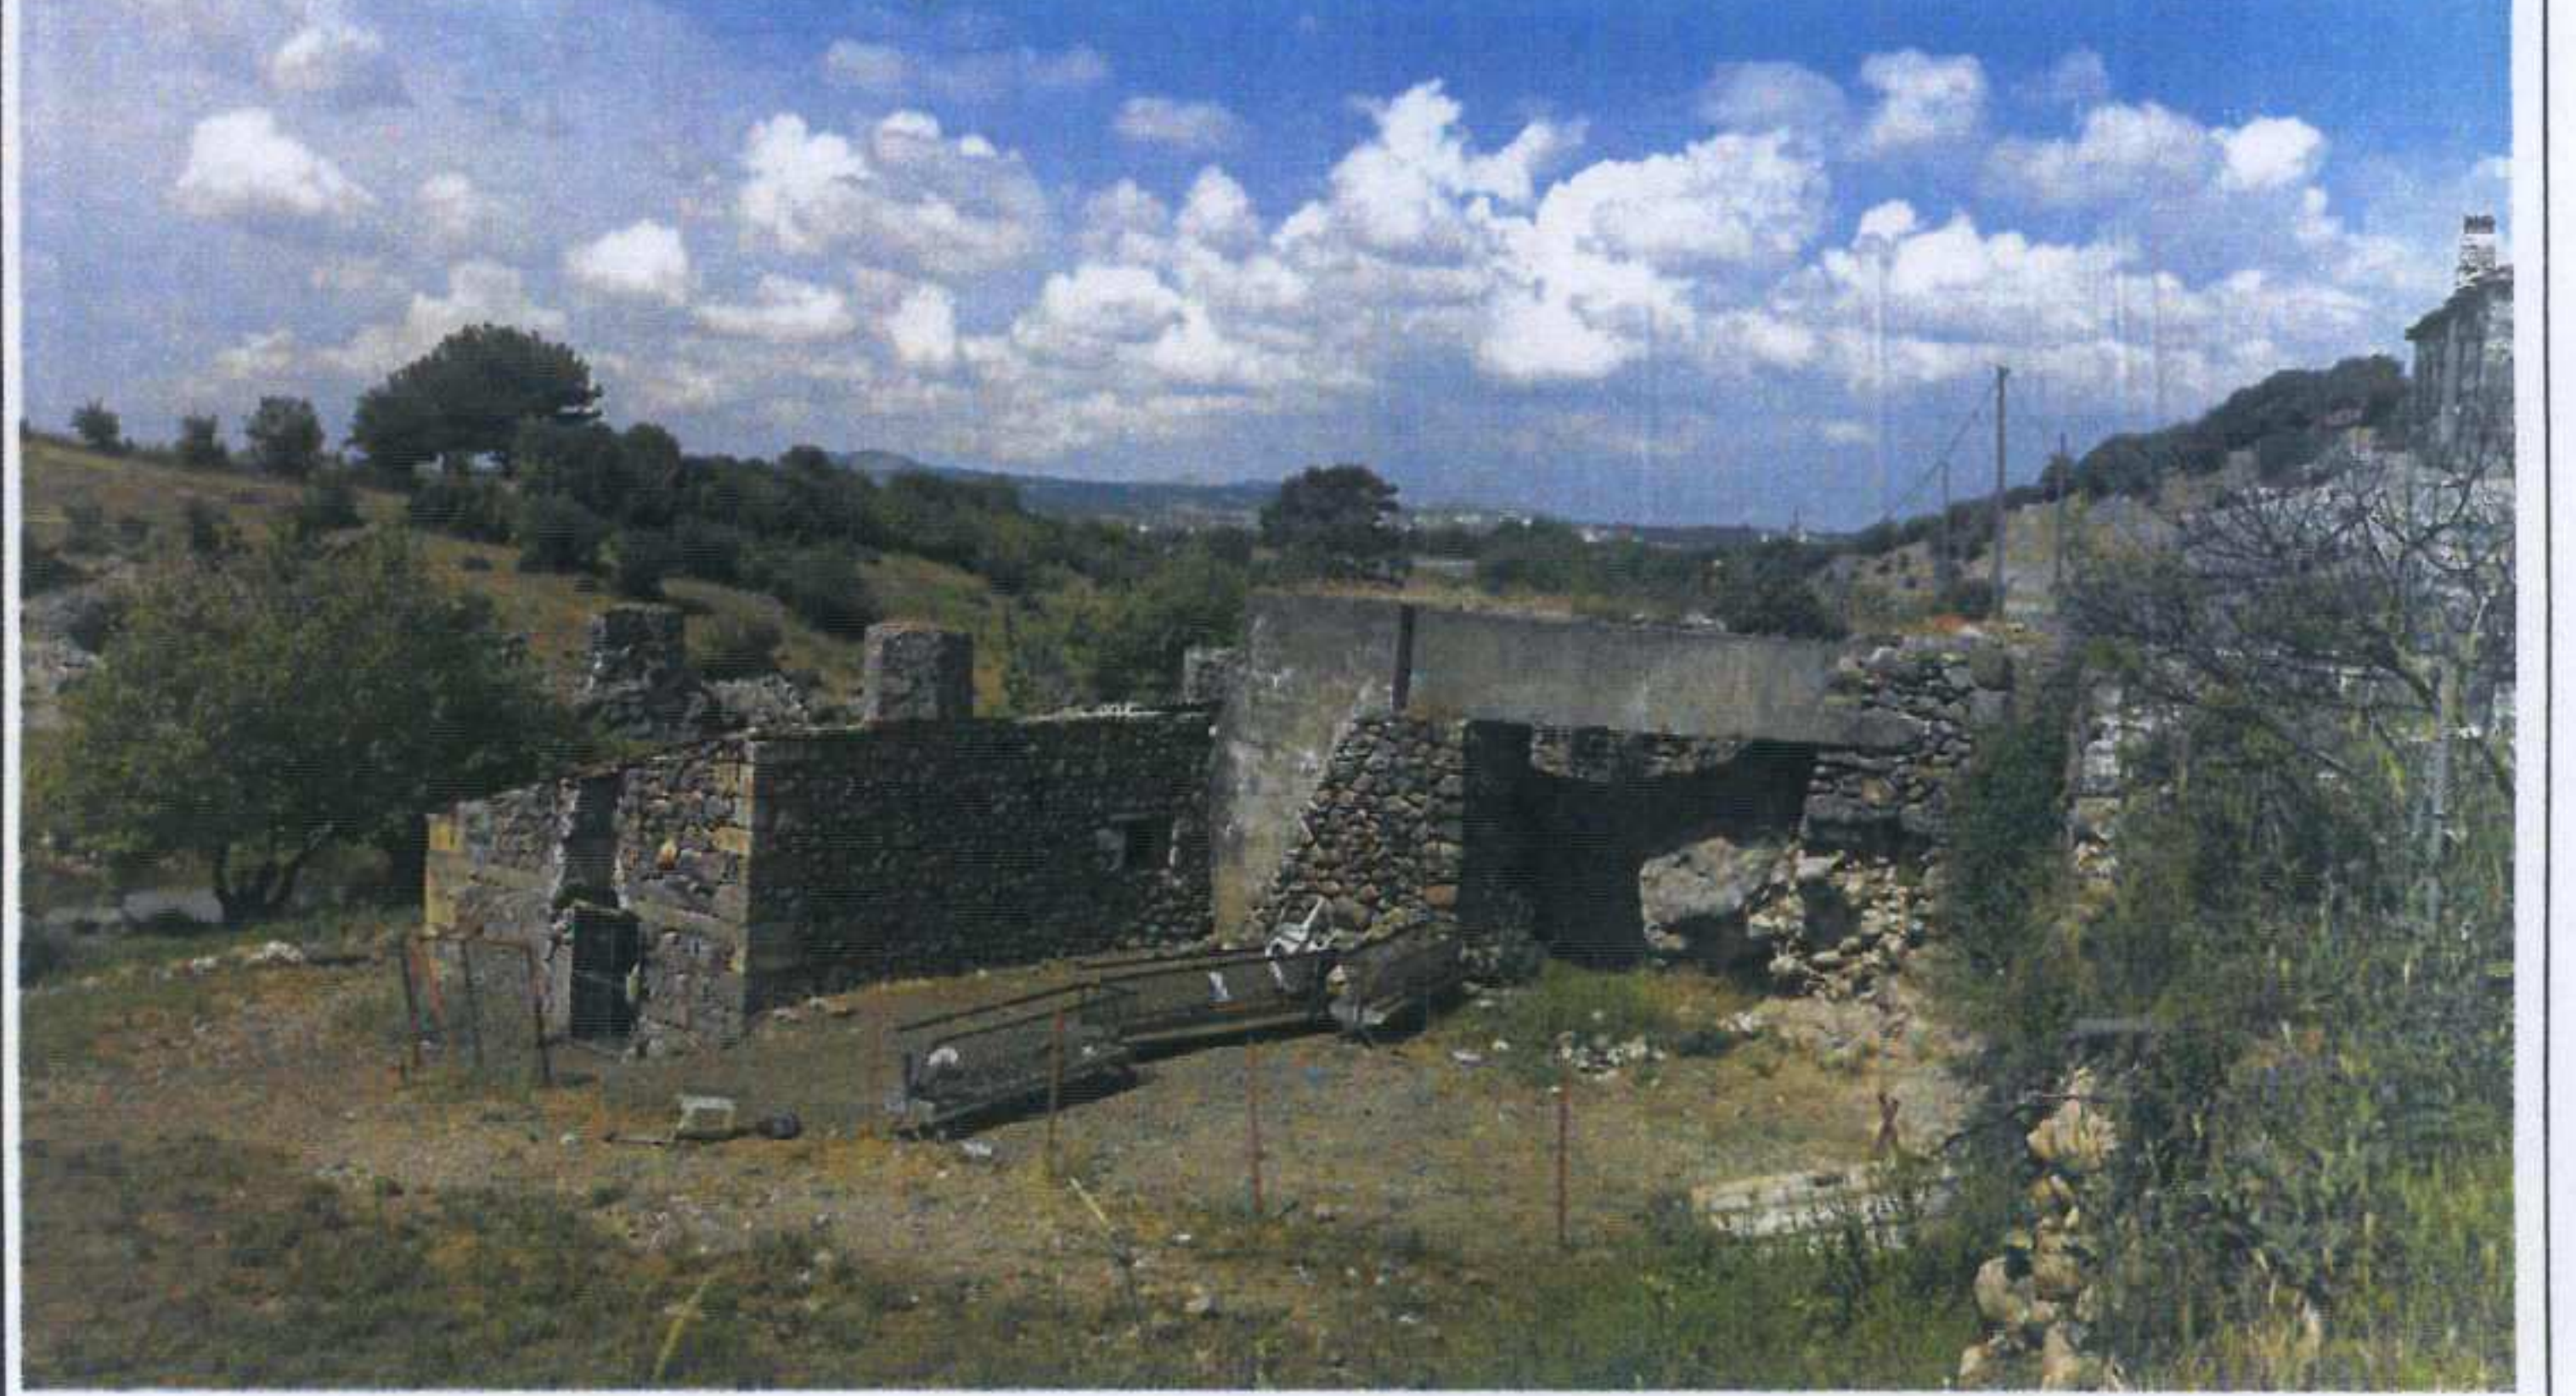
FOTOĞRAF

GÖZLEMLER: Orijinal kullanımını bozularak yapı hayvan damına devşirilmiştir ve bugün bu şekilde kullanım görmektedir.

AYRINTILI TANIM: Çanakkale İli, Ayvacık İlçesi, Fatih Mahallesi'nde 197 Ada 13 Parsel numarasına kayıtlı taşınmaz içerisinde, Çanakkale-İzmir Otoyolu'nun ve Tuzla Çayı'nın hemen kenarında yer almaktadır. Söz konusu su değirmeni Tuzla Çayı'ndan dolayı suyun yeterli miktarda olduğu bir yere kurulmuş ve ulaşımı açısından da elverişli bir konumdadır. Su değirmenin orijinal kullanımını bugün bozulmuş ve hayvan damı olarak kullanılmaktadır. Damın kapısı kilitli olması sebebiyle içerisine girilememiş değirmene ilişkin kalıntılar detaylı tespit edilememiştir. Suyu değirmene taşıyan oluk sistemi iki biçimde de bulunmaktadır. Bu oluklardan biri betondan yapılmış bir diğeri ise bölgedeki taşlardan yapılmıştır. Olukların uzunlukları yaklaşık olarak 10 metre kadardır. Olukların genişledikleri yerlerde yaklaşık 2-2,5 genişliğinde ambar adı verilen bölüm yer almaktadır. Her iki oluğun üzerinde de suyun değirmene ulaşmasını engellemek için savak adı verilen düzenek yerleri bulunmaktadır. Savaklar değirmenin dönmediği zamanlarda değirmenin boş kalmasını sağlar ve genellikle ahşaptan yapırlar. Hemen bitişiğinde yer alan Su Değirmeni, Köprü Kalıntısı ve Köprüye ait yol kalıntılarıyla bir bütünlük arz eden yapıların 18-19 yy. da yapıldığı düşünülmektedir.

BUGÜNKÜ KULLANIMI: HAYVAN DAMI OLARAK DEVŞİRİLMİŞTİR.

ÖNERİLEN KULLANIMI: SU DEĞİRMENİ

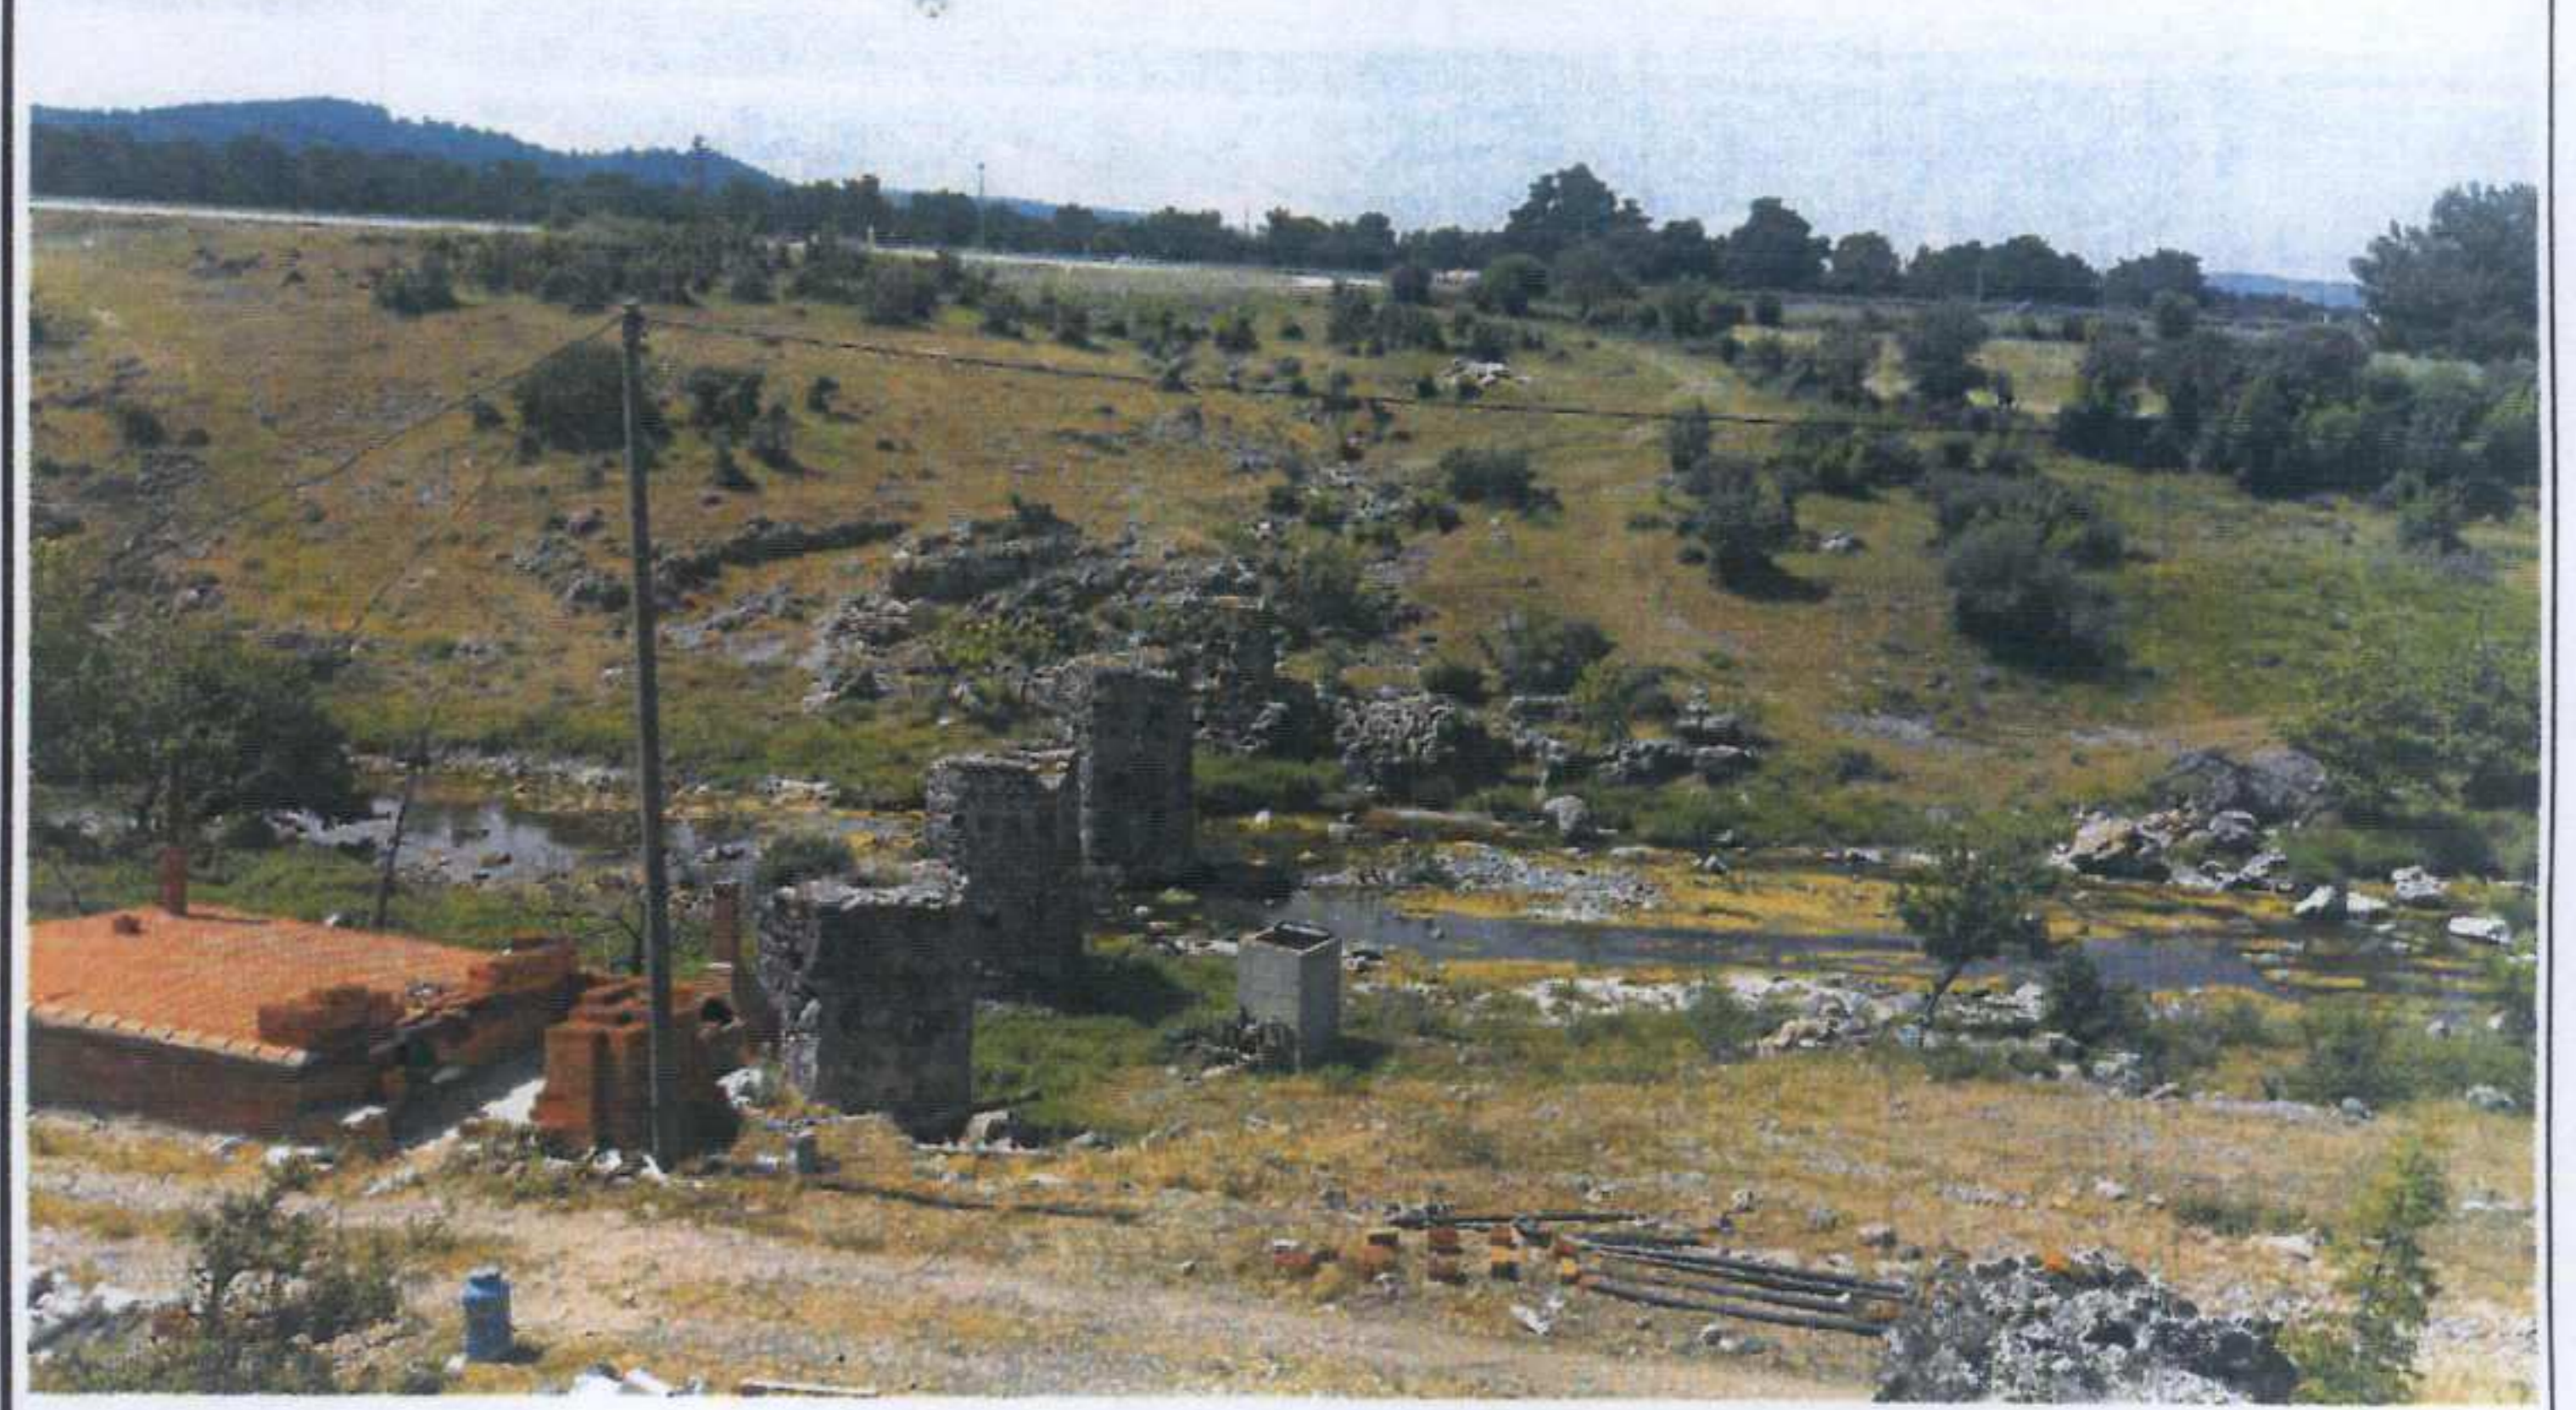
FOTOĞRAF

GÖZLEMLER: Köprü'nün yalnızca taşıyıcı ayakları ayakta durmaktadır. Köprüye ulaşımı sağlayan yolun bir bölümü bugün halen sağlam bir şekilde bulunmaktadır.

YAPILAN ONARIMLAR: Herhangi bir onarım bulunmamaktadır.

AYRINTILI TANIM: Çanakkale İli, Ayvacık İlçesi, Fatih Mahallesi'nde kısmen 197 Ada 12 Parsel numarasına kayıtlı, kısmen de 204 Ada 2 Parsel numarasına kayıtlı taşınmaz içerisinde, Çanakkale-İzmir Otoyolu'nun kenarında bulunan köprü Tuzla Çayı'nın üzerinden geçmektedir. Mevcutta yalnızca 6 adet taşıyıcı ayak günümüze ulaşmıştır. Taşıyıcı ayaklar üzerinde köprü'nün yapım tarihine ilişkin herhangi bir kitabe veya bilgi belge bulunmamaktadır. Köprü'nün ayaklarında yapı malzemesi olarak bölgeye özgü taşlar kullanılmıştır. Taşıyıcı ayakların formu beşgene yakın durumdadır. Yükseklikleri 6 metre civarında olmakla birlikte genişlikleri ise 2,5-3 metre aralığında ve ayak açıklıkları 7-8 metre civarındadır. Köprü'nün toplam uzunluğu ise 50 metre kadardır. Köprü'nün hemen güneybatısında 3 metre genişliğinde köprüye kadar uzanmış ve büyük oranda korunmuş taş döşeli bir yol kalıntısı bulunmaktadır. Hemen bitişiğinde yer alan Su Değirmeni, Köprü Kalıntısı ve Köprüye ait yol kalıntılarıyla bir bütünlük arz eden yapıların 18-19 yy. da yapıldığı düşünülmektedir.

ÖNERİLEN KULLANIMI: KÖPRÜ VE YOL.
