**T.C.**  
**KÜLTÜR VE TURİZM BAKANLIĞI**  
**ÇANAKKALE KÜLTÜR VARLIKLARINI**  
**KORUMA BÖLGE KURULU**  
**K A R A R**

**Toplantı Tarihi ve No : 26.02.2019/ 241**  
**Karar Tarihi ve No : 26.02.2019/ 5224**

Çanakkale İli, Lapseki İlçesi'nde yer alan, sit dışı alanda kalan, Suluca Köyü, 106 ada, 57 ve 68 parsellerde bulunan 2 adet yel değirmeni; Şevketiye Köyü, 880 parselde bulunan 1 adet yel değirmeninin tesciline yönelik çalışmaların yapılmasının talep edildiği Turan TAKAOĞLU'nun 17.03.2015 tarihli başvurusu, yel değirmenlerine ilişkin gelişmeler hakkında Genel Müdürlüğümüze bilgi verilmesinin istendiği Kültür Varlıkları ve Müzeler Genel Müdürlüğü'nün 02.02.2017 tarih ve E.22060 sayılı yazısı, yel değirmenlerine ilişkin sayısal verilerin talep edildiği Müdürlüğümüzün 22.12.2017 tarihli yazısı, sayısal verilerin Müdürlüğümüze iletildiği Çanakkale Valiliği, Kadastro Müdürlüğü'nün 12.04.2018 tarih ve E.1043308 sayılı yazısı ve ekleri, değirmenlere ilişkin ilgili kurum ve kuruluşlardan görüşlerin talep edildiği Müdürlüğümüzün 18.05.2018 tarihli yazısı ve kurum görüşlerinin iletildiği Çanakkale Valiliği, İl Gıda Tarım ve Hayvancılık Müdürlüğü'nün 22.05.2018 tarih ve E.1566285 sayılı

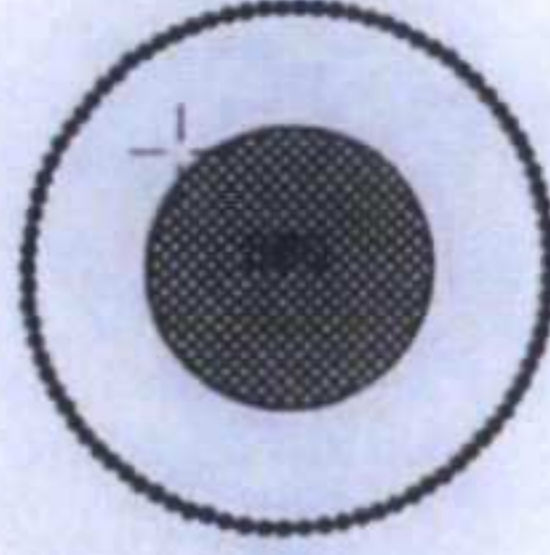
ÇANAKKALE İLİ, İAPSEKİ İLÇESİ, ŞEVKETİYE KÖYÜ,  
KORUNMASI GEREKLİ TAŞINMAZ KÜLTÜR VARLIĞI DEĞİRMENE İLİŞKİN,  
KORUNMA ALANI HARİTASI

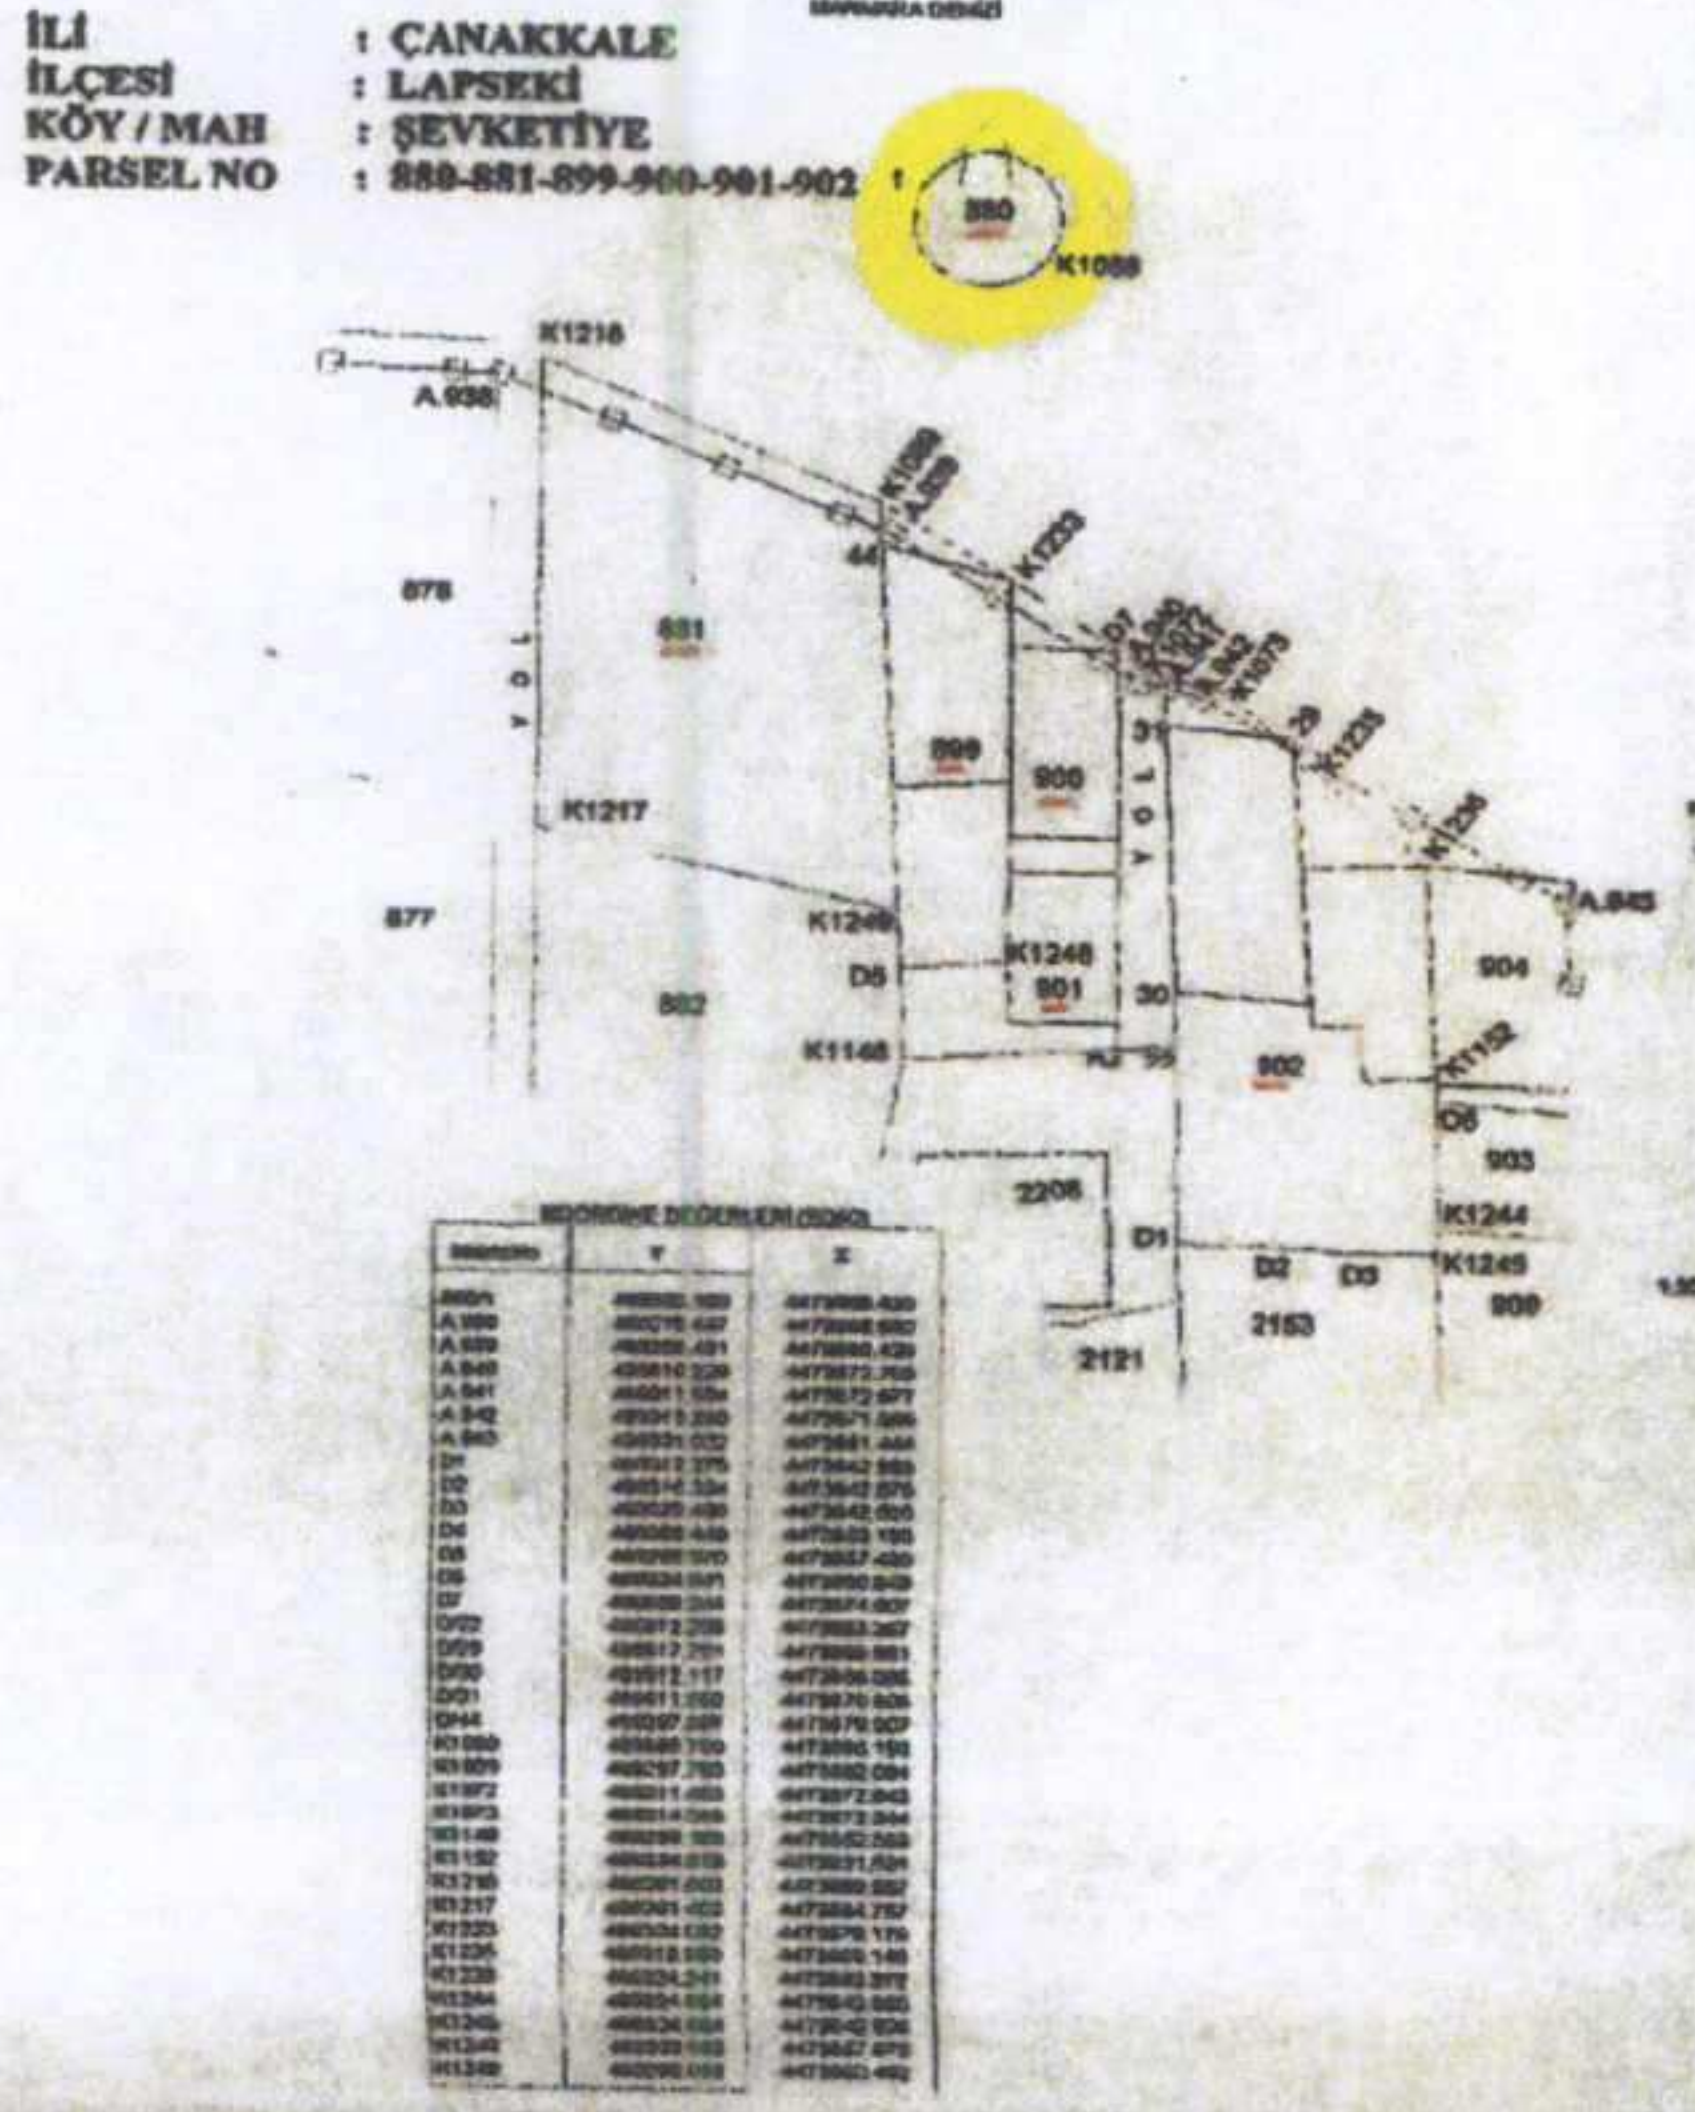
HARİTA PLANI:

GÖZLEMLER: Günümüzde değirmenin çatı örtüsü dışında iç kısmında yapıyı içerden ikiye bölen ara katı oluşturan ahşap hatıllar ve üzerinde her an çökme tehlikesi altındaki değirmen taşları kalmıştır.

Çanakkale İli, Lapseki İlçesi, Şevketiye Köyü'nde deniz kıyısında, 880 parselde kalan değirmenden günümüze beden duvarları sağlam, iç mekanizması kısmen bulunan, çatısı bulunmayan taş malzemeli kagir bir kalıntı kalmıştır.

Değirmen Takaoğlu'nun arşiv belgelerine dayanarak belirlediği tipolojiye göre kule görünümlü silindirik taş örgü gövdeli yel değirmenleri grubundadır. Konik çatısı tamamen yok olmuş yel değirmeninin kule görünümlü taş örgü gövdesi oldukça sağlam olarak günümüze gelmiştir. İç kısımda ahşap döndürme, hareket ve öğütme mekanizmalarından geriye sadece yapıyı içerden ikiye bölen ara katı oluşturan ahşap hatıllar ve üzerinde her an çökme tehlikesi altındaki değirmen taşları kalmıştır. Kireç taşından düzgün bloklarla oluşturulmuş kemerli giriş kapısı ile yaklaşık 1,6 metre yüksekliğinde değirmeni yatay çevreleyen iki sıra tuğla dizisi dış cepheye hareketlilik kazandıran unsurlar olmuştur. Yel değirmeninin iyi korunmuş gövdesinin ikinci katında, neredeyse simetrik olarak yerleştirilmiş biri girişin hemen sağında ve diğeri tam onun karşısında toplam iki pencere açıklığı bulunur.

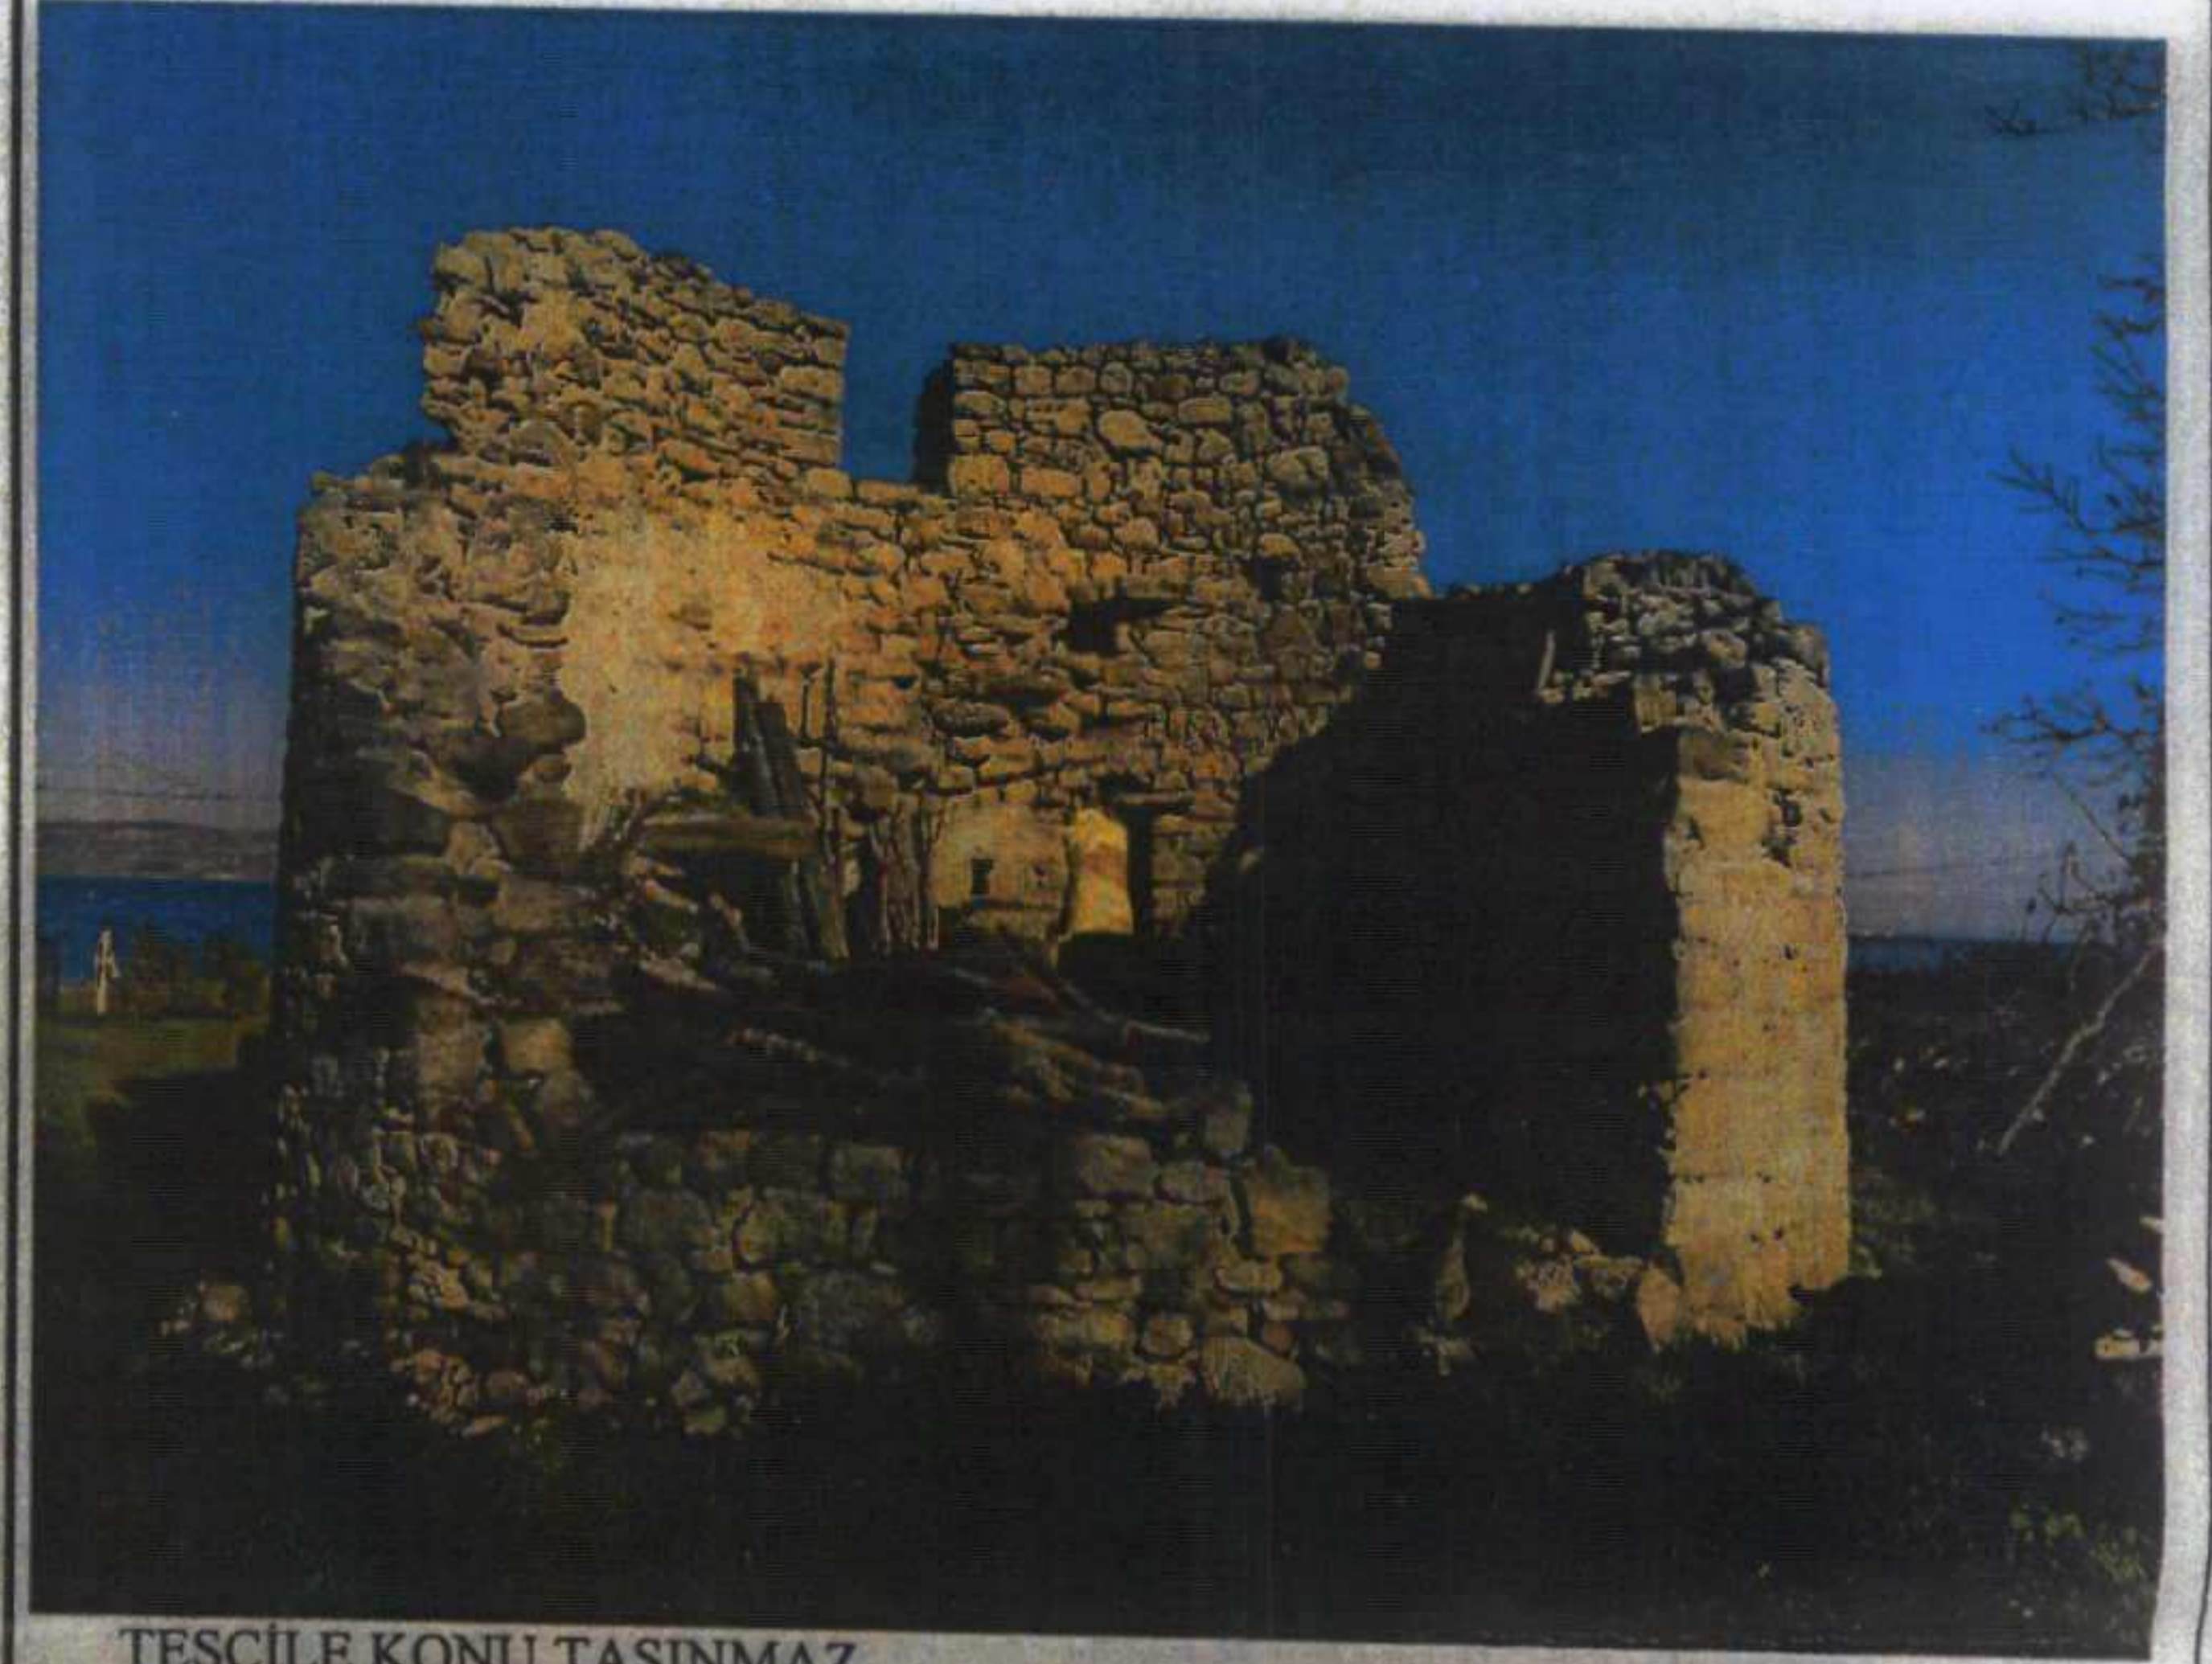
FOTOĞRAF

GÖZLEMLER: Günümüzde silindirik gövdenin denize bakan yamacı pencere üst kotuna kadar, güney yamacı ise yaklaşık 70 cm. zemin kotuna kadar ayakta.

Çanakkale İli, Lapseki İlçesi, Suluca Köyü'nde 106 ada, 68 parselde bulunan silindirik gövdeli taş malzemeli kagir değirmenin bir kısmı günümüze kadar gelebilmiştir.

Değirmen Takaoğlu'nun arşiv belgelerine dayanarak belirlediği tipolojiye göre kule görünümüne sahip silindirik taş örgü gövdeli yel değirmenleri grubundadır. Araştırmacı söz konusu değirmenin birkaç metre ilerisine -deniz kenarına- yapılan değirmenle benzer ve daha geç bir zaman diliminde yapıldığını bu yönleriyle yapılış esnasında kendinden öncekine öykünüldüğünü ifade etmektedir. Kireç taşından yapılan yapılmış olan değirmenin denize bakan cephesi pencere üst örtüsüne kadar, giriş kapısının bulunduğu cephe ise yaklaşık 70 cm.'ye kadar korunmuştur.

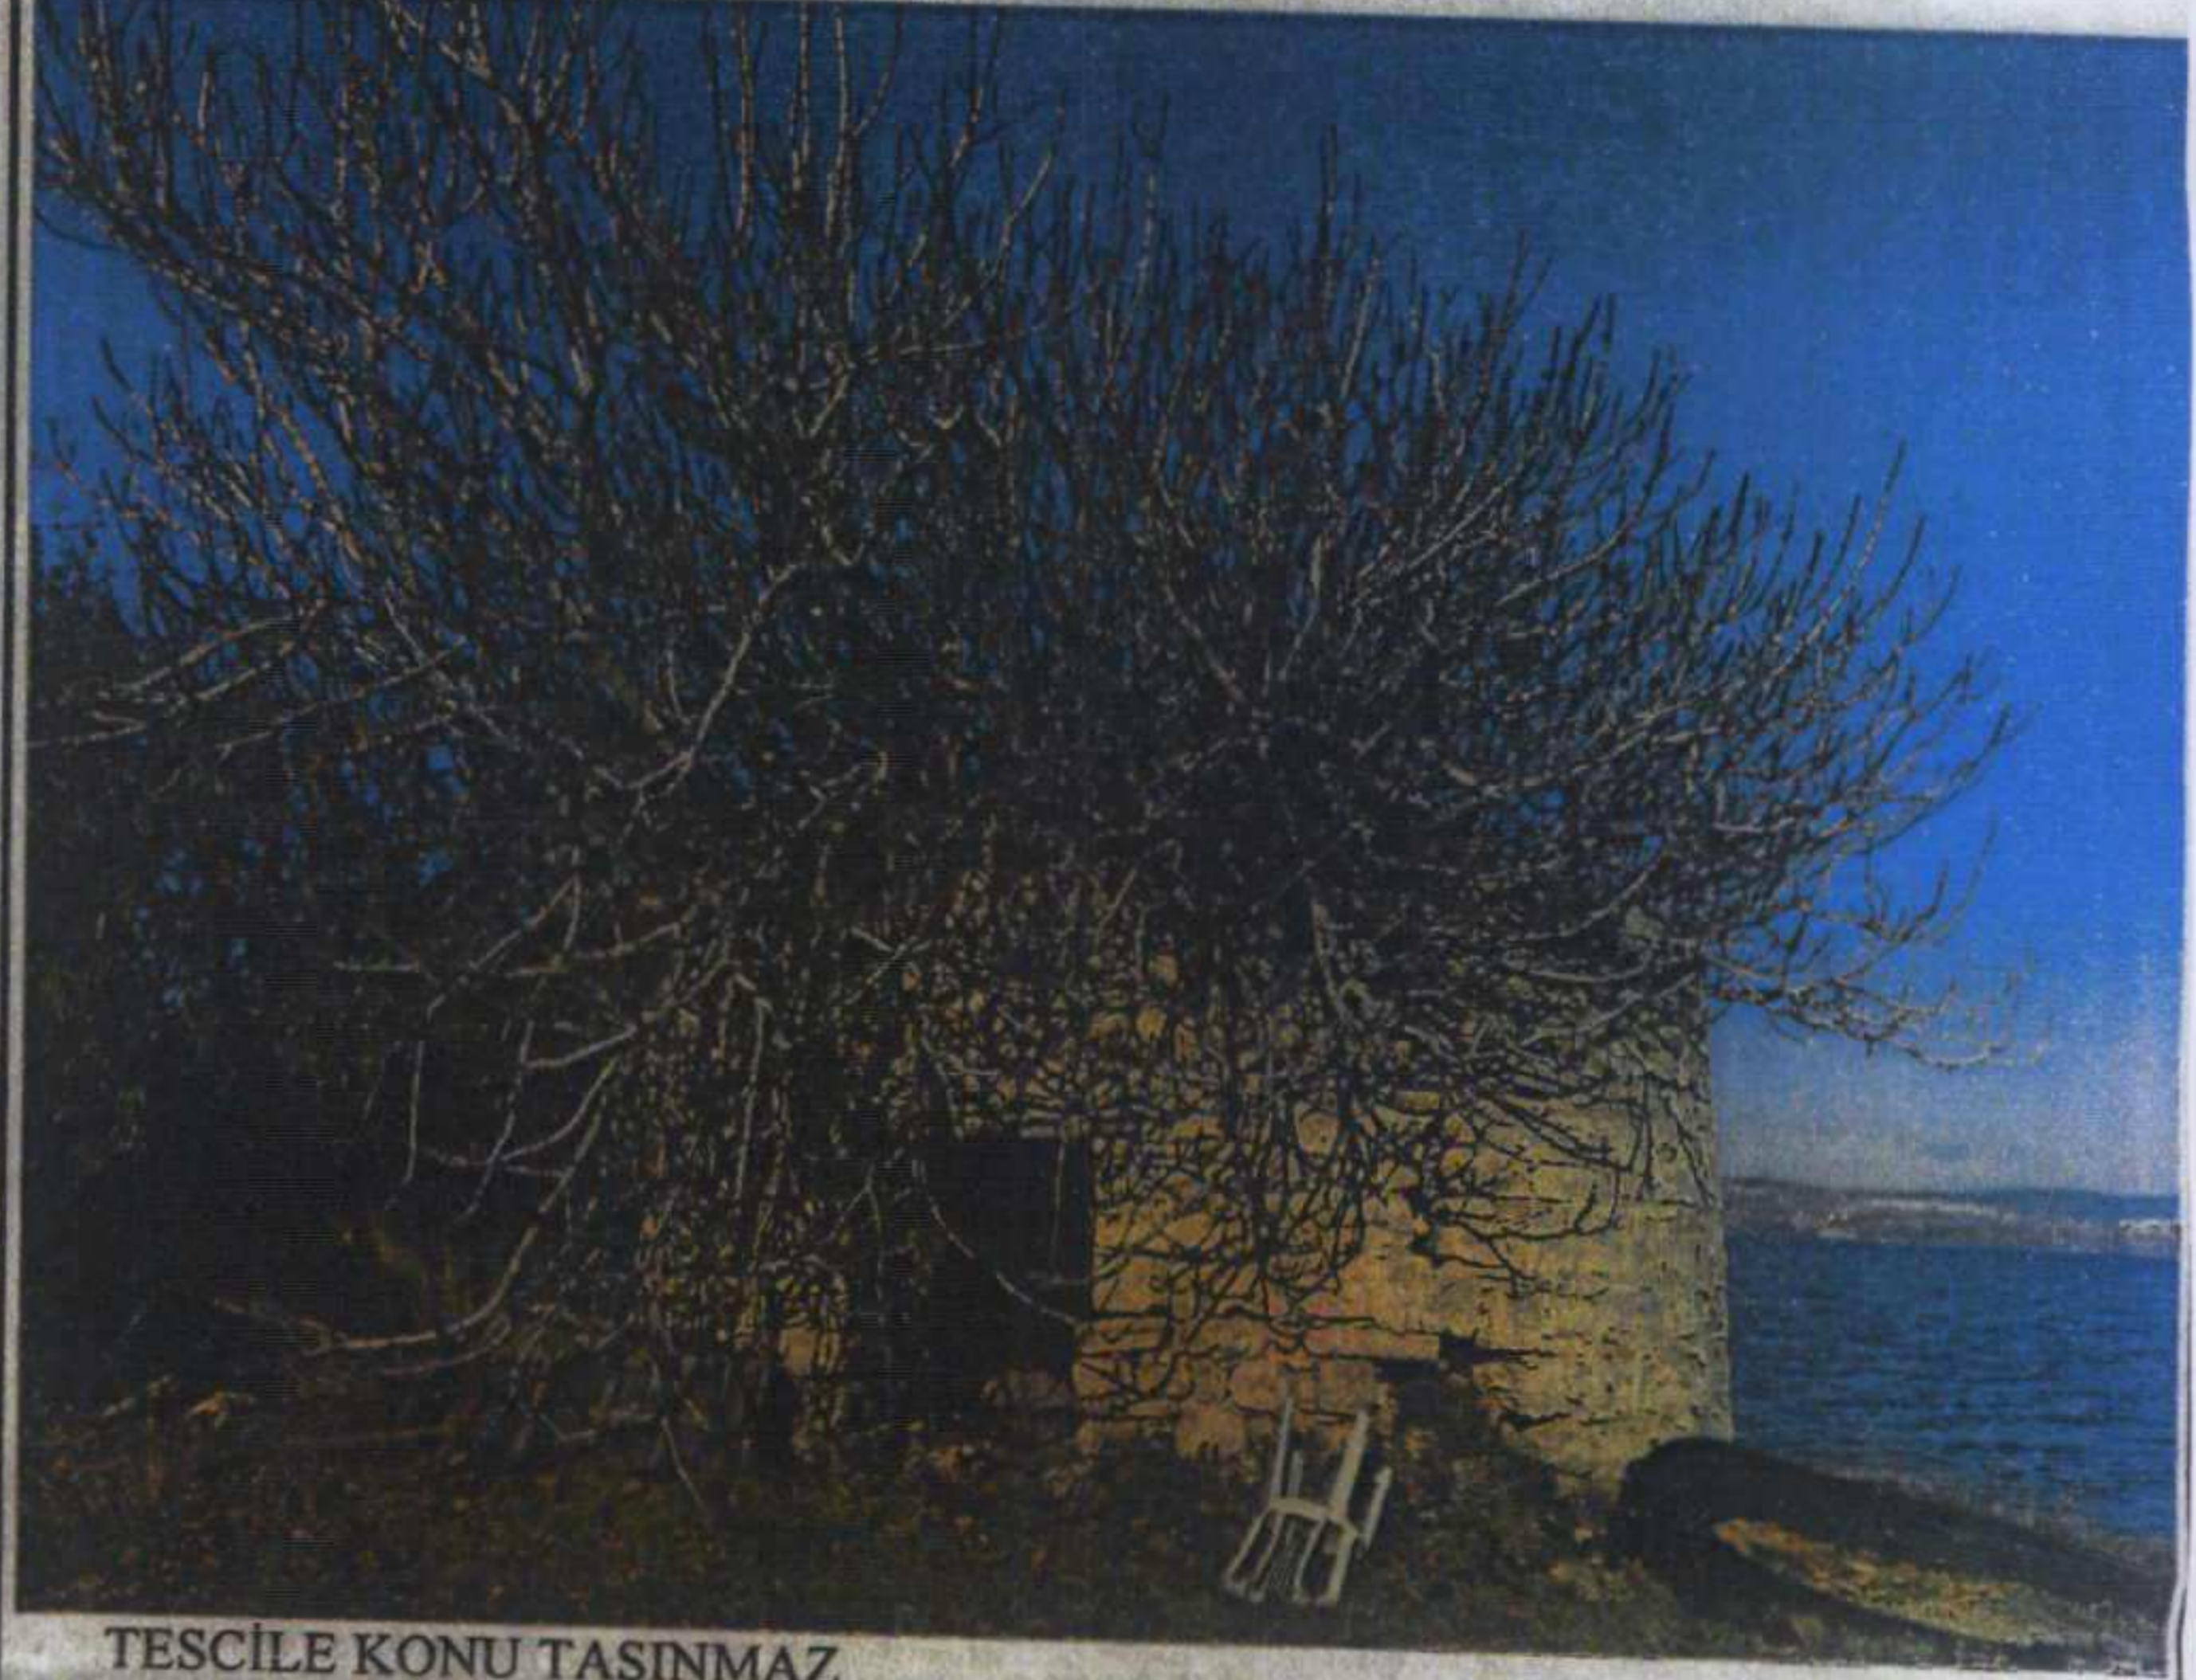
FOTOĞRAF

GÖZLEMLER: Günümüzde silindirik gövdesi pencere taban kotuna kadar ayakta olup, içerisinde incir ağaçlarının büyümesi sebebiyle taş aralarında deformasyonlar gözlenmiştir.

Çanakkale İli, Lapseki İlçesi, Suluca Köyü'nde 106 ada, 57 parselde bulunan silindirik gövdeli taş malzemeli kagir değirmen giriş kapısının yaklaşık 70 cm. üzerine kadar korunmuş olarak günümüze gelebilmiştir.

Değirmen Takaoğlu'nun arşiv belgelerine dayanarak belirlendiği tipolojiye göre kule görünümüne sahip silindirik taş örgü gövdeli yel değirmenleri grubundadır. Değirmenin giriş katında bir metre olan duvar kalınlığı ikinci katta oluşturulan ahşap ara bölme için daralır. Yel değirmeninin girişi rüzgarın en az hissedildiği güney yönüne doğru bakmaktadır. Bu giriş kapısının lentosu ahşaptan yapılmıştır. Bu yel değirmeninin ikinci kattaki pencere boşluğu ise kapının üstünde yer almaktadır. Değirmenin ikinci katına ulaşım kapının hemen solundan itibaren duvarın iç yüzüyle birlikte helozonik bir şekilde dönerek yükselen duvara giydirilmiş sokma taş basamaklar ile sağlanır.
