**T.C.**  
**KÜLTÜR VE TURİZM BAKANLIĞI**  
**DİYARBAKIR KÜLTÜR VARLIKLARINI**  
**KORUMA BÖLGE KURULU**  
**KARAR**

Elazığ İli, Harput Mahallesi, Harput Tarihi Kentsel Sit Alanında bulunan I. Grup yapı olarak tescillenen, 41 ada, 6 nolu parselde yer alan Medrese Kalıntısına ilişkin; Rölöve, Restitüsyon, Restorasyon, Konservasyon ve Çevre Düzenleme Projelerinin çizilmesine yönelik kazı, hafriyat ve sondaj çalışması yapılmış ve yapılan çalışmalar sonucunda Elazığ Belediye Başkanlığı, İmar ve Şehircilik Müdürlüğü KUDEB 'in 18.02.2019 gün ve 343-577 sayılı raporu ile Diyarbakır Kültür Varlıklarını Koruma Bölge Kurulu Müdürlüğü'nün 04.03.2019 gün ve E.105069 sayılı Dosya İnceleme Raporu okundu; ekleri ve konuya ilişkin bilgi, belgeler incelendi. Yapılan görüşmeler sonunda;

| ADI: HACI YUNUS BEY HAMAMI | YAPTIRAN: | YAPAN: | MİMARİ ÇAĞI: | | |

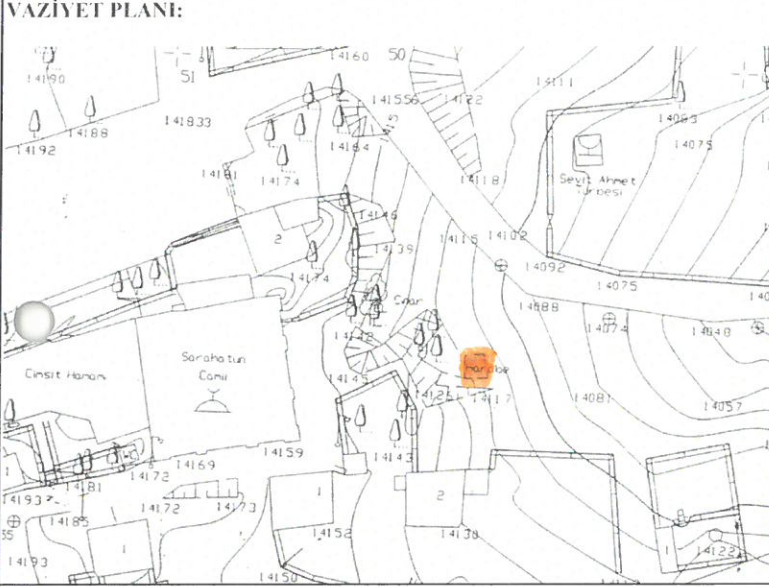
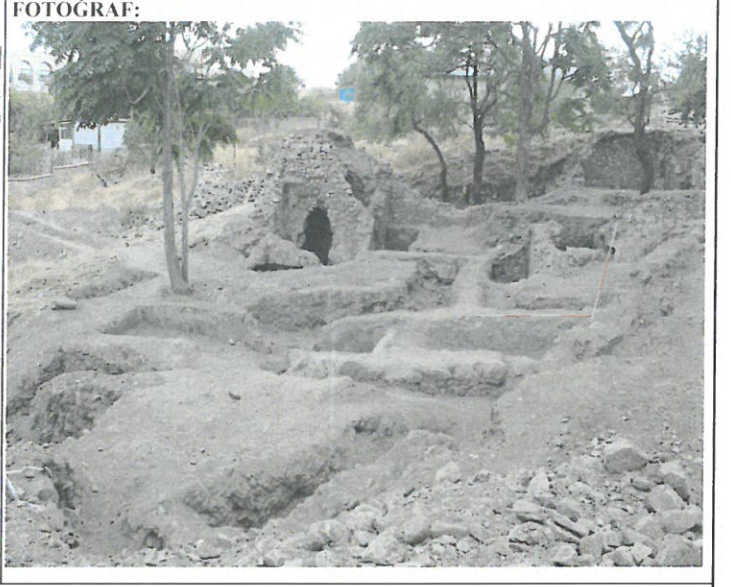
GENEL TANIM: Günümüzde aktif olmayan Hamamın kalıntıları tespit edilmiştir.

**AYRINTILI TANITIM:** Hacı Yunus Bey Hamamı tamamen yıkılmış olup yapının sadece tonozlu iki bölümden oluşan kısmı ayakta kalmıştır. Sondaj kazısında tonozlu yapı kalıntısı dâhil 8 mekân tespit edilmiş olup duvar genişlikleri 70 cm kadardır. Tonozlu mekân yan yana 3 bölümden oluşmaktadır ancak kuzeyde ki bölüm tamamen yıkılmış kazı sonucu temel yapı duvarları ortaya çıkarılmıştır. Bu bölümler 220x120cm ölçülere sahip olup yaklaşık 2 metre derinlikte zemine ulaşılmıştır. Tonozlu mekân 6.73m<sup>2</sup>'lik bir alana sahiptir. Bu mekânlara kuzeyden ve batıdan geçişler mevcut olup girişler taşla örülmüştür. Duvarlar moloz taş ve horasan harcıyla, üst örtü ise tonoz şeklinde kapatılmıştır. Yapının dam kısmı ise sıkıştırılmış toprak ve sal taşla kaplanmıştır. Yapının iç kısmında yer yer yine horasan harcı kullanıldığı tespit edilmiştir.
