T.C.
KÜLTÜR VE TURİZM BAKANLIĞI
DIYARBAKIR KÜLTÜR VARLIKLARINI
KORUMA BÖLGE KURULU
KARAR

Toplantı Tarihi ve No. : 26.03.2019-253
Karar Tarihi ve No. : 26.03.2019-6618
Dosya No : 21.00/112

Diyarbakır ili, Sur ilçesi, Dabanoğlu Mahallesi, 776 ada 7 no.lu parselinde kayıtlı taşınmazın tescil talebine ilişkin; Ömer ÇELİK' in 21.02.2019 tarih ve 320 sayılı dilekçesi ve Çevre ve Şehircilik İl Müdürlüğü'nün 11.03.2019 tarih ve E:4675 sayılı yazısı ile Diyarbakır Kültür Varlıklarını Koruma Bölge Kurulu Müdürlüğünün 28.02.2019 tarih ve E.100604 sayılı uzman raporu okundu. Ekleri (Tescil fişi, Kurum görüşleri) ve konuya ilişkin bilgi, belgeler incelendi. Yapılan görüşmeler sonunda;

AVRUPA KONSEYİ	DOĞAL VE KÜLTÜREL VARLIKLARI KORUMA ENVANTERİ (D.K.V.K.E)		ANIT	ENVANTER NO:		
T Ü R K İ Y E	KÜLTÜR VARLIKLARI VE MÜZELER GENEL MÜDÜRLÜĞÜ			HARİTA NO:		
İLİ: DİYARBAKIR	İLÇESİ: SUR	MAHALLE/MEVKİ: DABANOĞLU		KORUMA DERECESESİ	ANITSAL	1 2 3
SOKAK VE KAPI NO:		KADASTRO: PAFTA: ADA:776 PARSEL:7		CEVRESEL	1 2 3	
ADI : Konut	YAPTIRAN:	YAPAN:	MİMARİ ÇAĞI:			
	YAPIM TARİHİ:	KİTABE:	VAKFİYE:

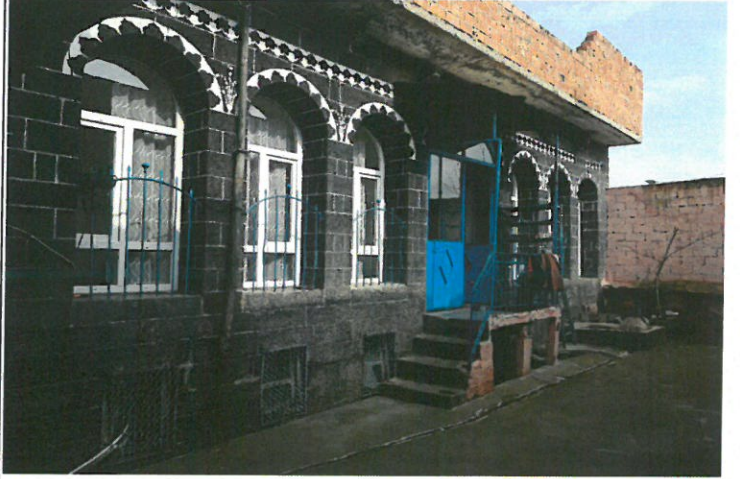
FOTOĞRAF:

GÖZLEMLER: Söz konusu taşınmazın bulunduğu avluya, sokağa açılan basık kemerli demir doğramalı bir kapıdan girilmekte ve üzeri beton ile örtülü bir koridordan geçilerek giriş sağlanmaktadır ve U planlıdır.

Taşınmaz kuzey güney ve batı yönlerde uzana üç kanattan oluşmakta ve U planlıdır. Taşınmazın doğu yönü, avlu duvarı ile örülüdür. Söz konusu taşınmazın dikdörtgen formlu beton kaplı avlusunun batı yönünde konumlanan kanadında üst katta beton malzemeden örülü eklentiler bulunmaktadır bu kanadın duvarları sıvanmış ve boyanmıştır. Taşınmazın avluya girişinin sağlandığı batı kanadındaki koridorun sağında özgün halinde ocaklık olan kısım örülmüştür ve banyo ve tuvalet olarak kullanılmaktadır. Taşınmazın kuzey yönde yer alan kanadına üç basamaklı taş merdivenle çıkış sağlanmaktadır. Bu kanadın eyvan şeklinde yuvarlak kemerli bir girişi bulunmaktadır. Kapının açıldığı sofa şeklindeki kısmın, sağında ve solunda, dikdörtgen formlu, ahşap doğramalı kapısı olan iki oda bulunmaktadır. Sofanın solunda ve sağında bulunan odaların avluya bakan yuvarlak kemerli iki kanatlı, ahşap doğramalı üç penceresi bulunmaktadır. Odaların içi beton şap dökülerek kaplanmış, duvarları sıvanmış ve boyanmış, üstleri beton dökülerek kapatılmıştır. Bu kanadın avluya bakan cepheleri bazalt taş malzemeden örülmüştür ve alt kısmında bodrum yer almaktadır. Söz konusu taşınmazın güney yönde yer alan kanadında da sofa şeklinde bir açıklık ve açıklığın sağında ve solunda avluya bakan iki penceresi bulunan iki oda yer almaktadır. Taşınmazın bu kanadının avluya bakan cephesi ve iç duvarları beton malzemeyle sıvanmış ve boyanmış, üstü beton dökülerek kapatılmıştır. Taşınmazın bu kanadının altında, batı ve doğu köşelerinde, girişi olan bodrum yer almaktadır.
