**T.C.**  
**KÜLTÜR VE TURİZM BAKANLIĞI**  
**EDİRNE KÜLTÜR VARLIKLARINI**  
**KORUMA BÖLGE KURULU**  
**K A R A R**

**Toplantı Tarihi-No : 15.04.2019 - 305**  
**Karar Tarihi ve No : 15.04.2019 - 5871**

Edirne İli, Merkez İlçesi, Koruma Bölge Kurulumuzun 05.10.2007 tarih ve 1632 sayılı kararıyla uygun bulunan 1/1000 ölçekli Edirne Koruma Amaçlı Revizyon ve İlave İmar Planında kentsel sit alanında kalan, Hasanpaşa Mahallesi, 74 pafta, 535 ada, 6 parselde şahıs mülkiyetlerinde kayıtlı bulunan, Kurulumuzun 25.03.2019 tarih ve 5840 sayılı kararı gereği yıkımının uygun olmadığına ve tescil evraklarının hazırlanmasına karar verilen taşınmazın dosyası incelendi, yapılan görüşmeler sonucunda;

AVRUPA KONSEYİ		KÜLTÜREL VARLIKLARI KORUMA ENVANTERİ K.V.K.E			ANIT	ENVANTER NO : 580	
TÜRKİYE						HARİTA NO:	
İLİ: Edirne		İLÇESİ: Merkez	MAHALLE KÖY: Hasanpaşa VEYA MEVKİ:			ANITSAL 2	
SOKAK VE KAPI NO:	Kanlıpınar ve Çukurova Toprak Sokak keşişiminde		KADASTRO: PAFTA:74	ADA: 535	PARSEL: 6	ÇEVRESEL 0	
ADI:	YAPTIRAN:	YAPIM TARİHİ:	YAPI TÜRÜ: Konut			AYKIRI 0	
	YAPAN:	KİTABE:	MİMARİ ÇAĞI: Cumhuriyet			VAKFIYE:

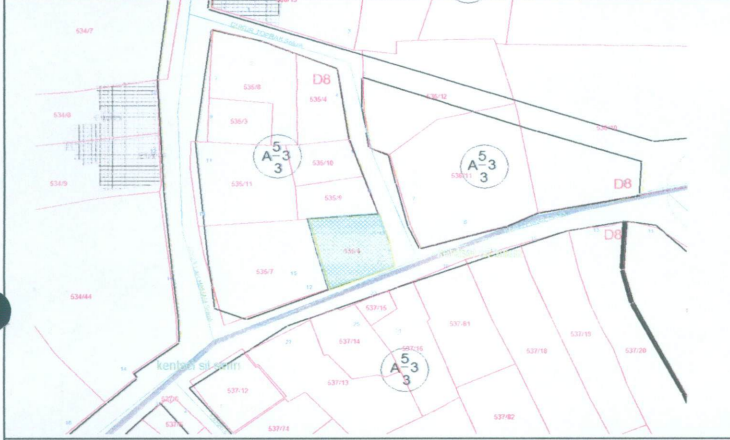
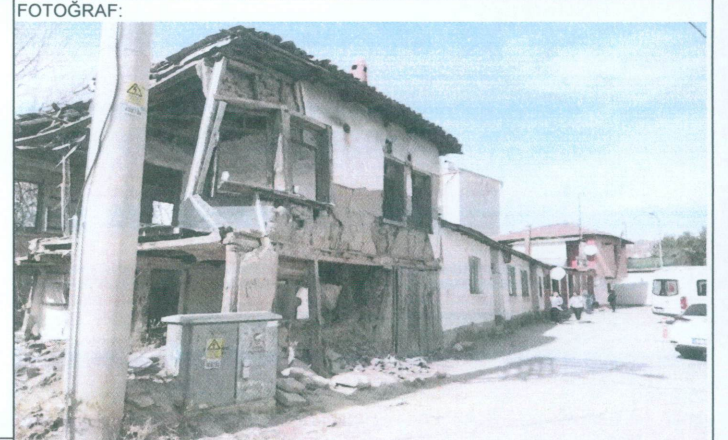
GÖZLEMLER: Taşınmazın parsel üzerinde yaklaşık yarısının yıkıldığı, kalan kısmının da duvarları ile kapı ve pencerelerinin dış etkilere açık vaziyette statik olarak tehlike arz ettiği, çatısının ve duvarlarının bir kısmının yıkılma tehlikesi arz ettiği görülmüştür.

AYRINTILI TANIM: Yapı zemin + 1 katlı, moloz taş + ahşap hatıllı duvar örgülü, kırma çatılı ve alaturka kiremit örtülüdür. yaklaşık yarısının yıkıldığı, kalan kısmının da duvarları ile kapı ve pencerelerinin dış etkilere açık vaziyette statik olarak tehlike arz ettiği, çatısının ve duvarlarının bir kısmının yıkılma tehlikesi bulunmaktadır.
