T.C.
KÜLTÜR VE TURİZM BAKANLIĞI
Kars Kültür Varlıklarını Koruma Bölge Kurulu

KARAR

Toplantı Tarihi ve No :29.04.2019-178
Karar Tarihi ve No :29.04.2019-2408

VRUPA KONSE		DOĞAL VE KÜLTÜREL VARLIKLARI KORUMA ENVANTERİ		D.K.V.K.E.		ANIT		ENVANTER NO	
T Ü R K İ Y E		KÜLTÜR VARLIKLARI VE MÜZELER GENEL MÜDÜRLÜĞÜ							
İLİ: KARS		İLÇESİ: MERKEZ		MAHALLE KÖY VEYA MEVKİİ: KALEİÇİ		KORUMA DERECESESİ:		ANITSAL	
SOKAK VE KAPI NO:		KADASTRO		PAFTA		ADA 106		PARSEL: 1	
ADI: Beşik (Kilise) Camii		YAPTIRAN :-		YAPAN :		MİMARİ ÇAĞI (USLUP) :		XI. yy	
YAPIM TARİHİ :		KITABE :		VAKFIYE :		I. GRUP		ÇEVRESEL	
								1 2 3	
								Çevreye Aykır

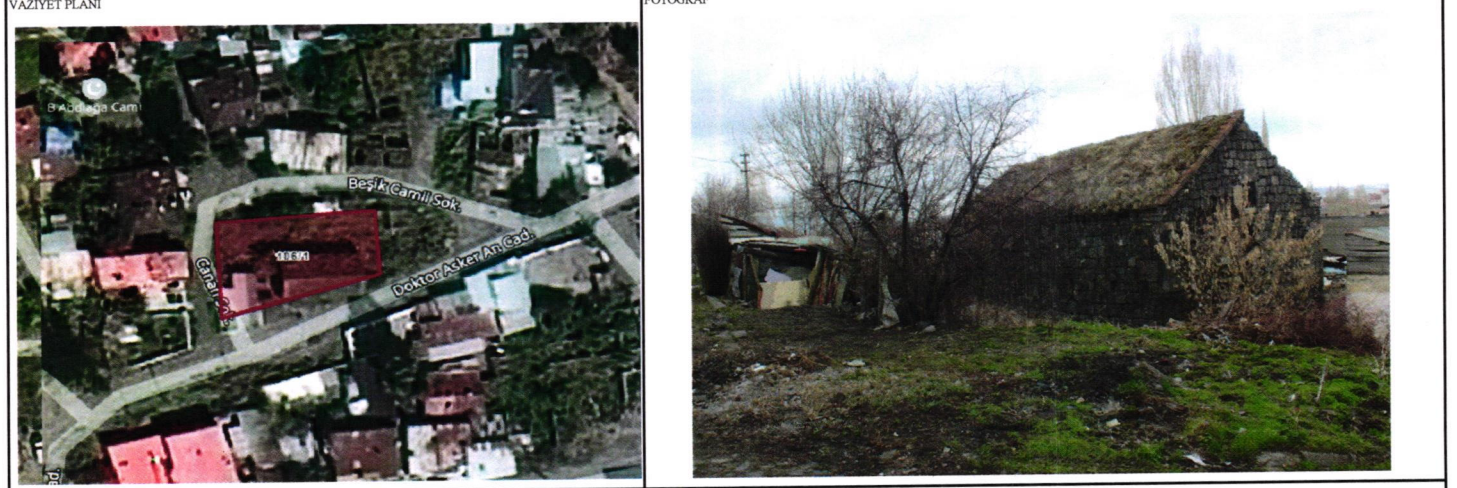
GENEL TANIMI: Doğu- batı yönünde uzanan ve dikdörtgen planlı olarak inşa edilen taşınmaz yarım daire formlu apsise sahiptir.

GÖZLEMLER
Taşınmazın üst örtüsü oldukça tahrip olmuş ve taşınmazın yıkılma tehlikesi vardır.

AYRINTILI TANIM:	Kars İli, Merkez İlçesi, Kaleiçi Mahallesi, 106 ada, 1 parselde yer alan Kilise, doğu-batı yönünde uzanmaktadır. Tek nefli ve dikdörtgen planlı olan taşınmazın üzeri beşik çatı ile örtülmüş ve bu kısım toprakla kapatılmıştır. Bu kısımdaki saçak silmeleri, kalkan duvarları üzerinden de geçecek şekilde binayı kesintisiz olarak çepeçevre sarmakta, ancak günümüzde bu silme yer yer tahrip olmuştur. Kilise duvarları çift sıra kesme bazalt taştan inşa edilerek taş aralarına harç konularak duvarlar güçlendirilmiştir. Taşınmazın batı cephesinde bulunan giriş kapısı zeminin toprak doldurulması sonucu daraltılmıştır. Taşınmazın içerisine girildiğinde üst kısmının iki sıra yuvarlak kemerle güçlendirilmiş tonozla kapatıldığı görülmüştür. Yapının iç kısmında bulunan duvarlar üzerinde yer yer alçı kalıntıları göze çarpmaktadır. Ancak yapının duvarları üzerlerinde geçmiş dönemde bulunan süslemelere ait figür ve motiflerden günümüze sadece tonozlar üzerinde bulunan madalyonlar içerisine işlenmiş küçük çiçek motiflerinden geriye bir şey ulaşmamıştır. Taşınmazın doğu cephesinde yarım daire formlu apsise yer almaktadır. Apsisin her iki yanında pastaforium locaları bulunmaktadır. Taşınmazın aydınlatma pencereleri içeriye daha iyi ışık verebilmek için, dışardan içeriye doğru genişletilerek yapılmıştır. Bunun dışında taşınmazın kuzey ve güney cephe duvarlarında sağır kemerler yer almaktadır.	TEKNIK BİLGİLER	SU	ELEKTRİK	ISITMA	Kanalizasyon

-Tescilli taşınmazın dış cephe saçak taşlarında oynamalar ve düşme tehlikesi olduğundan gerekli güvenlik önlemlerinin ilgili Belediye ve taşınmaz sahiplerince alınmasına, Erzurum Kültür ve Tabiat Varlıklarını Koruma Bölge Kurulu'nun 01.04.2011 tarih ve 2255 sayılı kararı ile istenilen projelerin ivedilikle hazırlanarak değerlendirilmek üzere Kurulumuza sunulmasına;
