T.C.
KÜLTÜR VE TURİZM BAKANLIĞI
Karabük Kültür Varlıklarını Koruma Bölge Kurulu
KARAR

Toplantı Tarihi ve No : 24 /04/2019 304
Karar Tarihi ve No : 24 /04/2019 5103

Karabük İli, Safranbolu İlçesi, Ağačkese Köyü, Koruma Amaçlı İmar Planı ve Sit Alanı Sınırları dışında kalan, Karabük Kültür Varlıklarını Koruma Bölge Kurulu'nun 16.11.2018 tarih ve 4764 sayılı kararı kapsamında tespit edilen özel mülkiyete ait, tapuda 173 ada, 16 parseldeki yapıya ilişkin kurum görüşünün sorulduğu Karabük Kültür Varlıklarını Koruma Bölge Kurulu Müdürlüğü'nün 05.03.2019 tarih ve E.196856 sayılı yazısı, tespiti yapılan taşınmazların tahribatının önlenmesine ilişkin Karabük Kültür Varlıklarını Koruma Bölge Kurulu Müdürlüğü'nün 25.03.2019 tarih ve E.257575 sayılı yazısı, kurum görüşünün belirtildiği Karabük Valiliği Çevre ve Şehircilik İl Müdürlüğü'nün E.2124 sayılı yazısı, Maden ve Petrol İşleri Genel Müdürlüğü'nün 15.03.2019 tarih ve E.414534 sayılı yazısı, Kastamonu Vakıflar Bölge Müdürlüğü'nün E.58554 sayılı yazısı ve Karabük Kültür Varlıklarını Koruma Bölge Kurulu Müdürlüğü uzmanlarının 22.04.2019 tarih ve E.192083 sayılı raporu okundu, ekleri ve işlem dosyası incelendi, yapılan görüşmeler ve değerle

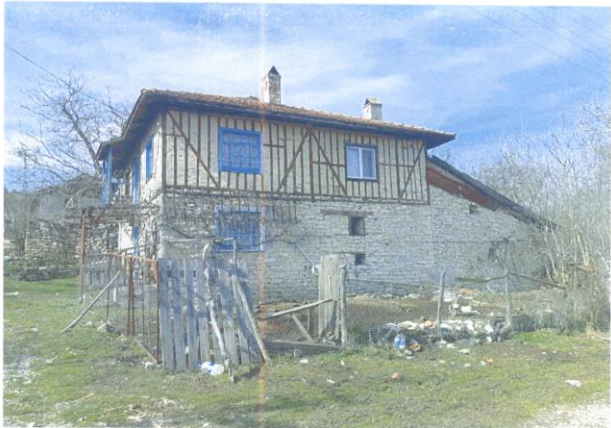
GÖZLEMLER		Yapının beden duvarlarında yer yer ahşap çatkı arası dolgu malzemelerinde boşalma ve eksilmeler tespit edilmiştir.

BUGÜNKÜ SAHİBİ		Özel Mülkiyet			BAKIMDAN SORUMLU OLAN			Özel Mülkiyet						
YAPILAN ONARIMLAR		—												
AYRINTILI TANIM:		TEKNİK BİLGİLER		ISITMA SİSTEMİ		—		KANALİZASYON		—				
Kare planlı, zemin+1 katlı yapının zemin katı yığma moloz taş, birinci katı ahşap karkas arası taş malzeme dolgu yöntemi ile inşa edilmiş yapının çatısı kırma çatı olup üzeri marsilya kiremit ile örtülmüştür. Bahse konu yapıya giriş taşınmazın ön cephesinde yer alan ahşap tek kanatlı ve mavi renk ile boyalı kapı ile sağlanmaktadır. Giriş kapısının üzerinde birinci kat seviyesinde balkon çıkması ve balkona açılan tek kanatlı kapı görülmektedir. Yapının cephelerinde yer alan pencereler kare formulu büyük boyutlu şekildedir. Bunlardan sağ yan cephe birinci kat seviyesindeki pvc pencere ile değiştirilmiştir. Yapının sağ yan cephe zemin kat seviyesinde muhtemelen ahır bölümüne açılan küçük mazgal pencereler yer almaktadır. Yapının arka cephesinde, yapıya bitişik olarak moloz taş malzemeden inşa edilmiş marsilya kiremit ile örtülü müştemilat görülmektedir.		SU		—		ELEKTRİK		—
