**T.C.**  
**KÜLTÜR VE TURİZM BAKANLIĞI**  
**Karabük Kültür Varlıklarını Koruma Bölge Kurulu**  
**KARAR**

Karabük İli, Safranbolu İlçesi, Karapınar Köyü, Koruma Amaçlı İmar Planı ve Sit Alanı Sınırları dışında kalan, özel mülkiyete ait, tapuda 139 ada, 25 parseldeki yapıya ilişkin tespit ve tescil çalışmaları yapılmasının belirtildiği Karabük Kültür Varlıklarını Koruma Bölge Kurulu'nun 16.11.2018 tarih ve 4767 sayılı kararı, Karabük Kültür Varlıklarını Koruma Bölge Kurulu Müdürlüğü'nün 20.11.2018 tarih ve E.943511 sayılı yazısı, kurum görüşünün sorulduğu Karabük Kültür Varlıklarını Koruma Bölge Kurulu Müdürlüğü'nün 05.03.2019 tarih ve E.197351 sayılı yazısı, tespiti yapılan taşınmazların tahribatının önlenmesine ilişkin Karabük Kültür Varlıklarını Koruma Bölge Kurulu Müdürlüğü'nün 16.04.2019 tarih ve E.328724 sayılı yazısı, kurum görüşünün belirtildiği Karabük Valiliği Çevre ve Şehircilik İl Müdürlüğü'nün E.2145 sayılı yazısı, Maden ve Petrol İşleri Genel Müdürlüğü'nün 15.03.2019 tarih ve E.414535 sayılı yazısı, Kastamonu Vakıflar Bölge Müdürlüğü'nün E.58554 sayılı yazısı ve Karabük Kültür Varlıklarını Koruma Bölge Kurulu Müdürlüğü uzmanlarının 22.04.2019 tarih ve E.192079 sayıl

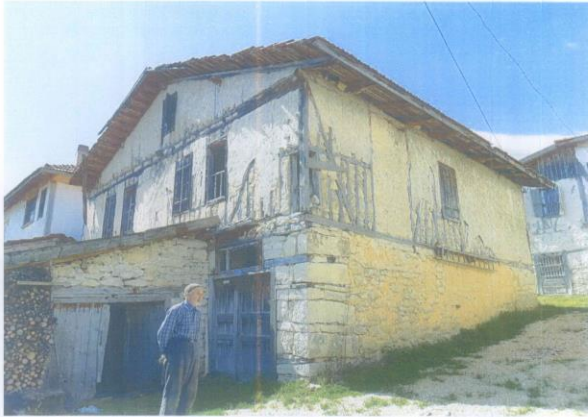
GÖZLEMLER		Yapının beden duvarlarında ahşap çatı arası dolgu malzemelerinde boşalma ve eksilmeler, cephelerdeki ahşap taşıyıcılarda sehimler, çatı altı ahşaplarında çürümeler olduğu tespit edilmiştir.

BUGÜNKÜ SAHİBİ		Özel Mülkiyet				BAKIMDAN SORUMLU OLAN		Özel Mülkiyet			
YAPILAN ONARIMLAR											
AYRINTILI TANIM:		TEKNİK BİLGİLER		ISITMA SİSTEMİ		KANALİZASYON		SU		ELEKTRİK	
				—		—		—		—	
Kareye yakın dikdörtgen planlı, zemin kat+1 katlı yapının zemin katı yığma moloz taş, birinci katı ahşap çatı arası kerpiç ve taş dolgu yöntemi ile inşa edilmiş olup, beşik formulu çatısının örtüsünde marsilya kiremit mevcuttur. Bahse konu yapıya ön cephede yer alan ahşap çift kanatlı kapı ile girilmektedir. Giriş kapısının üzerinde aydınlık açıklığına yer verilmiştir. Yapının giriş cephesinde ve yapıya bitişik ahşap çift kanatlı kapı ile giriş sağlanan ve moloz taş malzeme ile inşa edilmiş müştemilat mevcuttur. Yapının sol yan cephesinde ıslak mekan çıkma yapmakta olup, burada küçük pencerelere yer verilmiştir. Yapının pencereleri geleneksel Safranbolu konut tipolojisinde görülen 1/2 formulu ahşap kara kapaklı olup kapakların bir kısmı düşmüş vaziyettedir. Yapının çatı bölümünde ön ve arka cephede kara kapaklı pencerelere yer verilmiştir.		ÖZGÜN KULLANIMI: KONUT		BUGÜNKÜ KULLANIMI: KONUT		ÖNERİLEN KULLANIM: KONUT		HAZIRLAYANLAR:		Sanat Tarihçisi E. ÖZSOY

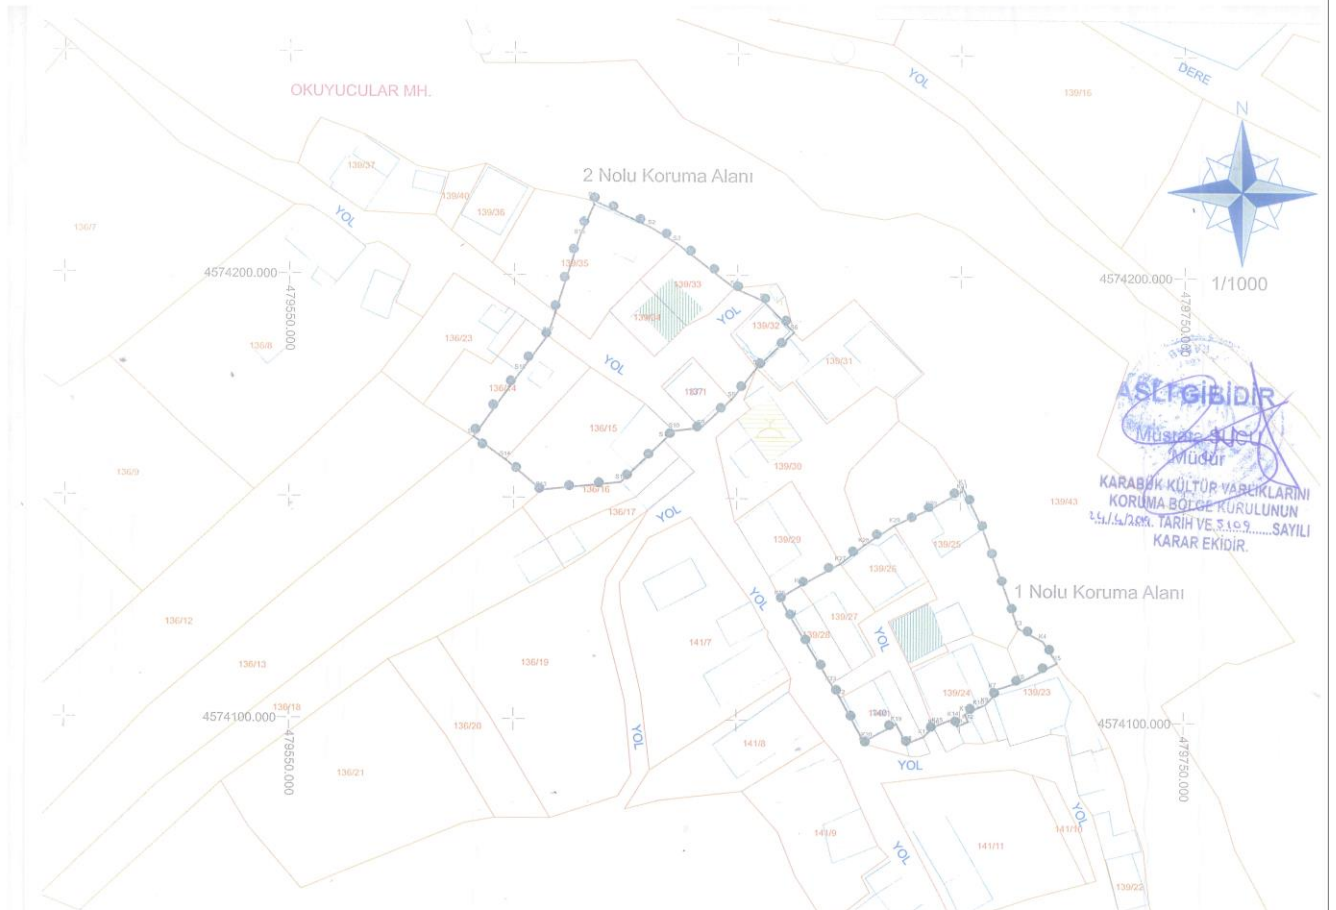
KARABÜK İLİ SAFRANBOLU İLÇESİ KARAPINAR KÖYÜ 139 ADA 25 PARSEL VE 139 ADA 33-34 PARSEL NO İLE KAYITLI TAŞINMAZLARDA YER ALAN SİVİL MİMARLIK ÖRNEĞİ YAPILAR VE KORUMA ALAN SINIRINI GÖSTERİR 1/1000 ÖLÇEKLİ HARITA

1 Nolu Koruma Alanı Sınırı Alan : 1935,18m<sup>2</sup> Çevre : 188,82metre.

2 Nolu Koruma Alanı Sınırı Alan : 2436,36m<sup>2</sup> Çevre : 205,33metre.

- Tescilli Sivil Mimarlık Örneği 2 .Grup Yapı Taraması
- Koruma Alan Sınırı Gösterimi
