T.C.
KÜLTÜR VE TURİZM BAKANLIĞI
Kars Kültür Varlıklarını Koruma Bölge Kurulu
KARAR

Kars İli, Merkez İlçesi, Ani Köyü, 728, 762 ve 763 parsel numaralarında yer alan I. Derece Arkeolojik Sit Alanının Koruma ve Kullanma Koşullarının belirlenmesi ve kadastro çalışmaları sebebiyle sit alanının tapu bilgileri ile tescil fişinin güncellenmesine ilişkin; Kars Kültür Varlıklarını Koruma Kurulu'nun 19.05.2018 tarih ve 2002 sayılı kararı, Kars Kültür Varlıklarını Koruma Bölge Kurulu Müdürlüğü uzmanının 08.05.2019 tarih ve 217016 sayılı dosya sunum raporu okundu. Konu ile ilgili bilgi ve belgeler incelendi. Yapılan görüşmeler sonucunda;

ADI: Çoban Kilise Yerleşkesi

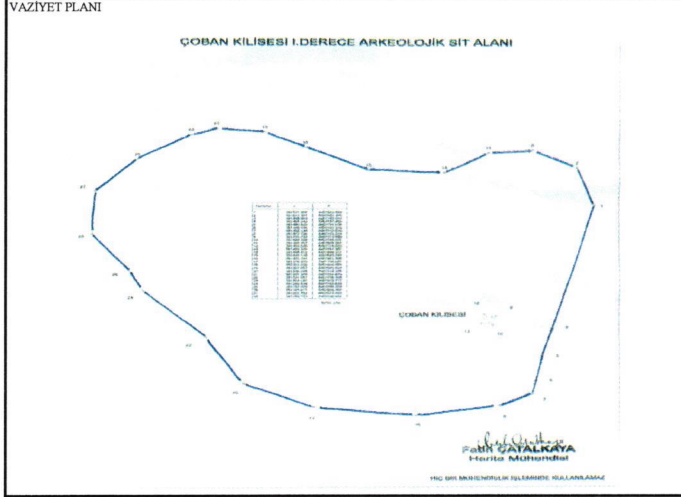
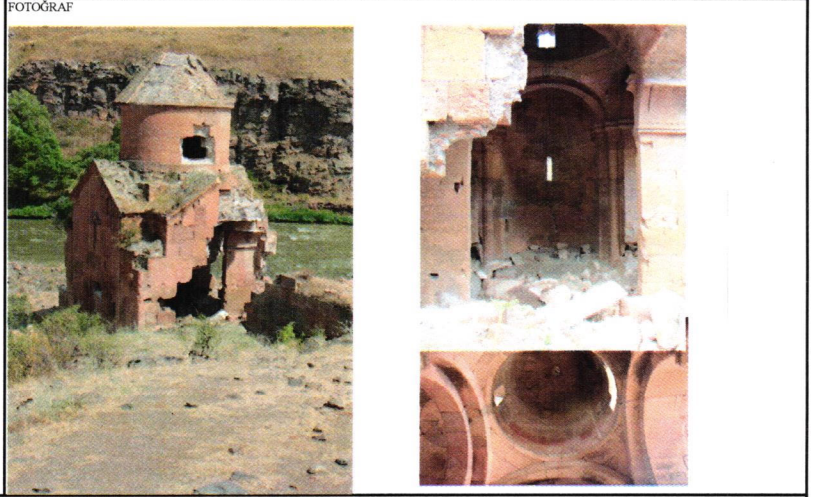
KORUMA DURUMU	A	IYI	TAŞIYICI YAPI	A	DIŞ YAPI	A	ÜST YAPI	A	İÇ YAPI	A	SÜSLEME ELEMENLARI	A	RUTUBET	A	YOK
	X	ORTA		X		X		X		X		X		B	İZİ VAR
	C	FENA		C		C		C		C		C		X	ÖNEMLİ

GÖZLEMLER
Arpaçay nehrinin kenarında çevresi ile birlikte iskan görmüş yapının büyük bir bölümü ayakta olup, etrafında yapı kalıntıları mevcuttur.

AYRINTILI TANIM:
Merkezi haç plana sahip olan ve kesme tuf taşı malzemeden yapılan kilisenin dış cephe duvarları üst örtüde üçgen alınlık ile son bulmaktadır. Yapının doğu cephe duvarında yuvarlak kemerli üçgen nişler ve bu nişlerin arasına dikdörtgen planlı bir pencere ve bu pencerenin üstüne de bir kitabe yapılarak doğu cephesi hareketlendirilmiştir. Kilisenin üst örtüsünün orta bölümünde silindirik bir kasnağa oturan sivri külahlı bir kubbesi bulunmaktadır. Kilisenin kubbe kasnağında ve kilisenin dış cephe duvarlarında yer alan yuvarlak kemerli pencereler yapının iç mekânını aydınlatmakla beraber dış cepheye hareketlilik kazandırmıştır. Yapının giriş portalı güney cephede yer almaktadır. Kilisenin iç mekânında doğu cephesinde yer alan apsis kısmı yarım daire şeklinde olup, apsinin sağ ve solunda pastaforyum (din görevlileri ve kutsal eşyalara ait mekan) hücreleri bulunmaktadır. Yapının iç mekânında haç kolları yuvarlak kemerli olup, Kemerlerin iki yanında sütunceler yapılarak hareketlendirilmiştir. Dış cephe duvarların ve üst örtüde kısmen dökülmeler ve tahribatlar mevcuttur. Kilisenin orijinal adı bilinmemektedir. Ancak Yüzey Araştırmaları çalışmaları sonucunda yapı üzerinde tespit edilen onarım kitabesinde 1271 tarihi yer almaktadır.

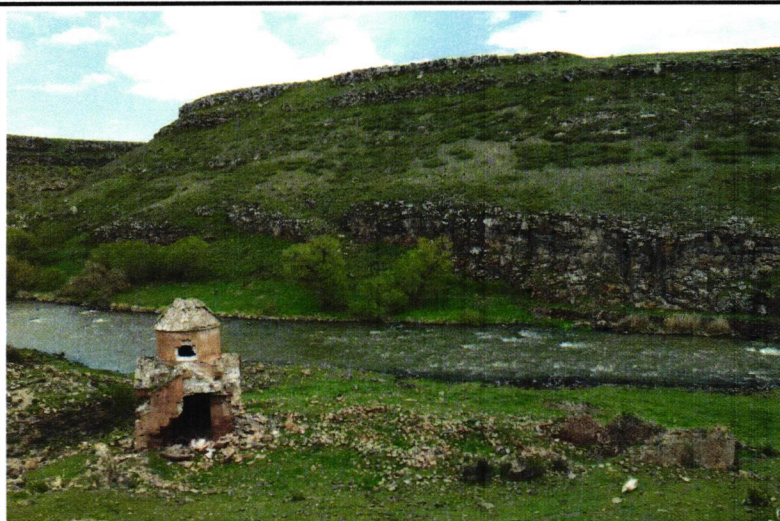
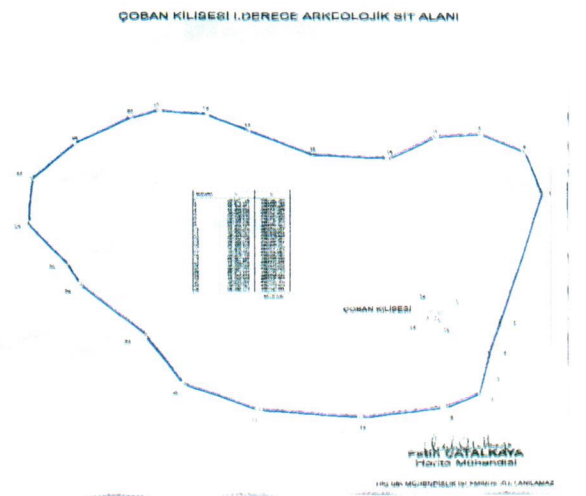
Horomos Manastırı ile Ani Örenyeri arasında, Arpaçay Nehrinin kenarında yer alan kilise yapısı ve yerleşim alanı askeri güvenlik bölgesinde bulunmaktadır. Yerleşim yerinin merkezinde yer alan kilise yapısı haç plana sahip olan ve kesme tuf taşı malzemeden yapılan kilisenin dış cephe duvarları üst örtüde üçgen alınlık ile son bulmaktadır. Yapının doğu cephe duvarında yuvarlak kemerli üçgen nişler ve bu nişlerin arasına dikdörtgen planlı bir pencere ve bu pencerenin üstüne de bir kitabe yapılarak doğu cephesi hareketlendirilmiştir. Kilisenin üst örtüsünün orta bölümünde silindirik bir kasağa oturan sivri külahlı bir kubbesi bulunmaktadır. Kilisenin kubbe kasağında ve kilisenin dış cephe duvarlarında yer alan yuvarlak kemerli pencereler yapının iç mekânını aydınlatmakla beraber dış cepheye hareketlilikte kazandırmıştır. Yapının giriş portalı güney cephede yer almaktadır. Kilisenin iç mekânında doğu cephesinde yer alan apsis kısmı yarım daire şeklinde olup, apsisin sağ ve solunda pastaforyum (din görevlileri ve kutsal eşyalara ait mekan) hücreleri bulunmaktadır. Yapının iç mekânında haç kolları yuvarlak kemerli olup, Kemerlerin iki yanında sütunceler yapılarak hareketlendirilmiştir. Dış cephe duvarların ve üst örtüde kısmen dökülmeler ve tahribatlar mevcuttur.

Kilisenin çevresinde yer alan yapı kalıntıları ve kare mekanlardan anlaşıldığı kadarıyla burasının kompleks bir yapıya sahip manastır yerleşkesi olduğu anlaşılmaktadır. Kare planlı yapı kalıntılarının yaklaşık 7 metre yüksekliği bulan dış cephe duvarları halen ayakta durmaktadır. Yine Çoban Kilisenin batısında bulunan yamaçtaki kayalıklarda küçük çaplı mağara yapıları da tespit edilmiştir.

ŞİMDİKİ TEHLİKELER : Alanın etrafı korumasız vaziyettedir. Kilisenin dış cephe duvarların dökülmeler mevcuttur.

ŞİMDİKİ DURUM : Kilisenin büyük bir bölümü ile yerleşime ait yapı kalıntıları yerinde mevcuttur.

GÖZLEMLER : Yerleşim yerinin etrafı açık ve fiziki müdahalelere karşı korumasız vaziyettedir.

ÖNERİLEN KORUMA : I.Derece Arkeolojik Sit Alanı
