T.C.
KÜLTÜR VE TURİZM BAKANLIĞI
İstanbul I Numaralı Kültür Varlıklarını
Koruma Bölge Kurulu

KARAR

AVRUPA KONSEYİ	DOĞAL VE KÜLTÜREL VARLIKLARI KORUMA ENVANTERİ	D.K.V.K.E.	ANIT	ENVANTER NO: -
TÜRKİYE	İSTANBUL 1 NUMARALI KVKBK MÜDÜRLÜĞÜ			HARITA NO:
İLİ: İSTANBUL	İLÇESİ: BAKIRKÖY	MAHALLE KÖY VEYA MEVKİ: ZEYTİNLİK	ANITSAL	-
CADDE/ SOKAK VE KAPI NO: 19 MAYIS CADDESİ ÜZERİNDEKİ KAVŞAK.	KADASTRO PAFTA: -	ADA: -	SİVİL	-
		PARSEL: -	ÇEVREYE AYKIRI	-
ADI: KULE YAPISI VE MÜŞTEMİLATI	YAPTIRAN: BİLİNMIYOR	YAPAN: BİLİNMIYOR	MİMARİ ÇAĞI (USLUP): BİLİNMIYOR	
	YAPIM TARİHİ: BİLİNMIYOR	KİTABE: -	VAKFIYE:

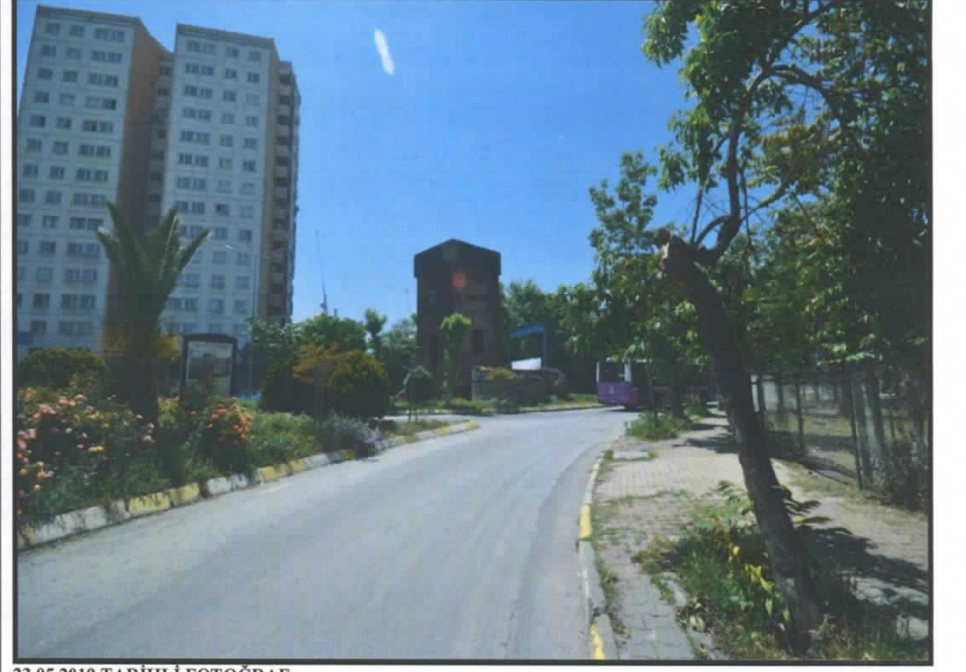
23.05.2019 TARİHLİ FOTOĞRAF.

GÖZLEMLER : Kule yapısının dış cephesinin tuğla malzeme ile yenilenmiş olduğu, bazı cephelerindeki kapı ve pencere açıklıklarının kısmen veya tamamen toprak altında kaldığı, üst kısmının metal levha ile kaplanmış olduğu ve bir cephesinde reklam amaçlı yazı ve amblem bulunduğu; kule yapısının müştemilatı olabileceği değerlendirilen tek katlı yapının ise kuzey cephesinin büyük bir kısmının tahribata uğramış ve yıkılmış olduğu, yapının çatısının tamamen yok olduğu, güney cephesinde yer alan kapı açıklığı ile batı cephesinde yer alan kemerli açıklığın büyük kısmının toprak altında kaldığı görülmüştür. Söz konusu yapıların etrafında yüksek katlı betonarme yapılar bulunmaktadır.

Bakırköy İlçesi, Ataköy (tapuda Zeytinlik) Mahallesi, 59 ada, 8 parselin güneyinde, 59 ada, 9 parselin ise kuzeyinde kalan alanda bulunan 19 Mayıs Caddesi üzerindeki kavşakta yer alan, dış cephesi tuğla malzeme ile yenilenmiş olan, kare planlı, yığma yapı strüktürlü, güney cephesinde yuvarlak kemerli kapı açıklığı bulunan (mevcut durumda bir kısmı toprak altında kalmış olup 21.04.1987 tarihli fotoğraflarda tamamı görülebilmektedir), batı cephesinde basık kemerli kapı açıklığı (mevcut durumda toprak altında kaldığından görülmemekte olup 21.04.1987 tarihli fotoğraflarda görülebilmektedir.) bulunan, doğu cephesinde basık kemerli kapı açıklığı (mevcut durumda toprak altında kaldığından görülmemekte olup 21.04.1987 tarihli fotoğraflarda görülebilmektedir.) ile gövdede düşey ve dikdörtgen formlu, basık kemerli, pencere açıklığı bulunan, kuzey cephesinde basık kemerli, dikdörtgen ve düşey formlu iki adet pencere açıklığı (mevcut durumda bir kısmı toprak altında kalmış olup 21.04.1987 tarihli fotoğraflarda tamamı görülebilmektedir) ile gövdede düşey ve dikdörtgen formlu, basık kemerli, pencere açıklığı bulunan kule yapısıdır. Yapının üst kısmı dört cepheden de metal levha ile kaplanmıştır. Doğu cephesinde ise yine üst kısımda reklam yazısı ve firma amblemi bulunmaktadır.

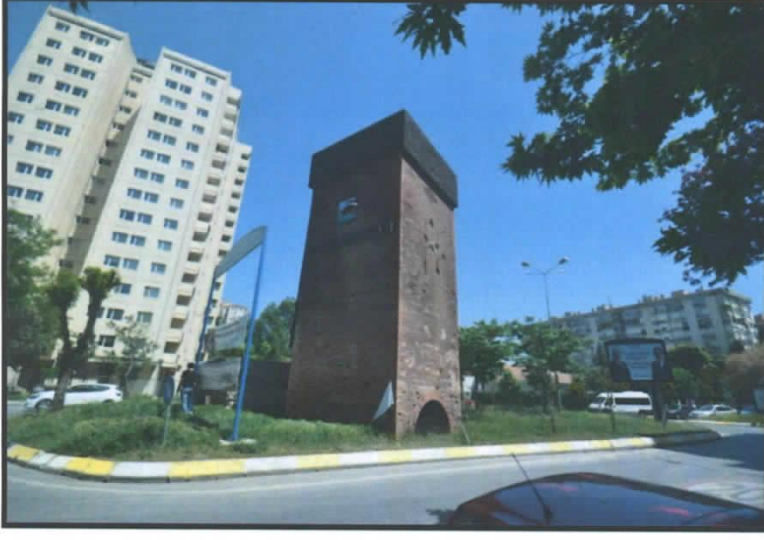
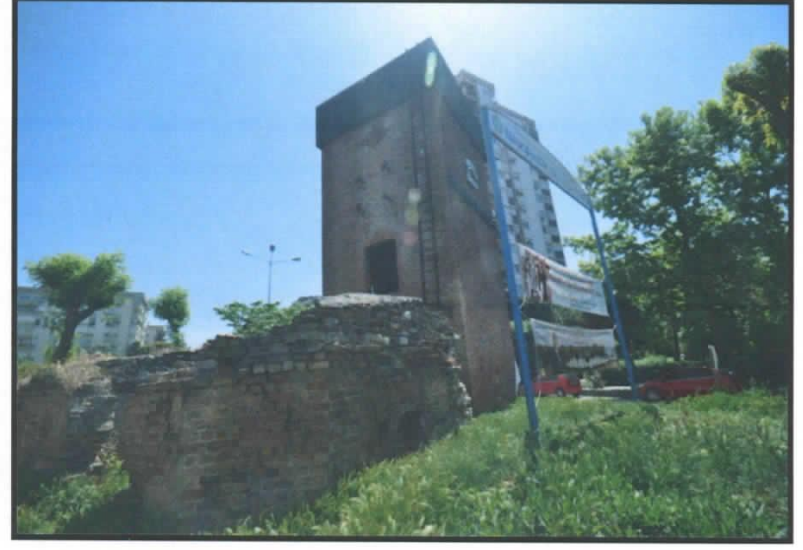
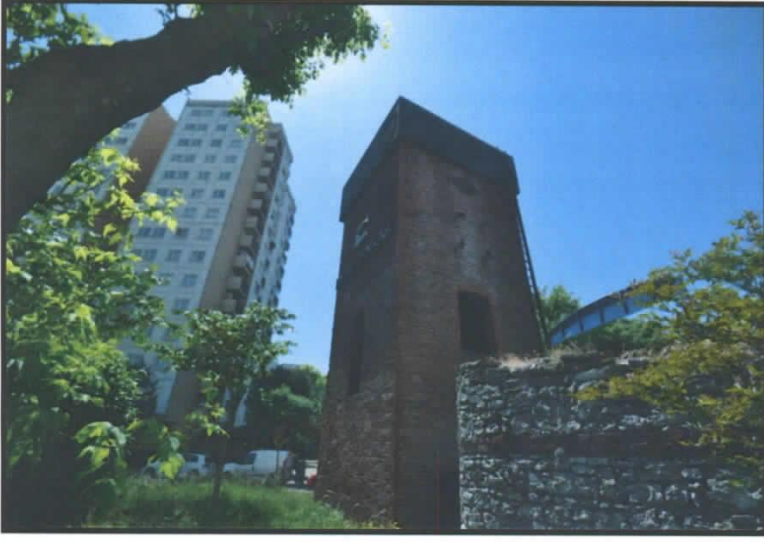
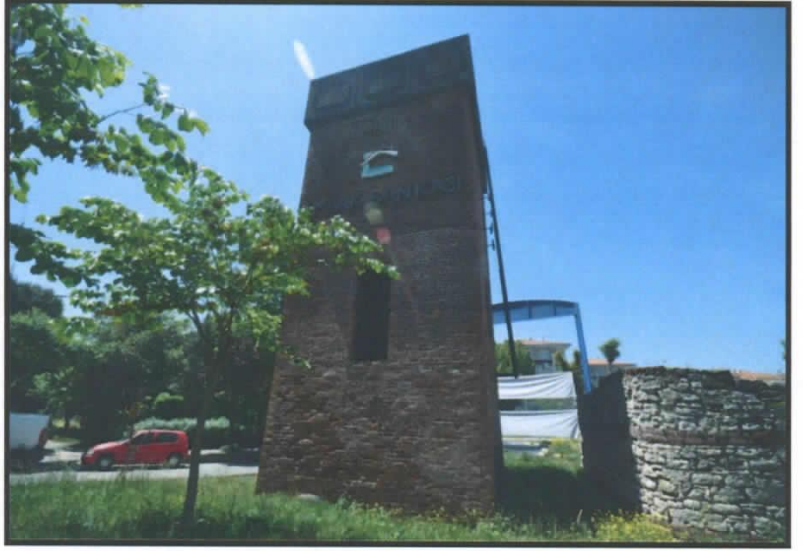
23.05.2019 TARİHİNDE ÇEKİLEN FOTOĞRAFLAR

Kule yapısının kuzeyinde kalan ve kule yapısının müştemilatı olabileceği değerlendirilen, dikdörtgen formlu, yığma yapı strüktürlü, moloz taş ve tuğla malzemeli, tek katlı, sundurma çatılı (mevcut durumda çatısı tamamen yıkılmış olup 21.04.1987 tarihli fotoğraflarda görülebilmektedir.), güney cephesinde basık kemerli, metal kapılı kapı açıklığı bulunan (mevcut durumda bir kısmı toprak altında kalmış olup 21.04.1987 tarihli fotoğraflarda görülebilmektedir), batı cephesinde, basık kemerli açıklık bulunan (toprak altında kalmış ve bu cepheye ati eski fotoğraf bulunmaması sebebi ile kapı açıklığı ya da pencere açıklığı olduğu hususunda net bir değerlendirme yapılamamaktadır), kuzey cephesi kısmen yıkılmış olan yapıdır.
