T.C.
KÜLTÜR VE TURİZM BAKANLIĞI
ÇANAKKALE KÜLTÜR VARLIKLARINI KORUMA BÖLGE KURULU
K A R A R

AVRUPA KONSEYİ	KÜLTÜREL VARLIKLARI KORUMA ANITLARI ENVANTERİ	D.K.V.K.E.	ANIT	ENVANTER NO:
TÜRKİYE				HARİTA NO:
İLİ: ÇANAKKALE	İLÇESİ: GELİBOLU	MAHALLE KÖY : Camiikebir Mh.	KORUMA DERECESESİ	ANITSAL
SOKAK VE KAPINO:		KADASTRO PAFTA: ADA: 96 PARSEL: 2		ÇEVRESEL
ADI: BAHÇELİ KARGİR EV	YAPTIRAN:	YAPAN :		S.M.Ö.
	YAPIM TARİHİ	KİTABE:	MİMARİ ÇAĞI : (ÜSLUP) Cumhuriyet Dönemi	2. GRUP
VAKFIYE:

GENEL TANIM: İki katlı, metruk, kargir ev.

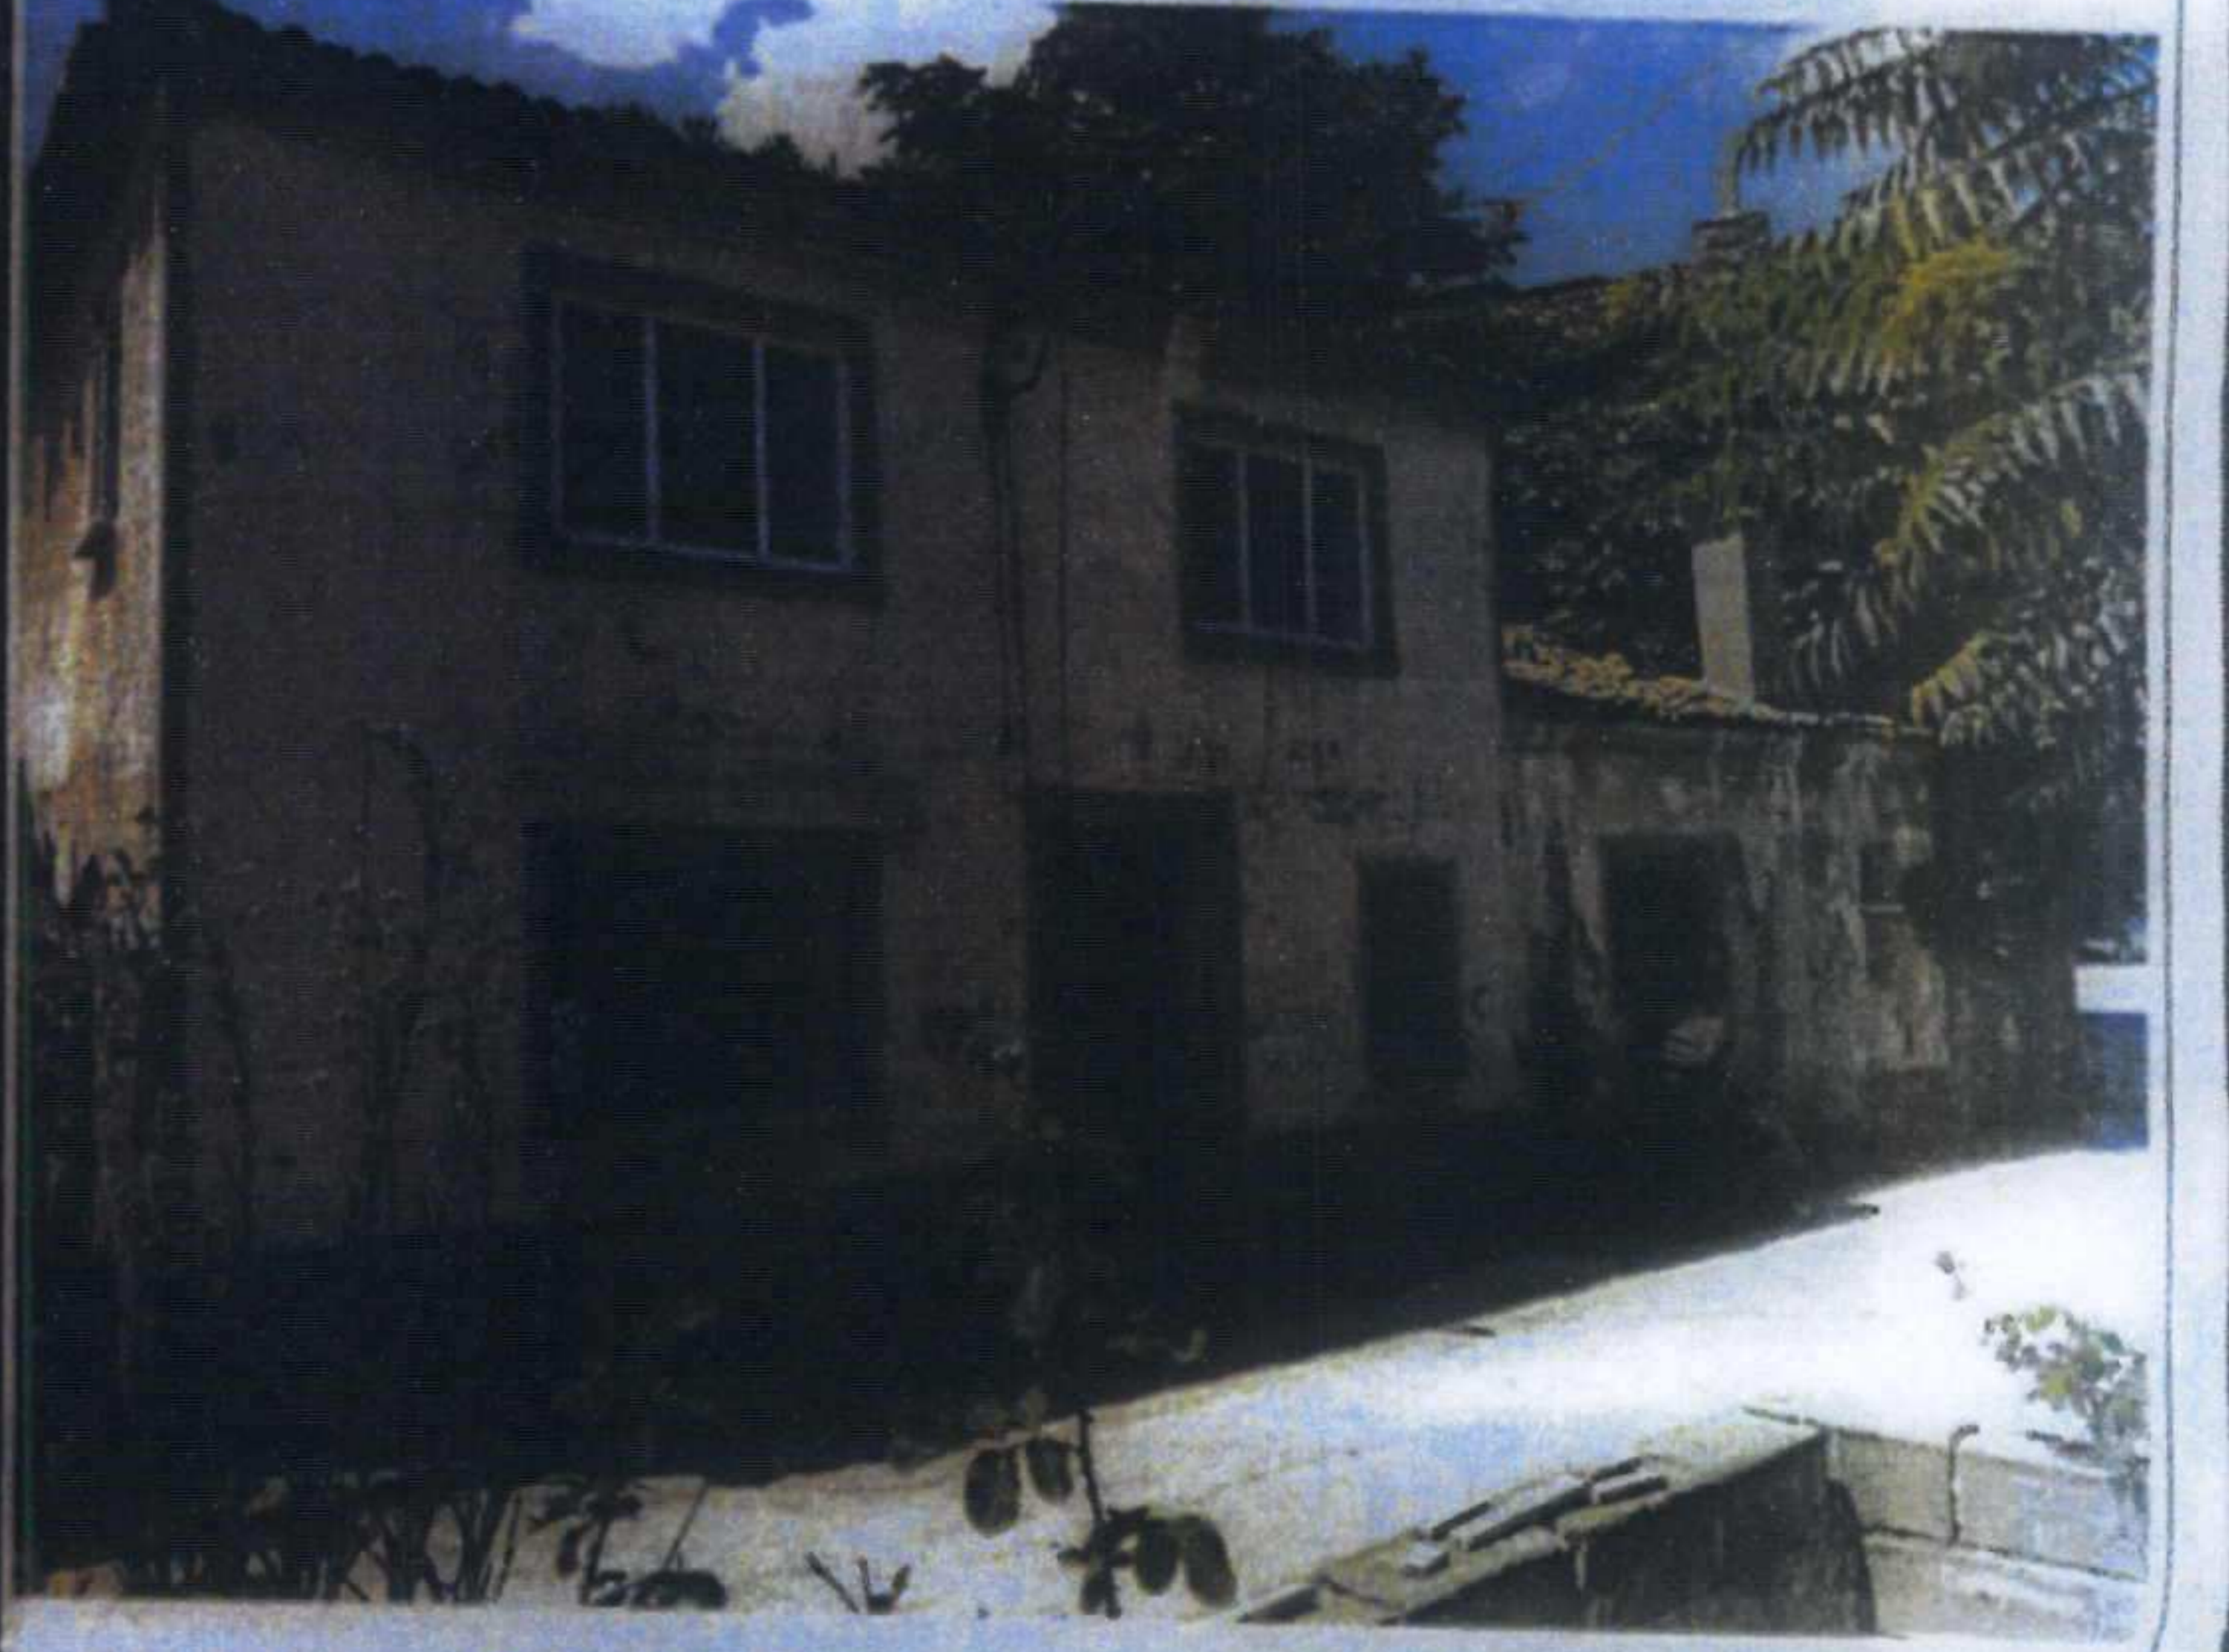
FOTOĞRAF

GÖZLEMLER:Yapı bütünüyle ayakta olmasına rağmen statik açıdan kötü durumdadır ve yıkılma tehlikesi arz etmektedir. Yapı içine giriş çıkışlar kontrolsüzdür.

Çanakkale İli, Gelibolu İlçesi, Camiikebir Mahallesi, 96 ada, 2 parselde yer alan, zemin +1 kattan oluşan, kargir konut yapısı, beden duvarları ve çatı örtüsüyle tamamen ayakta. Yapı kare planlı orta sofalı plan tipine örnektir. Bitişiginde yer alan tek katlı müstemilat yapısı ile zemin kattan bağlantı sağlanarak ana yapıya dahil edilmiştir. Yapının arka bölümünde geniş bir bahçe yer almaktadır. Yapının içeriden bahçeye açılan ayrı bir giriş kapısı mevcuttur.

Yapının düz formulu, kapı ve pencere açıklıkları lentoludur. Çatı altında cephe boyunca saçak silmesi bulunmaktadır. Kıрма çatısı alaturka kiremit örtülüdür. Yapı dıştan sıvalıdır. Sıvaların döküldüğü bazı yerlerden inşa malzemesinin tuğla olduğu anlaşılmaktadır. Yapının mevcutta dış kapı ve pencere doğramaları sökülmüş vaziyettedir.

Yapı içerisinde tavan ve taban döşemeleri ile iç kapıları ahşaptır. Zemin kattan üst kata çıkan ahşap merdiven yenilenmiştir. Yapının içi genel olarak harap ve kullanılamaz vaziyettedir.
