| AVRUPA KONSEYİ | DOĞAL VE KÜLTÜREL VARLIKLARI KORUMA ENVANTERİ D.K.V.K.E | SİT | ENVANTER NO: |
| İLİ: Kars | İLÇESİ: Merkez | MAHALLE KÖY VEYA MEVKİİ: Ani Köyü | KADASTRO ADA: 112 PARSEL: 74-75-169 |

ADI: Çoban Kilise Yerleşkesi

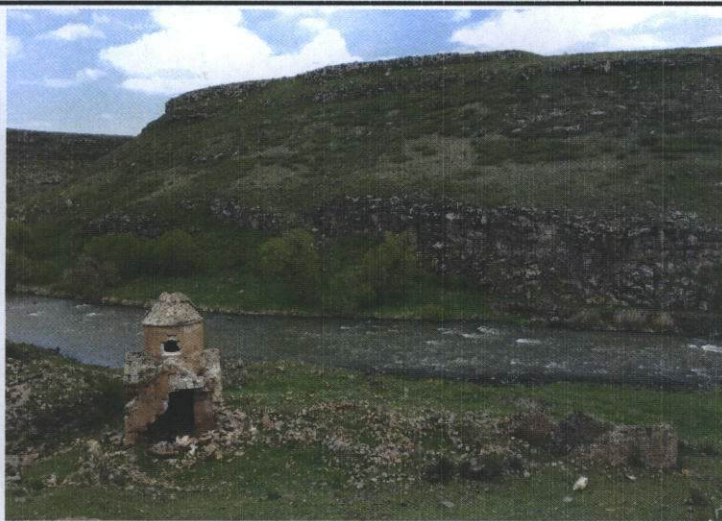
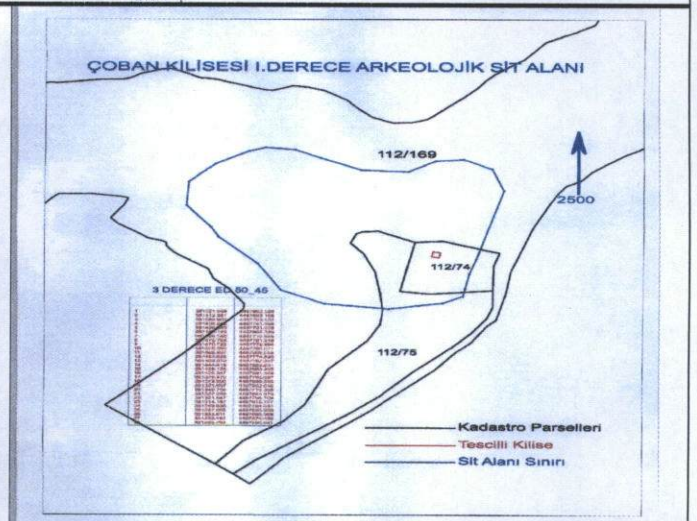
Horomos Manastırı ile Ani Örenyeri arasında, Arpaçay Nehrinin kenarında yer alan kilise yapısı ve yerleşim alanı, askeri güvenlik bölgesinde bulunmaktadır. Yerleşim yerinin merkezinde yer alan kilise yapısı, haç plana sahip olan ve kesme tüf taşı malzemeden yapılan kilisenin dış cephe duvarları üst örtüde üçgen alınlık ile son bulmaktadır. Yapının doğu cephe duvarında yuvarlak kemerli üçgen nişler ve bu nişlerin arasına dikdörtgen planlı bir pencere ve bu pencerenin üstüne de bir kitabe yapılarak doğu cephesi hareketlendirilmiştir. Kilisenin üst örtüsünün orta bölümünde silindirik bir kasnağa oturan sivri külahlı bir kubbesi bulunmaktadır. Kilisenin kubbe kasnağında ve kilisenin dış cephe duvarlarında yer alan yuvarlak kemerli pencereler yapının iç mekânını aydınlatmakla beraber dış cepheye hareketlilik kazandırmıştır. Yapının giriş portalı güney cephede yer almaktadır. Kilisenin iç mekânında doğu cephesinde yer alan apsis kısmı yarım daire şeklinde olup, apsisin sağ ve solunda pastaforyum (din görevlileri ve kutsal eşyalara ait mekan) hücreleri bulunmaktadır. Yapının iç mekânında haç kolları yuvarlak kemerli olup, Kemerlerin iki yanında sütunceler yapılarak hareketlendirilmiştir. Dış cephe duvarların ve üst örtüde kısmen dökülmeler ve tahribatlar mevcuttur.

Kilisenin çevresinde yer alan yapı kalıntıları ve kare mekanlardan anlaşıldığı kadarıyla burasının kompleks bir yapıya sahip manastır yerleşkesi olduğu anlaşılmaktadır. Kare planlı yapı kalıntılarının yaklaşık 7 metre yüksekliği bulan dış cephe duvarları halen ayakta durmaktadır. Yine Çoban Kilisenin batısında bulunan yamaçtaki kayalıklarda küçük çaplı mağara yapıları da tespit edilmiştir.

ŞİMDİKİ TEHLİKELER : Alanın etrafı korumasız vaziyettedir. Kilisenin dış cephe duvarların dökülmeler mevcuttur.

ŞİMDİKİ DURUM : Kilisenin büyük bir bölümü ile yerleşime ait yapı kalıntıları yerinde mevcuttur.

ÖNERİLEN KORUMA : I. Derece Arkeolojik Sit Alanı
