T.C.
KÜLTÜR VE TURİZM BAKANLIĞI
Karabük Kültür Varlıklarını Koruma Bölge Kurulu
KARAR

Karabük İli, Safranbolu İlçesi, Kuzkahacılar Köyü, Koruma Amaçlı İmar Planı ve Sit Alanı Sınırları dışında kalan, özel mülkiyete ait, tapuda 131 ada, 38 parseldeki yapıya ilişkin tespit ve tescil çalışmaları yapılmasının belirtildiği Karabük Kültür Varlıklarını Koruma Bölge Kurulu'nun 16.11.2018 tarih ve 4773 sayılı kararı, kurum görüşünün sorulduğu Karabük Kültür Varlıklarını Koruma Bölge Kurulu Müdürlüğü'nün 05.03.2019 tarih ve E.197365 sayılı yazısı, kurum görüşünün belirtildiği Karabük Valiliği Çevre ve Şehircilik İl Müdürlüğü'nün E.2117 sayılı yazısı, Maden ve Petrol İşleri Genel Müdürlüğü'nün 15.03.2019 tarih ve E.414525 sayılı yazısı, Kastamonu Vakıflar Bölge Müdürlüğü'nün E.58554 sayılı yazısı, Devlet Su İşleri Genel Müdürlüğü 23. Bölge Müdürlüğü'nün 22.04.2019 tarih ve 265945 sayılı yazısı, Karabük Kültür Varlıklarını Koruma Bölge Kurulu Müdürlüğü'nün 25.06.2019 tarih ve E.286533 sayılı rapor formu ve Karabük Kültür Varlıklarını Koruma Bölge Kurulu Müdürlüğü uzmanlarının 25.06.2019 tarih ve E.286523 sayılı raporu okundu, ekleri ve işlem dosyası incelendi, yapılan görüşmeler ve değerlendi

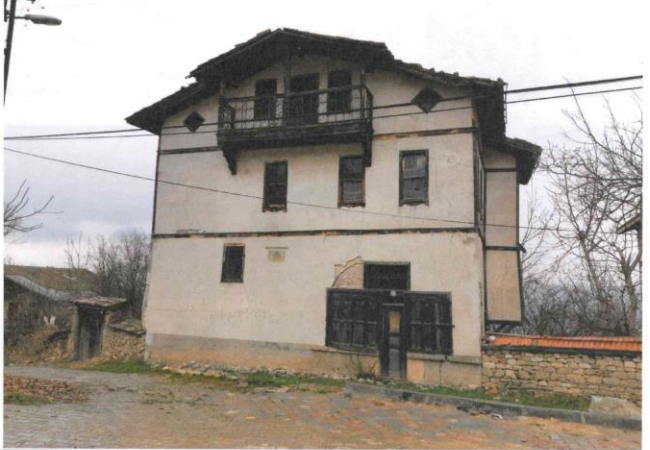
GÖZLEMLER		Yapının beden duvarlarında yer yer sıva kopmaları ve çatı, çatı altı ahşaplarında ve ön ve arka cephede yer alan balkonları oluşturan ahşap malzemelerde çürümler görülmektedir.										
BUGÜNKÜ SAHİBİ		Özel Mülkiyet				BAKIMDAN SORUMLU OLAN				Özel Mülkiyet		
YAPILAN ONARIMLAR		-										
AYRINTILI TANIM:								TEKNİK BİLGİLER		ISITMA SİSTEMİ		-
Kareye yakın dikdörtgen planlı, zemin+2+ çatı katlı yapının zemin ve birinci katı yağma moloz taş, ikinci kat ve çatı katı ahşap çatı arası kerpiç ve taş dolgu yöntemi ile inşa edilmiş olup, beşik formu çatısının örtüsünde alaturka kiremit mevcuttur. Yapının beden duvarları sıvalı ve üzeri subasman seviyesinden itibaren beyaz boyalıdır. Söz konusu yapıya sağ yan cephede yer alan çift kanatlı ahşap kapıdan girilmektedir. Birinci ve ikinci kat arasındaki ahşap kuşaklar yapıyı dolanmaktadır. Ön cephede çatı katı seviyesinde balkon çıkmasına yer verilmiştir. Burada ortada balkona açılan tek kanatlı ahşap kapı ve iki yanında pencere açıklığına yer verilmiş olup, ayrıca balkonun iki yanında dörtgen pencerelere yer verilmiştir. Çıkma yapan balkon alttan eliböğründelerle desteklenmektedir. Balkonun üzerindeki çatı bölümü büyük oranda çökmüştür. Arka cephede birinci kat seviyesinde dar, tek kanatlı ahşap kapılı, iki yanında ahşap kepenkli, kemer formu bir bölüm yer almaktadır. Bu bölüm içten beşik tonoz örtülüdür. Buradan yuvarlak kemerli açıklık ile yapının içerisine giriş sağlanmaktadır. Kapının üst kısmında demir parmaklıklı, yatay dikdörtgen formu pencere yer almaktadır. Bu bölümün solunda beden duvarında bir kitabe ve dikey dikdörtgen formu, demir parmaklıklı pencere yer almaktadır. Arka cephede çatı katı seviyesinde ön cephedeki cephe düzenlemesinin benzeri görülmektedir. Sol yan cephede muhtemel ıslak hacim mekanı birinci kat seviyesinden itibaren çıkma yapmaktadır. Yapının pencereleri geleneksel Safranbolu konut tipolojisinde görülen ½ formu ahşap pencereler şeklinde olup, pencereler kapaksızdır. İç mekanda geleneksel Safranbolu konut tipolojisinde görülen ocak ve dolap nişleri yer almaktadır. Ayrıca iç mekanda duvarlarda bitkisel kalemşi tezyinat görülmektedir.								KANALİZASYON		-

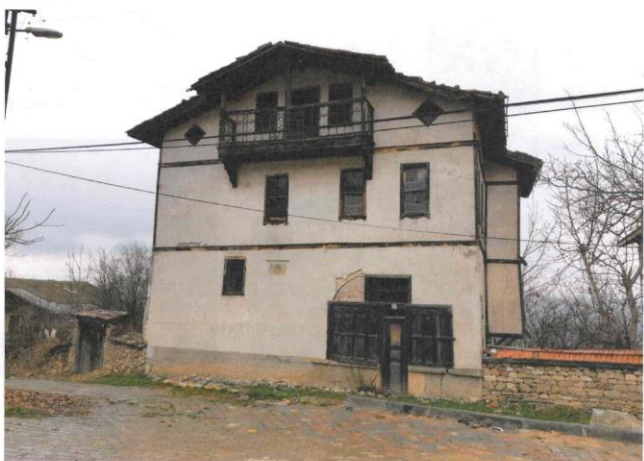
GÖZLEMLER		Yapının beden duvarlarında yer yer siva kopmaları ve çatı, çatı altı ahşaplarında ve ön ve arka cephede yer alan balkonları oluşturan ahşap malzemelerde çürümelere görülmektedir.												
BUGÜNKÜ SAHİBİ		Özel Mülkiyet			BAKIMDAN SORUMLU OLAN			Özel Mülkiyet						
YAPILAN ONARIMLAR		-												
AYRINTILI TANIM:								TEKNİK BİLGİLER		İSITMA SİSTEMİ		-		
Kareye yakın dikdörtgen planlı, zemin+2+ çatı katlı yapının zemin ve birinci katı yığma moloz taş, ikinci kat ve çatı katı ahşap çatı arası kerpiç ve taş dolgu yöntemi ile inşa edilmiş olup, beşik formu çatısının örtüsünde alaturka kiremit mevcuttur. Yapının beden duvarları sıvalı ve üzeri subasman seviyesinden itibaren beyaz boyalıdır. Söz konusu yapıya sağ yan cephede yer alan çift kanatlı ahşap kapıdan girilmektedir. Birinci ve ikinci kat arasındaki ahşap kuşaklar yapıyı dolanmaktadır. Ön cephede çatı katı seviyesinde balkon çıkmasına yer verilmiştir. Burada ortada balkona açılan tek kanatlı ahşap kapı ve iki yanında pencere açıklığına yer verilmiş olup, ayrıca balkonun iki yanında dörtgen pencerelere yer verilmiştir. Çıkma yapan balkon alttan eliböğründelerle desteklenmektedir. Balkonun üzerindeki çatı bölümü büyük oranda çökmüştür. Arka cephede birinci kat seviyesinde dar, tek kanatlı ahşap kapılı, iki yanında ahşap kepenkli, kemer formu bir bölüm yer almaktadır. Bu bölüm içten beşik tonoz örtülüdür. Buradan yuvarlak kemerli açıklık ile yapının içerisine giriş sağlanmaktadır. Kapının üst kısmında demir parmaklıklı, yatay dikdörtgen formlu pencere yer almaktadır. Bu bölümün solunda beden duvarında bir kitabe ve dikey dikdörtgen formlu, demir parmaklıklı pencere yer almaktadır. Arka cephede çatı katı seviyesinde ön cephedeki cephe düzenlemesinin benzeri görülmektedir. Sol yan cephede muhtemel ıslak hacim mekanı birinci kat seviyesinden itibaren çıkma yapmaktadır. Yapının pencereleri geleneksel Safranbolu konut tipolojisinde görülen 1/2 formu ahşap pencereler şeklinde olup, pencereler kapaksızdır. İç mekanda geleneksel Safranbolu konut tipolojisinde görülen ocak ve dolap nişleri yer almaktadır. Ayrıca iç mekanda duvarlarda bitkisel kalemşi tezminat görülmektedir.								KANALİZASYON		-
