**T.C.**  
**KÜLTÜR VE TURİZM BAKANLIĞI**  
İstanbul I Numaralı Kültür Varlıklarını  
Koruma Bölge Kurulu

**KARAR**

1 NUMARALI YAPI

08.08.2019 TARİH 4482 SAYILI KARAR EKİDİR.

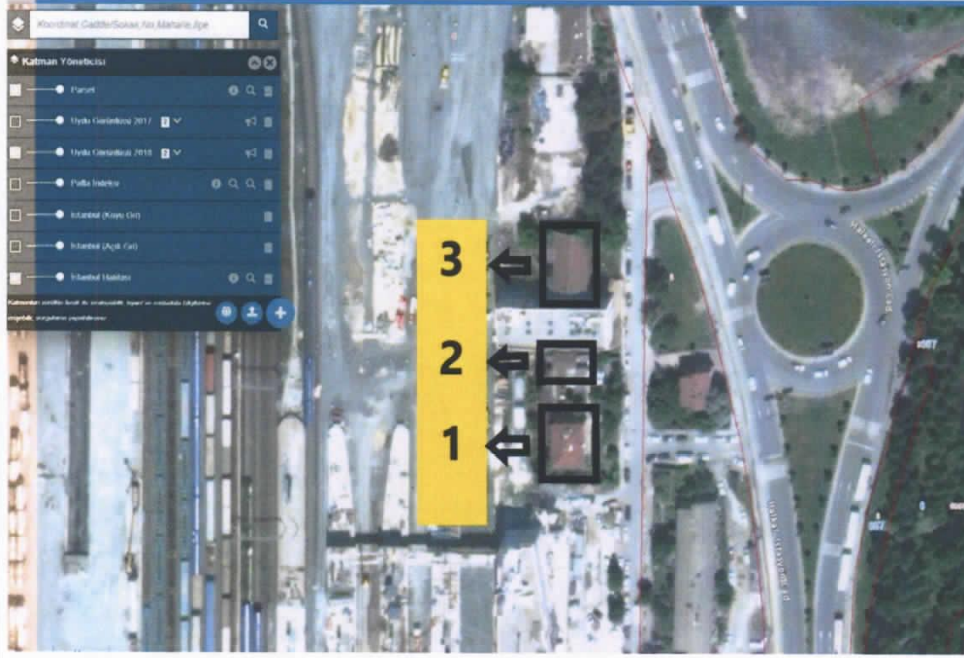
VAZİYET PLANI:

GENEL TANIM: Vaziyet planında "1" numara ile gösterilen, zemin + 1 normal katlı, kare planlı, doğu cephesinde kemerli girişi ve penceresi bulunan, cephesi çimento sıvalı yapıdır.

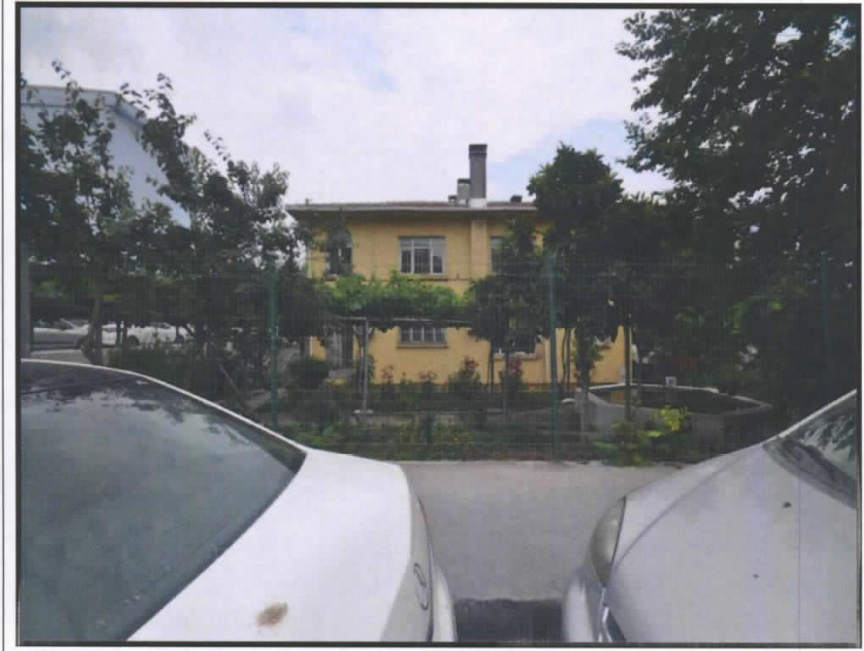
GÖZLEMLER: Zemin + 1 normal katlı olan yapının bir kısmının arşiv ve depo, bir kısmının ise ofis olarak kullanıldığı, yapının giriş ve pencere oranlarının büyük oranda özgün olmadığı, pencere doğramalarının bazı kısımlarda pvc malzeme ile yenilenmiş olduğu, cephesinin çimento sıvalı olduğu, yapının genel olarak tadilat gördüğü ve özgünlüğünü büyük ölçüde koruyamadığı görülmüştür.

AYRINTILI TANIM: 855 Ada, 4 parselde yer alan ve vaziyet planında "1" numara ile gösterilen, zemin + 1 normal katlı, cephesi çimento sıvalı, kare planlı bir yapıdır. Doğu cephesinde kemerli bir girişi ve kemerli bir penceresi bulunan yapının giriş ve pencere oranları büyük ölçüde bozulmuş ve özgünlüğünü kaybetmiştir. Yapının kuzey cephesinde ise metal kapılı, dikdörtgen biçimli girişi bulunmaktadır. Yapının zemin katında, güney cephesindeki giriş kısmından giriş yapılan alandaki odaların depo ve arşiv olarak kullanıldığı, bu kısımdaki oda kapılarının ve zemin döşemelerinin ahşap olduğu, pencere doğramalarının da yine ahşap olduğu görülmüştür. Yapının zemin katında, kuzey cephesindeki giriş kısmından giriş yapılan alanda ise ofis olarak kullanılan 1 adet oda, 1 adet tuvalet ve mutfak olarak kullanılan 1 adet oda bulunduğu tespit edilmiştir. Bu kısımdaki zemin döşemelerinin yenilenmiş olduğu, mutfak duvarlarının ve zeminin fayans ile döşenmiş olduğu, pencerelerin ise pvc doğramalı olduğu görülmüştür. Yapının 1. normal kat girişinde ise çelik kapı bulunduğu görülmüş olup yapının bu katında yer alan odaların ofis olarak kullanıldığı ve bu kattaki pencere doğramalarının pvc olduğu tespit edilmiştir.

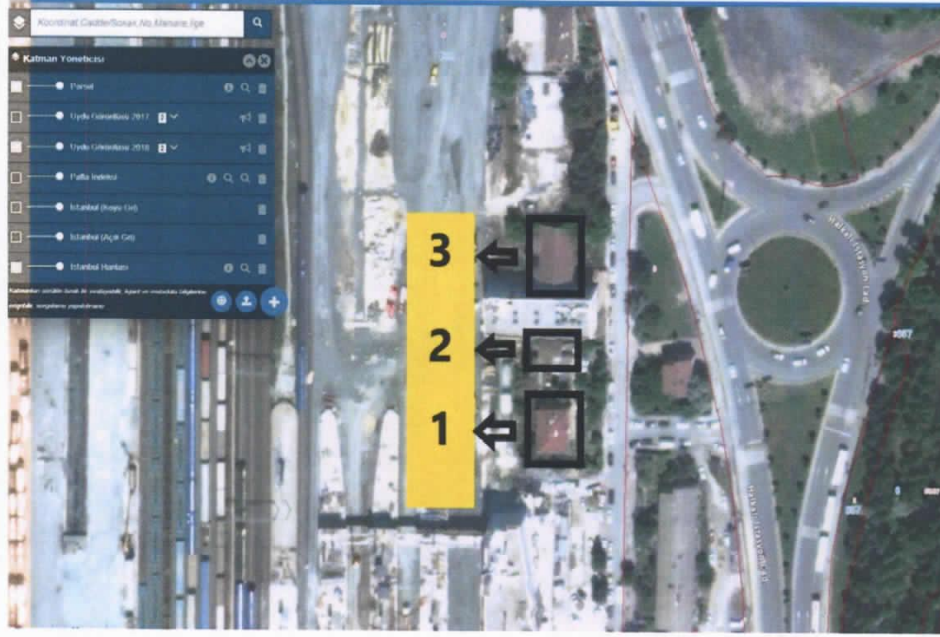
VAZİYET PLANI :

GENEL TANIM : Tek katlı, kırma çatılı, (doğu – batı doğrultusunda) dikdörtgen planlı, depo olarak kullanılan bir yapıdır. Cephesi çimento sıvalı olan yapının girişi batı cephesinde olup dikdörtgen şemalıdır.

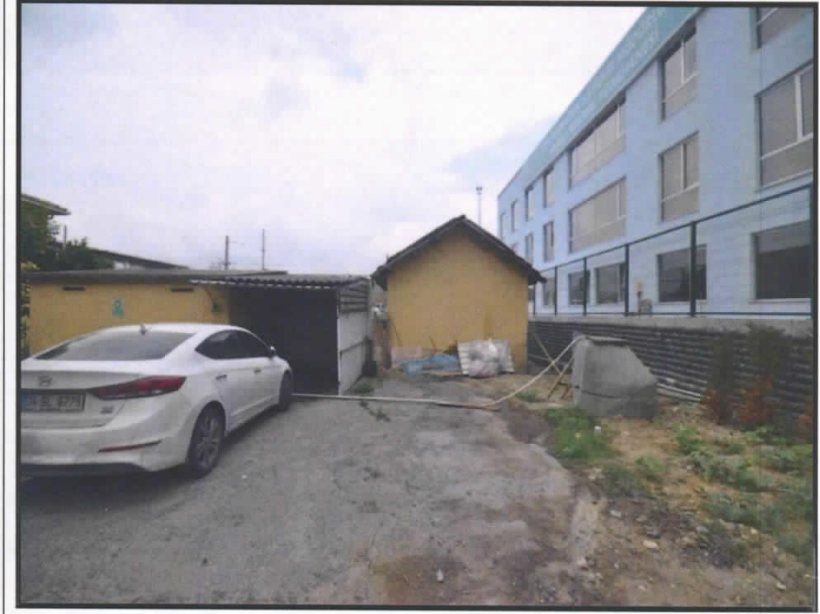
2 NUMARALI YAPI

GÖZLEMLER : Yapının çatısının ahşap konstrüksiyon olduğu görülmüş olup mevcut hali ile bakımsız bir durumda bulunduğu, kuzey cephesindeki bir pencere açıklığının ise kapatılmış olduğu, yapının mevcut durumda depo olarak kullanıldığı görülmüştür. Yapı büyük oranda özgünlüğünü korumuştur.

AYRINTILI TANIM : 855 ada, 4 parselde yer alan, vaziyet planında "2" numara ile gösterilen, tek katlı, kırma çatılı, (doğu – batı doğrultusunda) dikdörtgen planlı, depo olarak kullanılan bir yapıdır. Cephesi çimento sıvalı olan yapının girişi batı cephesinde olup dikdörtgen şemalıdır. Söz konusu yapının iç duvarlarının da çimento sıvalı olduğu görülmüştür. Yapının çatısının ise ahşap konstrüksiyon olduğu tespit edilmiş olup bakımsız bir haldedir. Yapının kuzey cephesinde bulunan pencere açıklığının ise kapatıldığı tespit edilmiştir. Yapı özgünlüğünü büyük oranda korumuştur.

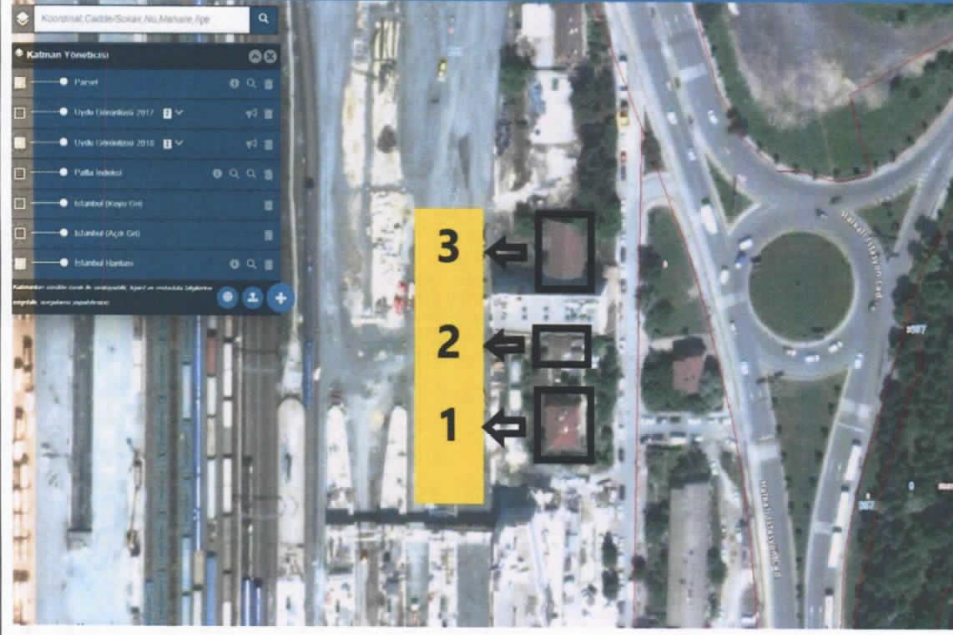
VAZİYET PLANI :

GENEL TANIM : Tek katlı, kırma çatılı, cephesi çimento sıvalı, doğu cephesinde 2 adet dar 2 adet geniş olmak üzere 4 adet kapı açıklığı bulunan depo yapısıdır.

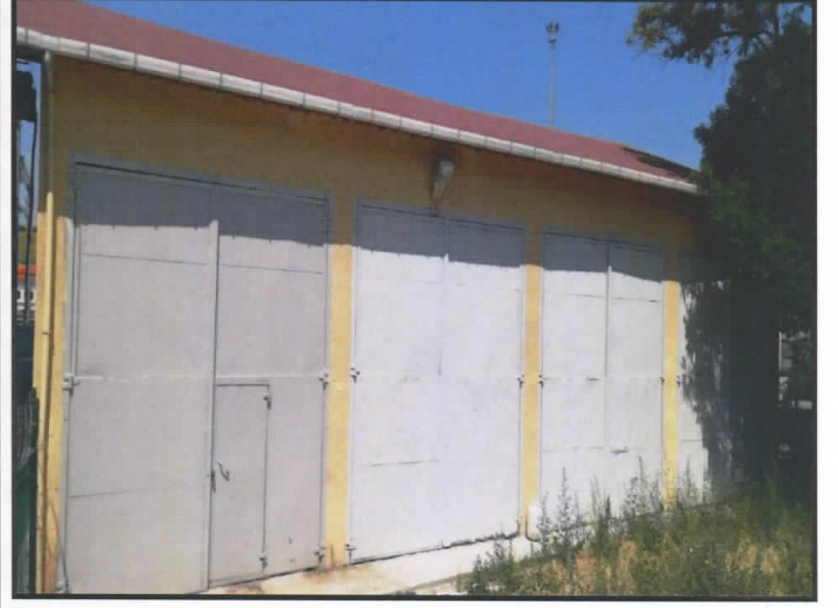
3 NUMARALI YAPI

GÖZLEMLER : Yapının çatısı ahşap konstrüksiyon ile yenilenmiştir.

AYRINTILI TANIM : 855 ada, 4 parselde yer alan, vaziyet planında "3" numara ile gösterilen, tek katlı, kırma çatılı, cephesi çimento sıvalı, doğu cephesinde 2 adet dar 2 adet geniş olmak üzere 4 adet kapı açıklığı bulunan, dikdörtgen planlı (kuzey - güney doğrultusunda) yapıdır. Yapının arka tarafında küçük bir eklentisi bulunmaktadır. Depo olarak kullanıldığı ve yakın zamanda çatısının fırtına sebebi ile zarar gördüğü belirtilen yapının çatısının ahşap konstrüksiyon olarak yenilendiği tespit edilmiştir.

YAPILAN ONARIMLAR : Çatısı yenilenmiştir.
