T.C.  
KÜLTÜR VE TURİZM BAKANLIĞI  
Kars Kültür Varlıklarını Koruma Bölge Kurulu

KARAR

Kars İli, Sarıkamış İlçesi, İnkaya Köyünde yer alan herhangi bir sit alanı içerisinde kalmayan, özel mülkiyete ait 163 ada 12 parsel üzerindeki Kaya Kilisenin (Kaya Kilisesi II) Korunması Gerekli Taşınmaz Kültür Varlığı olarak tescil edilmesi talebine ilişkin; Kars İl Kültür ve Turizm Müdürlüğü'nün 22.01.2019 tarih ve 66073 sayılı yazısı, Kars Kültür Varlıklarını Koruma Bölge Kurulu Müdürlüğü'nün 29.01.2019 tarih ve E.87738 sayılı, 23.09.2019 tarih ve E.775021 sayılı yazıları, Sarıkamış Milli Emlak Müdürlüğü'nün 03.10.2019 tarih ve E.6602 sayılı yazısı, Kars İl Özel İdaresi İmar ve Kentsel İyileştirme Müdürlüğü'nün 26.09.2019 tarih ve E.4930 Sayılı yazısı, Kars Kültür Varlıklarını Koruma Bölge Kurulu uzmanlarının 07.10.2019 tarih ve 437945 sayılı raporu okundu. Konu ile ilgili bilgi ve belgeler incelendi. Yapılan görüşmeler sonucunda;

<b>VRUPA KONSE</b>	DOĞAL VE KÜLTÜREL VARLIKLARI KORUMA ENVANTERİ		D.K.V.K.E.		<b>ANIT</b>	ENVANTER NO				
<b>T Ü R K İ Y E</b>	KÜLTÜR VARLIKLARI VE MÜZELER GENEL MÜDÜRLÜĞÜ					HARITA NO.				
İLİ: <b>KARS</b>	İLÇESİ : <b>SARIKAMIŞ</b>	MAHALLE KÖY VEYA MEVKİİ : <b>

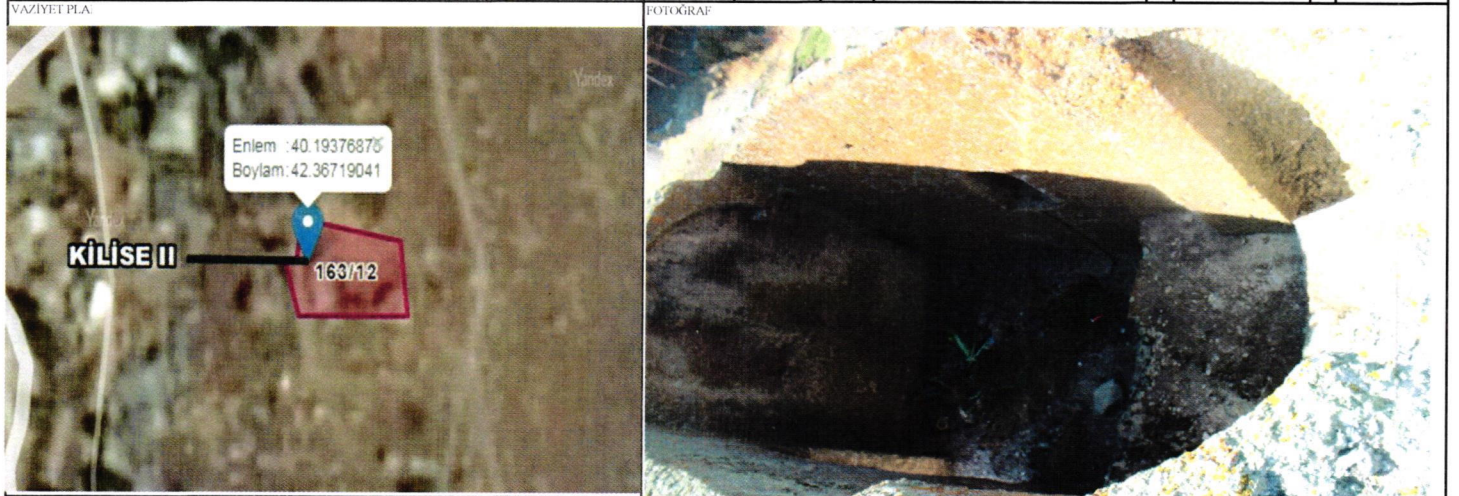
GENEL TANIMI: Kars İli, Sarıkamış İlçesinde yer alan ve 163 ada, 12 parselde kayıtlı taşınmaz üzerinde büyük kaya bloğa oyularak yapılmış doğu batı yönünde uzanan kaya kilise bulunmaktadır.

GÖZLEMLER  
Taşınmaz günümüzde metruk vaziyette olup tahribatlara uğramıştır.

AYRINTILI TANIM	TEKNİK BİLGİLER	SU	ELEKTRİK	ISITMA	Kanalizasyon
Kars İli, Sarıkamış İlçesinde yer alan ve 163 ada, 12 parselde kayıtlı taşınmaz üzerinde büyük kaya bloğa oyularak yapılmış doğu batı yönünde uzanan kaya kilise bulunmaktadır. Kilisenin iç kısmına yine güneyde yer alan kapıdan girişi sağlanmaktadır. Söz konusu kilise tek mekandan oluşmakta olup, doğu cephede kayaya oyularak yapılmış yarım daire formu apsis yer almaktadır ve söz konusu apsisin güneyinde pastoforium hücreleri de yer almaktadır. İkinci kaya kilisenin yine kuzey duvarına oyularak yapılmış olan yarım daire formu niş yer almakta olup nişin hemen altında dikdörtgen formu oyuk bulunmaktadır. Kuzey duvarda yer alan niş ile zeminde yer alan dikdörtgen formu oyuk bir kanal ile birbirine bağlanmaktadır. Kilisenin batı duvarında ise yine kayaya oyularak yapılmış yarım daire formu niş yer almaktadır. Ayrıca kiliseler Micingirt Kalesi'nin eteklerinde yer almaktadır.	Yok	Yok	Yok	Yok
