T.C.
KÜLTÜR VE TURİZM BAKANLIĞI
Karabük Kültür Varlıklarını Koruma Bölge Kurulu
KARAR

Karabük İli, Safranbolu İlçesi, Aşağıçiftlik Köyü, Koruma Amaçlı İmar Planı ile yetki ve sorumluluğumuzda bulunan sit alanı sınırları dışında kalan, Karabük Kültür Varlıklarını Koruma Bölge Kurulu'nun 16.11.2018 tarih ve 4765 sayılı kararı kapsamında tespit edilen, özel mülkiyete ait, tapuda 122 ada, 76 parseldeki yapıya ilişkin kurum görüşünün sorulduğu Karabük Kültür Varlıklarını Koruma Bölge Kurulu Müdürlüğü'nün 05.03.2019 tarih ve E.196389 sayılı yazısı, kurum görüşünün belirtildiği Karabük Valiliği Çevre ve Şehircilik İl Müdürlüğü'nün 14.03.2019 tarih ve E.2121 sayılı yazısı, Maden ve Petrol İşleri Genel Müdürlüğü'nün 15.03.2019 tarih ve E.414530 sayılı yazısı, Kastamonu Vakıflar Bölge Müdürlüğü'nün 15.04.2019 tarih ve E.58554 sayılı yazısı, Devlet Su İşleri Genel Müdürlüğü 23. Bölge Müdürlüğü'nün 22.04.2019 tarih ve 265958 sayılı yazısı, Karabük Kültür Varlıklarını Koruma Bölge Kurulu Müdürlüğü uzmanlarının 22.10.2019 tarih ve E.467224 sayılı raporu, Karabük Kültür Varlıklarını Koruma Bölge Kurulu Müdürlüğü'nün 22.10.2019 tarih ve E.467219 sayılı rapor formu okundu, ekler ve işlem dosyası i

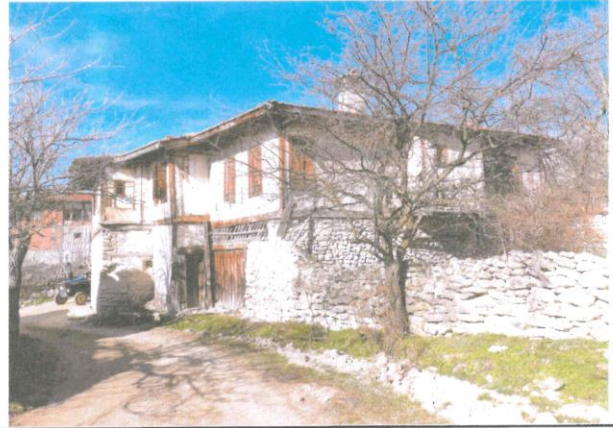
GÖZLEMLER		Yapının beden duvarlarında yer yer ahşap çatkı arası dolgu malzemelerinde boşalma ve eksilmeler, cephelerdeki ahşap taşıyıcılarda sehimler, çatı altı ahşaplarında çürümeler olduğu tespit edilmiştir.															
BUGÜNKÜ SAHİBİ		Özel Mülkiyet			BAKIMDAN SORUMLU OLAN			Özel Mülkiyet									
YAPILAN ONARIMLAR																	
AYRINTILI TANIM:		TEKNİK BİLGİLER		İSITMA SİSTEMİ		-											
				KANALİZASYON		-											
				SU		-											
				ELEKTRİK		-											
		ÖZGÜN KULLANIMI: KONUT															
		BUGÜNKÜ KULLANIMI: KONUT															
		ÖNERİLEN KULLANIM: KONUT															
		HAZIRLAYANLAR: Sanat Tarihçisi E. ÖZSOY

Karabük İli, Safranbolu İlçesi, Aşağıçiftlik Köyü, Koruma Amaçlı İmar Planı ile yetki ve sorumluluğumuzda bulunan sit alanı sınırları dışında kalan, Karabük Kültür Varlıklarını Koruma Bölge Kurulu'nun 16.11.2018 tarih ve 4765 sayılı kararı kapsamında tespit edilen, özel mülkiyete ait, tapuda 122 ada, 76 parseldeki yapının 2863 sayılı Kültür ve Tabiat Varlıklarını Koruma Kanunu'nun 6 ncı maddesinde belirtilen korunması gerekli taşınmaz kültür varlıklarından olduğu anlaşıldığına, yapının anılan kanunun 7 nci maddesi kapsamında "Korunması Gerekli Taşınmaz Kültür Varlığı" olarak tescil edilmesine, yapı grubunun "2" olarak belirlenmesine, hazırlanan tescil fişinin uygun olduğuna, koruma alanının kararımız eki 1/1000 ölçekli haritada gösterildiği şekliyle belirlenmesine, yapının can ve mal güvenliği açısından tehlike oluşturan kısımlarına yönelik ilgili mevzuat hükümleri doğrultusunda yapılacak müdahalelere ilişkin gerekliliklerin ilgili idaresince ve malikince yerine getirilmesine, bu süre zarfında gerekli tüm güvenlik önlemlerinin taşınmazın yapısına uygun olacak şekilde idaresince alınmasına karar verildi.
