T.C.
KÜLTÜR VE TURİZM BAKANLIĞI
Kars Kültür Varlıklarını Koruma Bölge Kurulu
KARAR

Iğdır İli, Aralık İlçesi, Ortaköy Mahallesi'nde yer alan, herhangi bir sit alanı içerisinde kalmayan, Ortaköy Köy Tüzel Kişiliğine ait 127 parsel üzerinde yer alan taşınmazın tapu bilgileri ve anıt fişinin güncellenmesi ile yapının onarım talebinin değerlendirilmesine ilişkin; Erzurum Kültür ve Tabiat Varlıklarını Koruma Bölge Kurulu'nun 24.11.2005 tarih ve 220 sayılı kararı, Kars Kültür Varlıklarını Koruma Bölge Kurulu'nun 17.05.2016 tarih ve 1335 sayılı, 14.05.2018 tarih ve 2086 sayılı kararları, Iğdır İl Kültür ve Turizm Müdürlüğü'nün 25.10.2019 tarih ve E.881831 sayılı yazısı ve eki, Kars Kültür Varlıklarını Koruma Bölge Kurulu uzmanlarının 18.11.2019 tarih ve 509632 sayılı raporu okundu. Konu ile ilgili bilgi ve belgeler incelendi. Yapılan görüşmeler sonucunda;

VRUPA KONSE	DOĞAL VE KÜLTÜREL VARLIKLARI KORUMA ENVANTERİ	D.K.V.K.E.	ANIT	ENVANTER NO
TÜRKİYE	KÜLTÜR VARLIKLARI VE MÜZELER GENEL MÜDÜRLÜĞÜ			HARİTA NO
İLİ: İĞDIR	İLÇESİ: ARALIK	MAHALLE KÖY VEYA MEVKİİ: ORTAKÖY MAHALLESİ	KORUMA	ANITSAL
SOKAK VE KAPINNO:	PAFTA	ADA 127	DERECESİ: II. Grup	1 X 3
ADI ORTAKÖY HAMAMI	YAPIM TARİHİ:	KITABE:	MİMAR

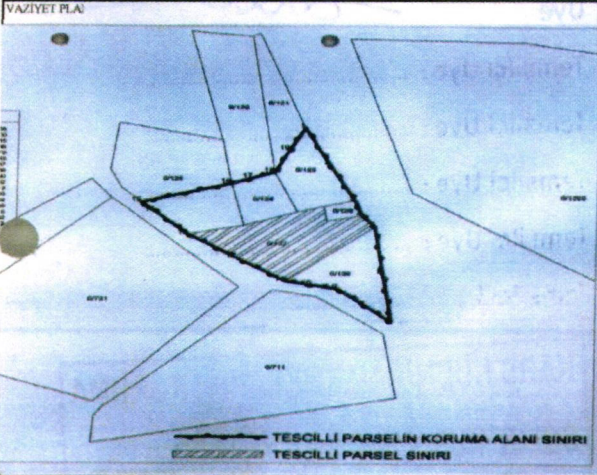
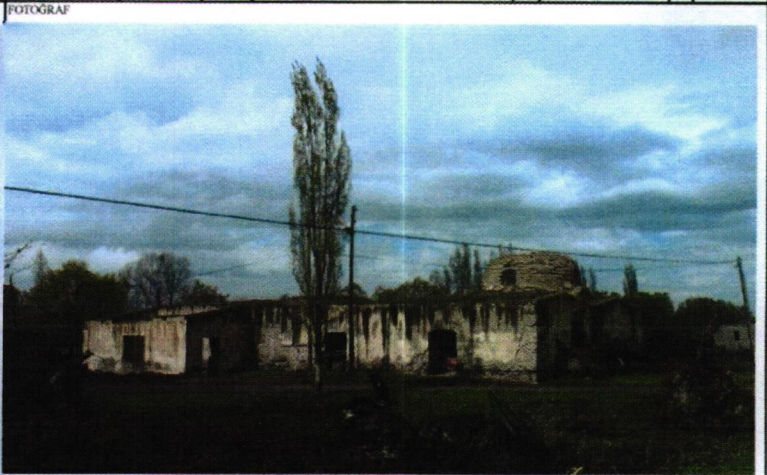
KORUMA DUR.	A	İYİ	TAŞIYICI YAPI	A	DIŞ YAPI	A	ÜST YAPI	A	İÇ YAPI	A	SÜSLEME ELEMENLARI	A	RUTUBET	A	YOK
	B	ORTA		X		X		X		B		X		B	İZİ VAR
	X	FENA		C		C		X		X		C		X	ÖNEMLİ

GÖZLEMLER
Dikdörtgen planlı ve tek katlı taşınmazın etrafı açık olup, korumasız vaziyettedir.

AYRINTILI TANIM İğdir İli, Aralık İlçesi, Ortaköy Mahallesi, 127 ada 36 parsel üzerinde yer alan hamam tek katlı, dikdörtgen planlı olup doğu-batı yönünde uzanmaktadır. Hamam soğukluk, sıcaklık, ılıklik ve külhan bölümlerinden oluşmaktadır. Dikdörtgen planlı hamamın, doğu cephesinde basık kemerli bir adet giriş kapısı, güney cephede ise yine basık kemerli iki adet giriş kapısı yer almaktadır. Ayrıca yine güney cephede taşınmaza sonradan eklendiği anlaşılan muhdes bir eklenti bulunmaktadır. Hamamın soğukluk ve sıcaklık bölümü merkezi kubbeli olup, söz konusu kubbelerin bir kısmı günümüzde yıkılmış vaziyettedir. Ayrıca kubbe geçişleri üçgen prizmalarla sağlanmaktadır. Hamamın bölümlerini birbirine bağlayan ince koridorlar bulunmakta olup söz konusu koridorların üzerinin tonoz ile örtülü olduğu görülmüştür. Hamamın dış cephe duvarları yığma moloz taş ile köşelerinde kesme bazalt taş, kubbelerinde ise ateş tuğla kullanıldığı görülmüştür. Yapının iç ve dış cephe yüzeyleri özgün olamayan beton malzeme ile sıvanmıştır. Bahse konu hamamın bölge sakinleri tarafından yakın döneme kadar kullanıldığı şifahi olarak öğrenilmiştir. Ayrıca hamamın etrafı günümüzde açık vaziyette olup oldukça korumasız bir durumdadır.	TEKNİK BİLGİLER	SU	ELEKTRİK	İSTİMA	Kanalizasyon

-Tescilli hamamda gerek doğal koşullar gerekse fiziki müdahaleler dolayısıyla tahribatların meydana geldiği, bu sebeple can ve mal güvenliği açısından tehlike arz ettiği anlaşıldığından hamama yönelik gerekli güvenlik tedbirlerinin ilgililerce ivedilikle alınmasına,

-Koruma Bölge Kurulu'nun 14.05.2018 tarih ve 2086 sayılı kararı ile de istenilen rölöve, restitüsyon ve restorasyon projelerinin ilgililerce ivedilikle hazırlatılarak Kurula sunulmasına;
