T.C.
KÜLTÜR VE TURİZM BAKANLIĞI
DİYARBAKIR KÜLTÜR VARLIKLARINI
KORUMA BÖLGE KURULU
KARAR

Şırnak İli, Beytüşşebab İlçesi Başaran Köyü sınırları içinde bulunan ve tapunun 101 ada 1 nolu parselinde yer alan Harguriya Dirhe 5'in tescil talebine ilişkin; Bakanlığımız Kültür Varlıkları ve Müzeler Genel Müdürlüğünün 24.09.2018 gün ve E.771855 sayılı yazısı, Diyarbakır Kültür Varlıklarını Koruma Bölge Müdürlüğünün 23.07.2019 gün ve E329683 sayılı uzman raporu, ekleri ve konuya ilişkin bilgi, belgeler incelendi. Yapılan görüşmeler sonunda;

AVRUPA KONSEYİ	DOĞAL VE KÜLTÜREL VARLIKLARI KORUMA ENVANTERİ D.K.V.K.K	ANIT	ENVANTER NO :
TÜRKİYE	KÜLTÜR VARLIKLARI VE MÜZELER GENEL MÜDÜRLÜĞÜ		HARİTA NO :
İLİ: Şırnak	İLÇESİ :Beytüşşebab	MAHALLE-KÖY-MEVKİ : Başaran	KORUMA DERECESESİ
ADRESİ	PAFTA-ADA-PARSEL:		ANITSAL 1 2 3 ÇEVRESEL 1 2 3 Anıtsal 1
ADI :Harguriya Dirhe 5	YAPTIRAN :	YAPAN :	MİMARİ ÇAĞI : Demirçağ
	YAPIM TARİHİ :	KİTABE :	VAKFIYE :

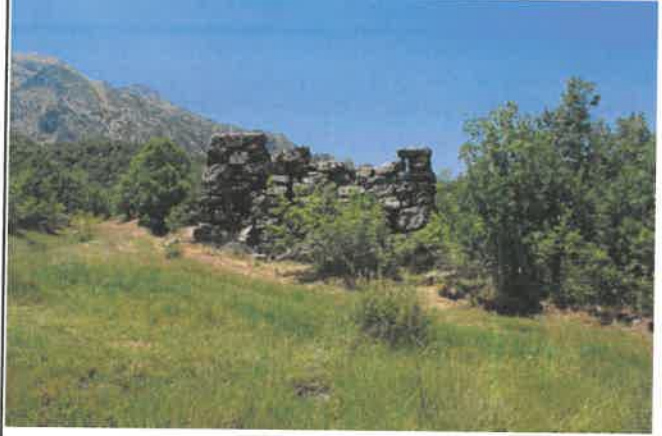
FOTOĞRAF

AYRINTILI TANITIM : Başaran Köyü'nün 1.4 km. güneydoğusunda, Habur 2 Suyu'nun 500 m. güneyindedir. 1 no'lu dirhenin 200 m. kadar kuzeybatısındadır. Kuzey duvar: 7.50 m., doğu duvar: 9.40 m. güney duvar: 5 m. ve batı duvar 9.90 m. ölçülerindedir. Korunmuş en yüksek duvar güneydoğu köşede 5.25 m. dir. Duvar kalınlığı güneyde 1.80 m. dir. Topografyaya uygun olarak kuzeye doğru eğimli yapılmıştır.
