**T.C.**  
**KÜLTÜR VE TURİZM BAKANLIĞI**  
**Kars Kültür Varlıklarını Koruma Bölge Kurulu**  
**KARAR**

**Toplantı Tarihi ve No :26.12.2019-198**  
**Karar Tarihi ve No :26.12.2019-2670**

### ADI: BEYAZKIZ KALESİ

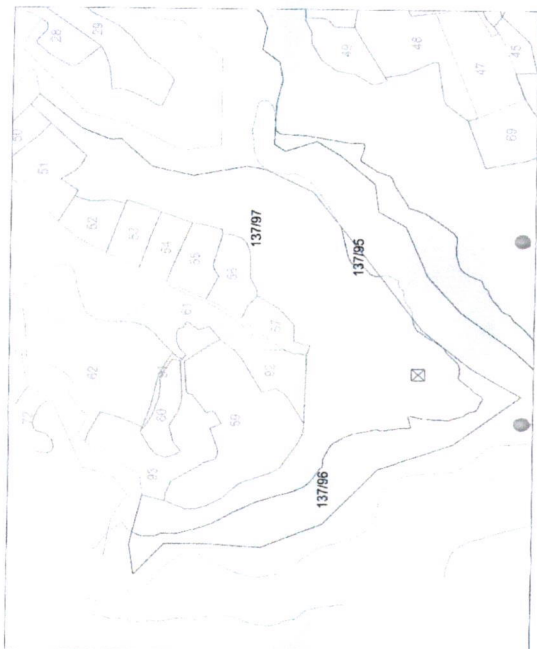
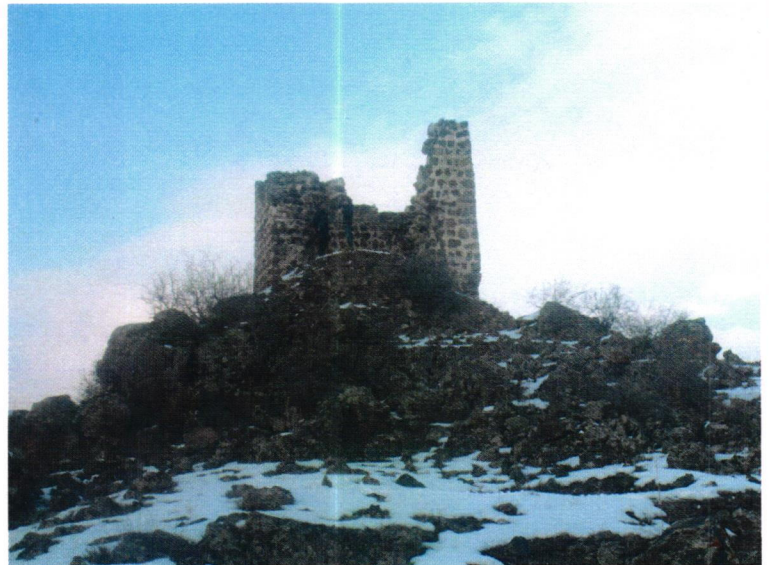
**GENEL TANIM:** Kars İli, Sarıkamış İlçesi, Belencik Köyü, 137 ada, 97 parselde tespit edilmiştir. Aras Nehrine bakan ve üç tarafı uçurum salt kayalık bir tepede yer alan taşınmazın, Demirçağı Kalesi olduğu düşünülmektedir. Kalenin orta kısmında horasan harcı ile yapılmış ve kısmen tahrip olmuş bir gözetleme kulesi yer almaktadır. Ayrıca bu kısmın kuzeyinde yerleşim yeri kalıntıları ve kurgan mezarlar tespit edilmiştir. Bu kısımda mimari yapılar temel seviyelerine kadar yıkılmış olup, kurgan mezarların ise kaçak kazılarla tahrip edildiği gözlemlenmiştir. Buradaki kaçak kazı çukurlarında çok sayıda Demir Çağı ve Ortaçağ seramiği tespit edilmiştir. Demirçağı Kalesinin sur duvarları kuru duvar tekniği ile yapılmış ve günümüzde temel seviyelerine kadar yıkılmıştır. Buraya giriş kalenin kuzey yönünde yer alan kapı ile sağlanmaktadır. Kalenin ortasında yer alan gözetleme kulesi ise yığma moloz taştan kare planlı inşa edilmiş olup taşların arasına mukavemeti artırmak için horasan harcı konulmuştur. Yaklaşık 1,5 metre kalınlığında çift sıra taştan yapılan gözetleme kulesinin giriş kapısı, muhtemelen şu an yıkılmış vaziyetteki güney cephede yer almaktaydı.

**ŞİMDİKİ TEHLİKELER :** Sağlamlığını yitirmiş olan yapının korunmasını sağlamak için acil olarak önlemler alınmalıdır.

**ŞİMDİKİ DURUM :** Kale içindeki kule günümüzde ayakta yer almakta olup diğer kalıntılar temel seviyesine kadar yıkılmıştır.

**YAYIN DİZİNİ :**  
**GÖZLEMLER :** Etrafı açık ve korumasız vaziyettedir.

**ÖNERİLEN KORUMA :** I. Derece Arkeolojik Sit Alanı
