T.C.
KÜLTÜR VE TURİZM BAKANLIĞI
Karabük Kültür Varlıklarını Koruma Bölge Kurulu

KARAR

Toplantı Tarihi ve No: 27.12.2019 337
Karar Tarihi ve No : 27.12.2019 5761

AVRUPA KONSEYİ		DOĞAL VE KÜLTÜREL VARLIKLARI KORUMA ENVANTERİ (D.K.V.K.E.)					ANIT		Envanter No:								
T Ü R K İ Y E		KÜLTÜR VARLIKLARI VE MÜZELER GENEL MÜDÜRLÜĞÜ					ANIT		Harita No:								
İLİ	KARABÜK	İLÇESİ	SAFRANBOLU	MAHALLE	KUZYAKAKÖSELER		Koruma Derecesi	ANITSAL	1	X	3						
SOKAK	-	PAFTA	-	ADA	163	PARSEL	2	ÇEVRESEL	1	2	3						
ADI	KONUT	YAPTIRAN	-	YAPAN	-	MİMARİ ÇAĞI	20.yy										
		YAPIM TARİHİ	-	KİTABE	VAR	VAKFIYE											
GENEL TANIM		Yapı Kuzyakaköşeler Köyü, 163 ada, 2 parselde yer almaktadır. Dikdörtgen planlı, zemin+1+çatı katlı yapının zemin katı yığma moloz taş+kerpiç, birinci katı ahşap çatkı arası taş ve kerpiç dolgu yöntemi ile inşa edilmiş olup, beşik formulu çatısının örtüsünde alaturka kiremit mevcuttur.															
KORUNMUŞLUK DURUMU:		TAŞIYICI YAPI:		CEPHE DURUMU:		ÖRTÜ DURUMU:		İÇ YAPI DURUMU:		BEZEME DURUMU:							
A	İYİ	X	ORTA	C	KÖTÜ	A	X	C	A	X	C	A	B	C	A	B	C
VAZİYET PLANI:						FOTOĞRAF:

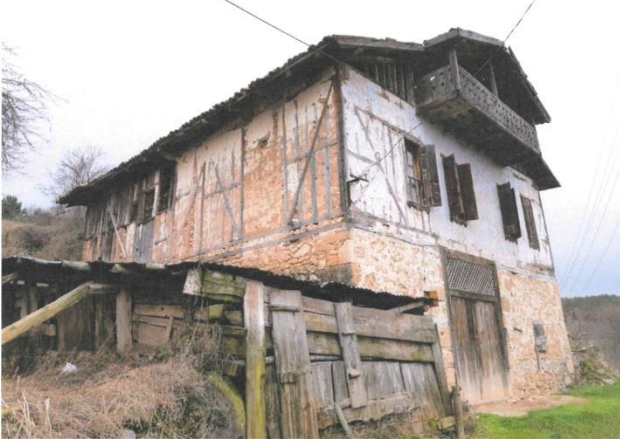
GÖZLEMLER		Yapının beden duvarlarında yer yer ahşap çatkı arası dolgu malzemelerinde boşalma ve eksilmeler, çatı altı ahşaplarında çürümeler tespit edilmiştir.															
BUGÜNKÜ SAHİBİ		Özel Mülkiyet			BAKIMDAN SORUMLU OLAN			Özel Mülkiyet									
YAPILAN ONARIMLAR		-															
AYRINTILI TANIM:						TEKNİK BİLGİLER		ISITMA SİSTEMİ		-							
Dikdörtgen planlı, zemin+1+çatı katlı yapının zemin katı yığma moloz taş+kerpiç, birinci katı ahşap çatkı arası taş ve kerpiç dolgu yöntemi ile inşa edilmiş olup, beşik formulu çatısının örtüsünde alaturka kiremit mevcuttur. Çatı katında ahşap kakas arası malzemeler ön cephede dökülmüştür. Söz konusu yapıya ön cephede yer alan ve üzerinde aydınlık açıklığı bulunan çift kanatlı ahşap kapıdan girilmektedir. Bu kapının sağında zemin kata açılan kapaklı bir pencere mevcuttur. Zemin kat seviyesinde cephenin solunda kitabe üzerinde "1935" tarih okunmuştur. Bu cephede birinci kat seviyesinde beden duvarının sivali ve çivit mavisi renkte boyalı olduğu görülmektedir. Çatı katında ise kirişler üzerine oturan, korkuluklarında ahşap tezyinatlar bulunan, üzerindeki üçgen çatıya ahşap direklerle bağlı balkon çıkmasına yer verilmiştir. Yapının ön ve sağ yan cephede görülen pencereleri geleneksel Safranbolu konut tipolojisinde görülen 1/2 formulu ahşap kara kapaklı şeklindedir. Bunlardan bir kısmının kapakları düşmüş vaziyettedir. Sağ yan cephede zemin kat seviyesinde beden duvarının bir bölümü toprak altında kalmaktadır. Sol yan cephede ise zemin kat seviyesi beden duvarının yanında müstemilat görülmektedir. Birinci kat seviyesinde beden duvarının solunda yer alan küçük pencere açıklıkları sonradan kapatılmıştır. Cephelede ahşap çatkların görülmesiyle birlikte hareketlilik sağlanmıştır.						KANALİZASYON		-

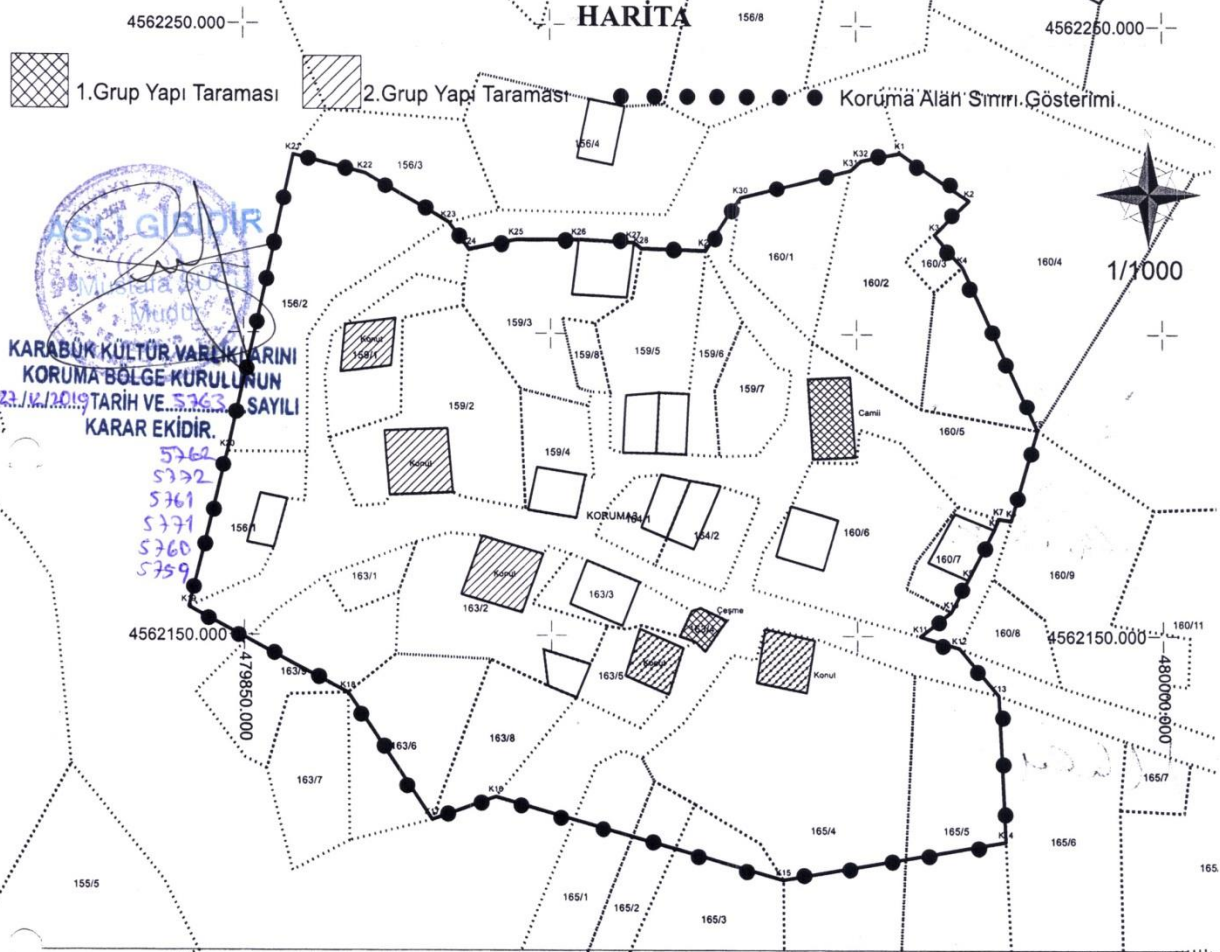
HARİTA

KARABÜK İLİ SAFRANBOLU İLÇESİ KUZYAKAKÖSELER KÖYÜ SINIRLARI İÇERİSİNDE YER ALAN KORUNMASI GEREKLİ TAŞINMAZ KÜLTÜR VARLIĞI 7 ADET TAŞINMAZI VE KORUNMA ALAN SINIRINI GÖSTERİR 1/1000 ÖLÇEKLİ KARABÜK KÜLTÜR VARLIKLARINI KORUMA BÖLGE KURULU KARAR EKİ
