T.C.
KÜLTÜR VE TURİZM BAKANLIĞI
Karabük Kültür Varlıklarını Koruma Bölge Kurulu

KARAR

Toplantı Tarihi ve No: 27.12.2019 337
Karar Tarihi ve No : 27.12.2019 5772

AVRUPA KONSEYİ		DOĞAL VE KÜLTÜREL VARLIKLARI KORUMA ENVANTERİ (D.K.V.K.E.)					ANIT		Envanter No:										
T Ü R K İ Y E		KÜLTÜR VARLIKLARI VE MÜZELER GENEL MÜDÜRLÜĞÜ					Harita No:												
İLİ	KARABÜK	İLCESİ	SAFRANBOLU	MAHALLE	KUZYAKAKÖSELER	Koruma Derecesi	ANITSAL	X	2	3									
SOKAK	—	PAFTA	—	ADA	163	PARSEL	4	ÇEVRESEL	1	2	3								
ADI	ÇEŞME	YAPTIRAN	—	YAPAN	—	MİMARİ ÇAĞI	—	—	—	—									
YAPIM TARİHİ	—	KİTABE	—	VAKFIYE	—	—	—	—	—	—									
GENEL TANIM		Çeme Kuzyakaköşeler Köyü, 163 ada, 4 parselde yer almaktadır. Yol kotunun üzerinde, taş ve betondan oluşan bir platform üzerinde yer alan çeşme düzgün kesme taş malzemeden inşa edilmiş olup, çift cepheli bir yapıya sahiptir.																	
KORUNMUŞLUK DURUMU:		TAŞIYICI YAPI:		CEPHE DURUMU:		ÖRTÜ DURUMU:		İÇ YAPI DURUMU:		BEZEME DURUMU:									
X	YI	B	ORTA	C	KÖTÜ	X	B	C	X	B	C	A	B	C	A	B	C	B	C
VAZİYET PLANI:						FOTOĞRAF:

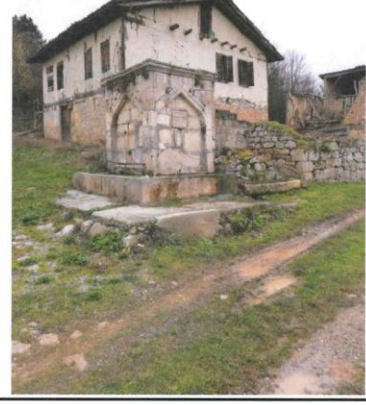
GÖZLEMLER		Çeşmeyi oluşturan taş malzemelerin yer yer koptuğu görülmektedir.																	
BUGÜNKÜ SAHİBİ		Köy Tüzel Kişiliği			BAKIMDAN SORUMLU OLAN			Köy Tüzel Kişiliği											
YAPILAN ONARIMLAR		—																	
AYRINTILI TANIM:						TEKNİK BİLGİLER		İSITMA SİSTEMİ		—									
Yol kotunun üzerinde, taş ve betondan oluşan bir platform üzerinde yer alan çeşme düzgün kesme taş malzemeden inşa edilmiş olup, çift cepheli bir yapıya sahiptir. Birbirinin benzeri iki sivri kemer nişli cepheye sahip çeşmenin yola bakan cephesinde niş içerisinde ve sivri kemer üzerinde yuvarlak madalyon, sivri kemerin altında ise bir kitabe bulunmaktadır. Diğer cephede ise ortada lüle görülmektedir. Çeşmenin önündeki yalak yapıyı iki cephede dolanmaktadır. Çeşmenin üzerinde bulunan silmenin üzerine muhtemel sonradan beton atılmıştır. Sağ yan cephesinde de çeşmenin depo bölümü görülmektedir. Çeşme büyük oranda özgünlüğünü korumaktadır.						KANALİZASYON		—

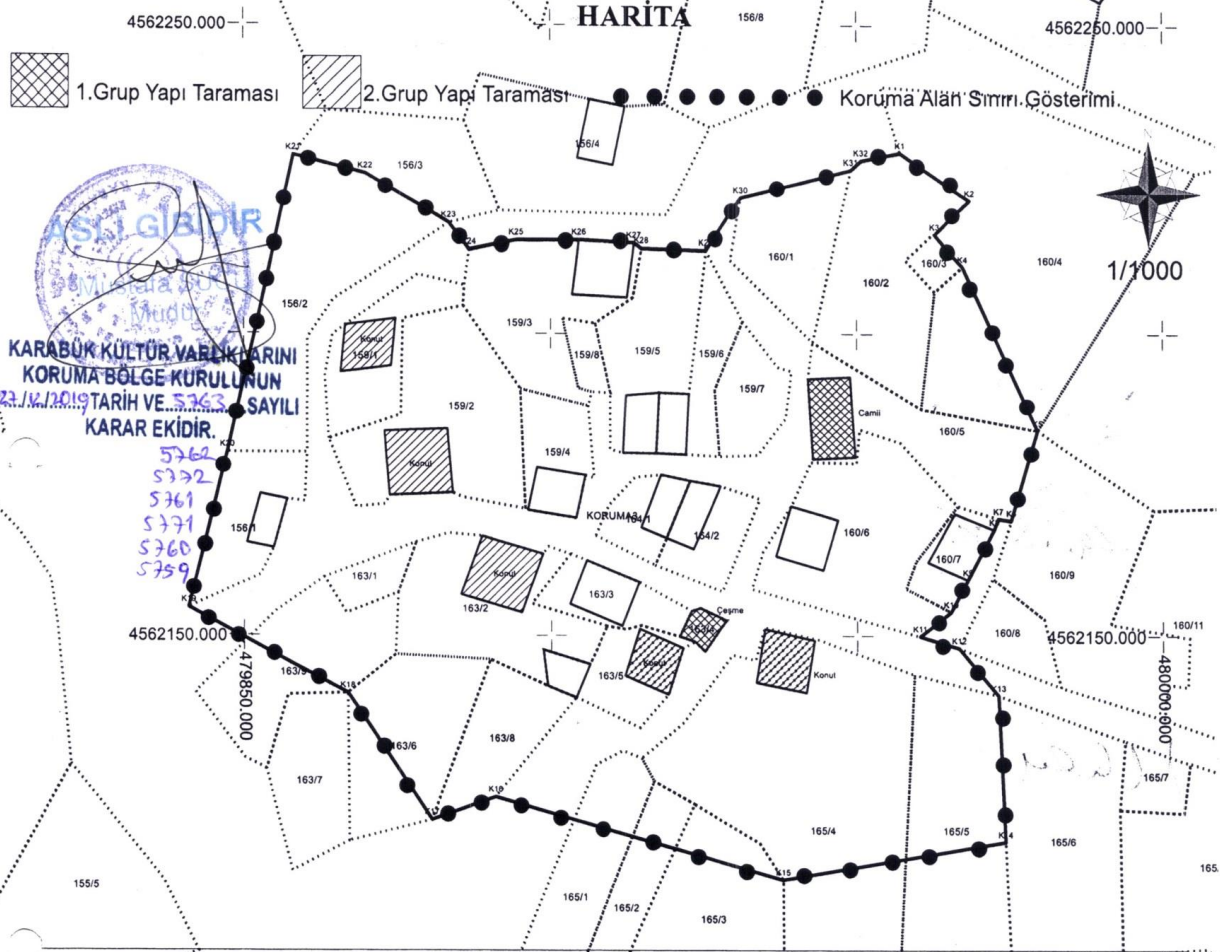
HARİTA

KARABÜK İLİ SAFRANBOLU İLÇESİ KUZYAKAKÖSELER KÖYÜ SINIRLARI İÇERİSİNDE YER ALAN KORUNMASI GEREKLİ TAŞINMAZ KÜLTÜR VARLIĞI 7 ADET TAŞINMAZI VE KORUNMA ALAN SINIRINI GÖSTERİR 1/1000 ÖLÇEKLİ KARABÜK KÜLTÜR VARLIKLARINI KORUMA BÖLGE KURULU KARAR EKİ
