T.C.
KÜLTÜR VE TURİZM BAKANLIĞI
Karabük Kültür Varlıklarını Koruma Bölge Kurulu

KARAR

Karabük İli, Safranbolu İlçesi, Kuzyakaköselere Köyü, Koruma Amaçlı İmar Planı ile yetki ve sorumluluğumuzda bulunan sit alanı sınırları dışında kalan, özel mülkiyete ait, tapuda 165 ada, 4 parseldeki yapıya ilişkin tespit ve tescil çalışmaları yapılmasının belirtildiği Karabük Kültür Varlıklarını Koruma Bölge Kurulu'nun 16.11.2018 tarih ve 4774 sayılı kararı, kurum görüşünün sorulduğu Karabük Kültür Varlıklarını Koruma Bölge Kurulu Müdürlüğü'nün 05.03.2019 tarih ve E.197364 sayılı yazısı, kurum görüşünün belirtildiği Karabük Valiliği Çevre ve Şehircilik İl Müdürlüğü'nün 14.03.2019 tarih ve E.2122 sayılı yazısı, Maden ve Petrol İşleri Genel Müdürlüğü'nün 15.03.2019 tarih ve E.414533 sayılı yazısı, Kastamonu Vakıflar Bölge Müdürlüğü'nün 15.04.2019 tarih ve E.58554 sayılı yazısı, Devlet Su İşleri Genel Müdürlüğü 23. Bölge Müdürlüğü'nün 25.04.2019 tarih ve 273084 sayılı yazısı, Karabük Kültür Varlıklarını Koruma Bölge Kurulu Müdürlüğü uzmanlarının 25.12.2019 tarih ve E.574269 sayılı raporu, Karabük Kültür Varlıklarını Koruma Bölge Kurulu Müdürlüğü'nün 26.12.2019 tarih ve E.576729 sayılı rapor formu

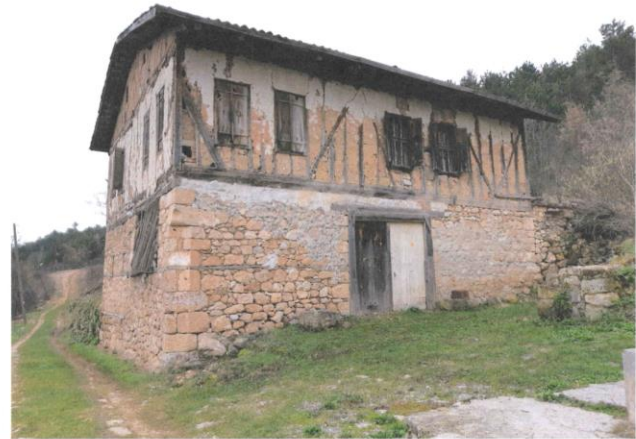
GÖZLEMLER		Yapının beden duvarlarında yer yer ahşap çatki arası dolgu malzemelerinde boşalma ve eksilmeler, sıvalarda dökülmeler, çatı ve çatı altı ahşaplarında çürümeler tespit edilmiştir.															
BUGÜNKÜ SAHİBİ		Özel Mülkiyet				BAKIMDAN SORUMLU OLAN				Özel Mülkiyet							
YAPILAN ONARIMLAR		—															
AYRINTILI TANIM:								TEKNİK BİLGİLER		ISITMA SİSTEMİ		—					
Kareye yakın dikdörtgen planlı, zemin+1+ çatı katlı yapının zemin katı yığma moloz taş, birinci katı ve çatı katı ahşap çatki arası kerpiç ve taş dolgu yöntemi ile inşa edilmiş olup, beşik formlu çatısının örtüsünde alaturka kiremit mevcuttur. Söz konusu yapıya sağ yan cephede yer alan çift kanatlı ahşap kapıdan girilmektedir. Bu kapının sağ kanadı beyaz renkte boyanmıştır. Zemin kat seviyesinin sol köşesi pahlıdır. Bu cephede zemin kat seviyesindeki moloz taşlar aralarına kısmen beton harç derz yapıldığı görülmektedir. Ön cephede zemin kat seviyesinde iki mazgal pencere ve bir gliste görülmektedir. Çatı katında ise iki küçük kareye yakın dikdörtgen pencere açıklığı mevcuttur. Arka cephede çatı katı seviyesinde yer alan, ahşapları çürümüş balkon çıkma yapılmaktadır. Burada yine iki küçük pencere görülmektedir. Sol yan cephenin bir bölümü toprak altındadır. Birinci kat seviyesinde görülen kirişlerden burada mevcut bir balkon çıkması olduğu düşünülmektedir. Birinci kat seviyesinde görülen pencere açıklığı ve kanalizasyon borusundan ortada görülen ahşap bölümün ıslak hacim mekanı olduğu anlaşılmaktadır. Birinci kat seviye beden duvarlarında sıva izleri bulunmaktadır. Yapının pencereleri geleneksel Safranbolu konut tipolojisinde görülen ½ formlu ahşap kara kapaklı şekildedir.								KANALİZASYON		—

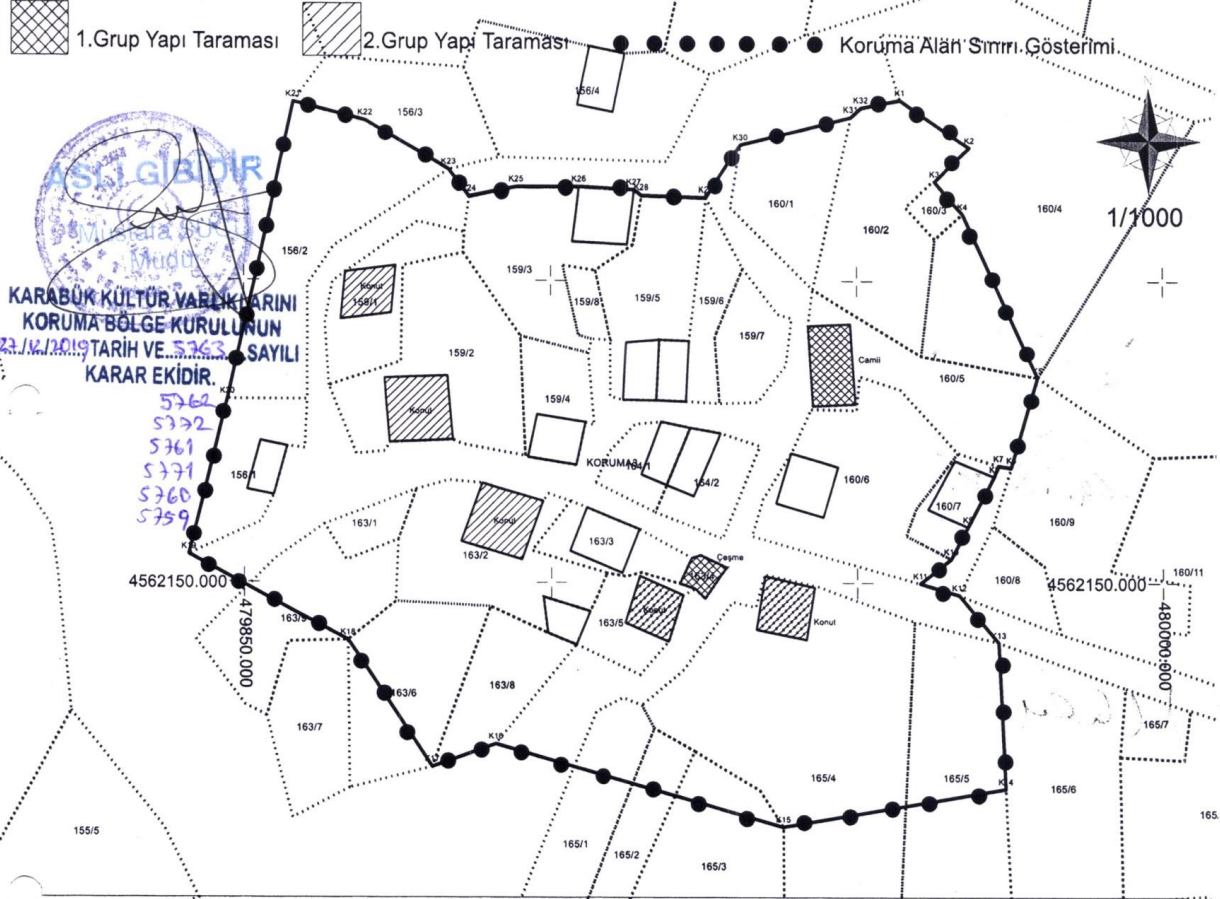
HARİTA

KARABÜK İLİ SAFRANBOLU İLÇESİ KUZYAKAKÖSELER KÖYÜ SINIRLARI İÇERİSİNDE YER ALAN KORUNMASI GEREKLİ TAŞINMAZ KÜLTÜR VARLIĞI 7 ADET TAŞINMAZI VE KORUNMA ALAN SINIRINI GÖSTERİR 1/1000 ÖLÇEKLİ KARABÜK KÜLTÜR VARLIKLARINI KORUMA BÖLGE KURULU KARAR EKİ
