T.C.
KÜLTÜR VE TURİZM BAKANLIĞI
ESKİŞEHİR KÜLTÜR VARLIKLARINI KORUMA BÖLGE KURULU

KARAR

Eskişehir İli, Seyitgazi İlçesi, Derebenek Mahallesinde yer alan, tapunun 93 ada 96 parselinde yer alan Kuzköy Çeşmesinin 2863 Sayılı Kanun Kapsamında ‘korunması gerekli taşınmaz kültür varlığı’ olarak değerlendirilmesine ilişkin Kütahya Vakıflar Müdürlüğü’nün 29.01.2019 tarih ve E. E.14161 sayılı yazısı ve ekleri ile 05.04.2019 tarih ve E.53246 sayılı yazısı ve ekleri, 16.04.2019 tarihli uzman raporu, konuyla ilgili faaliyeti etkilenen kurum ve kuruluşların görüşlerinin iletildiği yazılar, Koruma Bölge Kurulu Müdürlüğü uzmanlarının 17.04.2019 tarih ve 183787 sayılı dosya inceleme raporu okundu, fotoğrafları, tescil fişi, dosyası incelendi, yapılan görüşmeler sonunda;

AVRUPA KONSEYİ	KÜLTÜREL VARLIKLARI KORUMA ENVANTERİ		ANIT	ENVANTER NO:
TÜRKİYE	KÜLTÜR VARLIKLARINI KORUMA KURULU			HARİTA NO:
İLİ : Eskişehir	İLÇESİ : Seyitgazi	Köy / Mahalle+Derebenek Mh.		KORUMA DERECESESİ:
SOKAK VE KAPI NO:	KADASTRO PAFTA:	ADA:93	PARSEL:96	ANITSAL:
				ÇEVRESEL:
				ÇEVREYE AYKIRI:
ADI: Kuzköy Çeşmesi	YAPTIRAN: -	YAPAN:	MİMARİ ÇAĞI (Üslup): Osmanlı	
	YAPIM TARİHİ:	KİTABE:	VAKFIYE: YOK

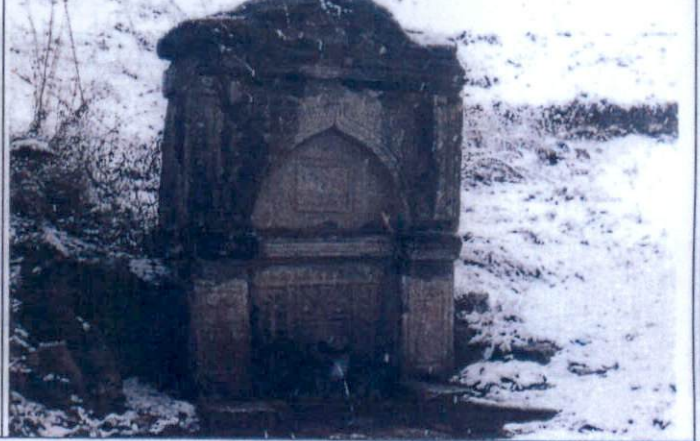
FOTOĞRAF:

Eskişehir İli, Seyitgazi İlçesi Derebenek Mahallesi 93 ada 96 parselde kayıtlı Kuzköy Çeşmesinin hangi tarihte ve kim tarafından inşa edildiği bilinmemektedir. Dikdörtgen planlı çeşme düzgün kesme taş ile örülmüştür. Dışa taşkın profilli sütun başlıkları olan iki kalın kaide ile taşınan sivri kemerli bir nişe sahip çeşmede nişin içerisinde kare planlı iki bordürle çevrili bir çerçeve bulunmaktadır. Bu çerçevenin içinde ne olduğu taşta ki yıpranmalar nedeniyle anlaşılammamaktadır. Çeşmenin banisinin ve tarihinin yazılı olduğu bir kitabe panosu olabileceği tarafımızca değerlendirilmektedir.

Çeşmenin kemerini iki yanda dikdörtgen prizma biçimli payeler taşımaktadır. Bu taşıyıcı payeler başlığa kadar dışa taşkın profilli dikey silmelerle hareketlendirilmiştir. Paye başlıkları dışa taşkın iç büküye profillidir. Payelerin her ikisinde de gövde bölümünde ters bir balığa benzeyen ilginç bir motif tüm gövdeyi kaplamaktadır. Çeşmenin ön cephesinde yer alan sivri kemerli nişin içi paye başlıkları ile aynı aksta 2 adet profilli silme ile ayrılmıştır. Üst kısımda bahsi geçen kare kitabe, nişin alt bölümünde ise yoğun bir bitkisel bezeme göze çarpmaktadır. Çeşme lülesi dikdörtgen bir çerçeve içine alınmıştır. Bu çerçevenin her iki yanında bir gövdeden sağa ve sola uzanan yapıları olan hayat ağacı motifleri görülmektedir. Lüleli dikdörtgen panonun üzerinde ikinci bir pano yer alır. Bu panonun içinde çanak şeklinde bir yay kabartması, bu kabartmanın ortasında kadehe benzeyen bir motif daha görülmektedir. Tüm bu motifler bir pano içerisine alınmıştır. Bu panonun üstünde zikkak motifler de küçük üçgenler oluşturmuş, sıralı bir ahenk içerisinde dizilmiştir.

Çeşme üçgen bir alınlıkla sonlanmaktadır. Bu alınlık dışa taşkın bir saçakla devam etmektedir. Çeşmede çimento sıvalar görülmekte, yanlış onarım müdahalelerine maruz kaldığı anlaşılmıştır. Çeşme taşlarında kırılmalar, kopmalar ve yosunlanma yoğun olarak gözlenmektedir.

Tarihi ve banisi belli olmayan çeşme bitkisel bezemeleriyle oldukça dikkat çekmektedir. Kuzköy çeşmesi klasik Osmanlı çeşme mimarisi özellikleri göstermekte olduğundan tarafımızca bir kültür varlığı olduğu değerlendirilmektedir.

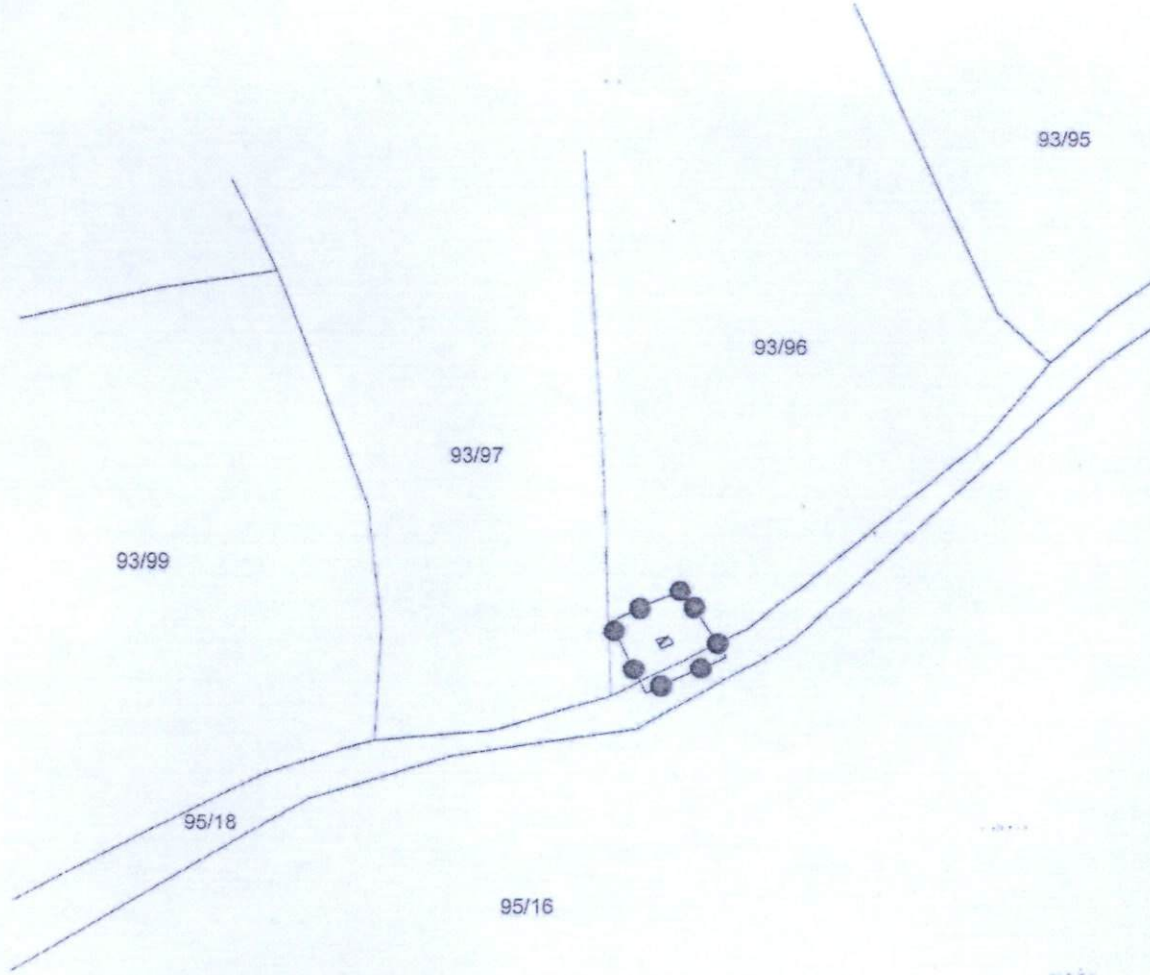
KORUNMA ALANI KROKİSİ

Adı	: Kuzköy Çeşmesi	
İl / İlçe	: Eskişehir / Seyitgazi	
Mahalle	: Derebenek	
Pafta	: -	
Ada / Parsel	: 93/96	
Tür/Derece	: II. (İki) Grup Korunması Gerekli Kültür Varlığı	
Projeksiyon	: UTM 3 Derece	
Datum	: ITRF96	
Dom	: 30	
Ölçek	: 1/Kroki

: Korunma Alanı

: Korunması Gerekli Kültür Varlığı	
Korunma Alanı Koordinat Listesi		
NoktaNo	Y	X
K1	561312.867	4370278.109
K2	561318.639	4370289.105
K3	561308.173	4370264.321
K4	561303.314	4370273.815
