T.C.
KÜLTÜR VE TURİZM BAKANLIĞI
Karabük Kültür Varlıklarını Koruma Bölge Kurulu

KARAR

Toplantı Tarihi ve No: 24.06.2020 350
Karar Tarihi ve No : 24.06.2020 6028

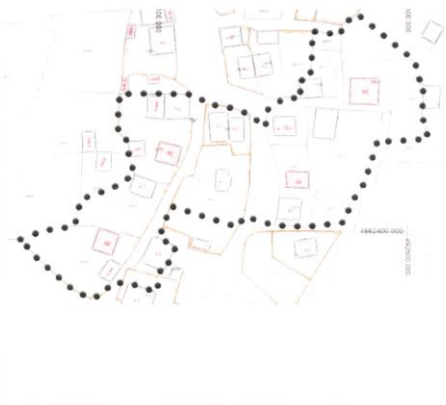
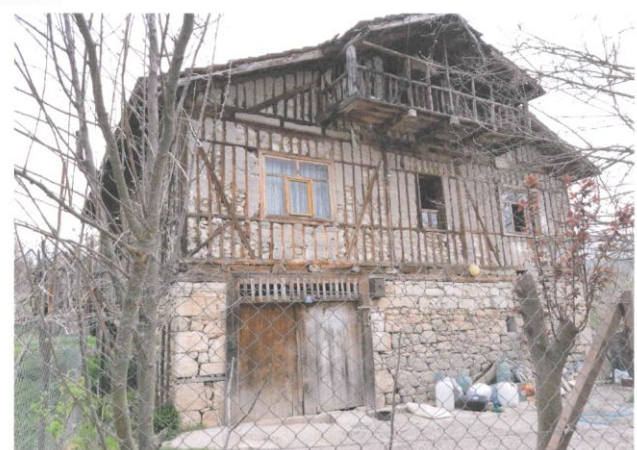
GÖZLEMLER		Yapının beden duvarlarında yer yer siva ve malzeme dökülmeleri, çatı altı ahşaplarında çürümeler tespit edilmiştir.															
BUGÜNKÜ SAHİBİ		Özel Mülkiyet			BAKIMDAN SORUMLU OLAN			Özel Mülkiyet									
YAPILAN ONARIMLAR		—															
AYRINTILI TANIM:						TEKNİK BİLGİLER		ISITMA SİSTEMİ		—							
Kareye yakın dikdörtgen planlı, zemin+1+çatı katlı yapının zemin katı yığma moloz taş, birinci kat ve çatı katı ahşap çatı arası kerpiç ve taş dolgu yöntemi ile inşa edilmiş olup, beşik formlu çatısının örtüsünde marsilya kiremit mevcuttur. Ön cephede görülebildiği kadarıyla köşelerde zemin katta köşelerde kesme taş malzeme kullanılmıştır. Söz konusu yapıya ön cephede yer alan çift kanatlı ahşap kapıdan girilmektedir. Bu kapının üzerinde aydınlık açıklığına yer verilmiştir. Kapının sağında küçük bir mazgal pencere mevcuttur. Ön cephede birinci kat seviyesinde ortada geleneksel Safranbolu konut tipolojisinde görülen ½ formlu ahşap kara kapaklı pencere, yanlarda kare formlu kanatlı pencere mevcuttur. Çatı katında ahşap balkon çıkmasına yer verilmiştir. Balkonun üzerine doğru saçak uzatılmıştır. Sağ yan cephede birinci kat seviyesinde biri kare formlu kanatlı pencere, diğer ikisi geleneksel Safranbolu konut tipolojisinde görülen ½ formlu ahşap kara kapaklı pencere şeklindedir. Sol yan cephede birinci kat seviyesinde yer alan pencereler kare formlu kanatlı pencerelerdir. Arka cephe görülemezdir. Yapının birinci kat beden duvarları sıvalı olup, ahşap çatıklar siva altından gösterilerek cephelerde hareketlilik sağlanmıştır.						KANALİZASYON		—

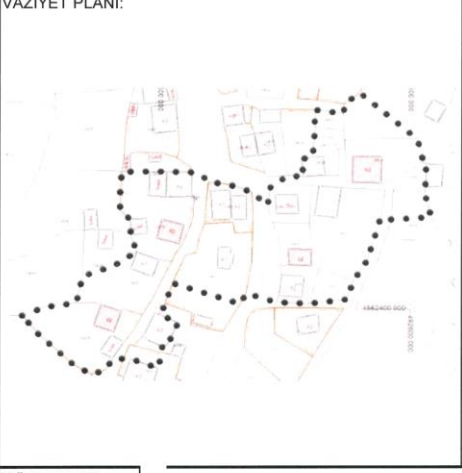
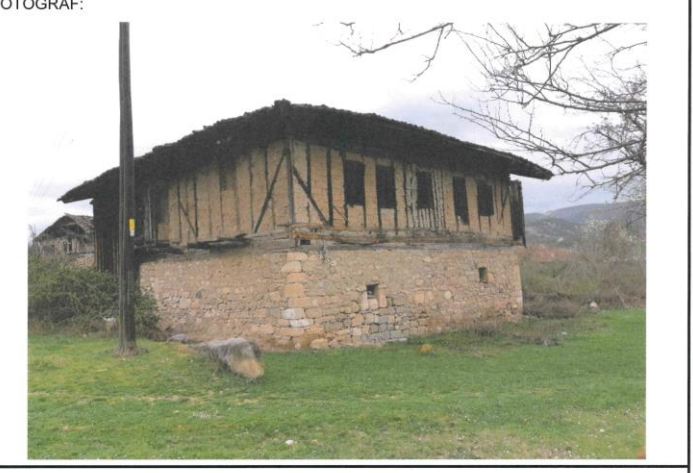
GÖZLEMLER		Yapının beden duvarlarında yer yer siva ve malzeme dökülmeleri, çatı altı ahşaplarında çürümeler tespit edilmiştir.															
BUGÜNKÜ SAHİBİ		Özel Mülkiyet			BAKIMDAN SORUMLU OLAN			Özel Mülkiyet									
YAPILAN ONARIMLAR		-															
AYRINTILI TANIM:							TEKNİK BİLGİLER		ISITMA SİSTEMİ		-						
Kareye planlı, zemin+1 katlı yapının zemin katı yığma moloz taş, birinci katı ahşap çatkı arası kerpiç ve taş dolgu yöntemi ile inşa edilmiş olup, kırma formulu çatısının örtüsünde alaturka kiremit mevcuttur. Zemin katın köşelerinin bir kısmında kesme taş malzeme kullanılmıştır. Söz konusu yapıya arka cephede yer alan tek kanatlı ahşap kapıdan girilmektedir. Arka cephenin subasman seviyesinin üzerinden çatı seviyesine kadar dikey ahşaplarla kaplandığı görülmektedir. Sağ yan cephede zemin kat duvarının bir kısmı yoğun bitkisel örtüden dolayı görülemez. Bu cephede birinci katın arka cepheye yakın olan tarafının yine dikey ahşaplarla kaplandığı görülmektedir. Burada cephenin ortasına yakın bölümde, ahşap destekli payandalar üzerine ahşap malzeme ile inşa edilmiş olan ve üzerinde dikey dikdörtgen pencerelere sahip bir bölüm mevcuttur. Cephenin sağına yakın tarafta bir pencere açıklığı kerpiç malzeme ile kapatılmıştır. Ön cephede zemin kat seviyesinde iki küçük mazgal pencere, birinci kat seviyesinde beş tane geleneksel Safranbolu konut tipolojisinde görülen ½ formulu ahşap kara kapaklı pencere mevcuttur. Sol yan cephede zemin katın bir bölümü yoğun bitkisel örtüden dolayı görülemez. Bunun haricinde zemin katta küçük bir mazgal pencere mevcuttur. Birinci kat seviyesinde ahşap malzeme ile inşa edilmiş çıkma yapan bölüm muhtemel ıslak hacim mekanına aittir. Yapının birinci kat beden duvarları sıvalı olup, ahşap çatıkları siva altından gösterilerek cephelerde hareketlilik sağlanmıştır.							KANALİZASYON		-

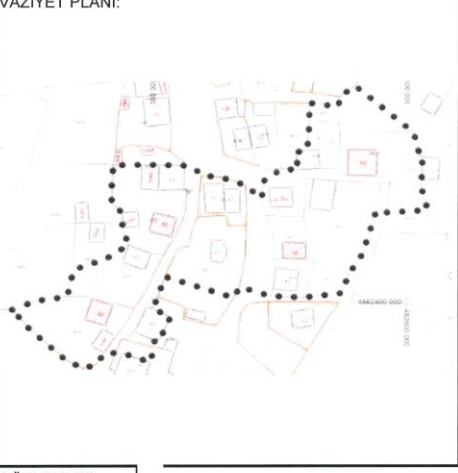
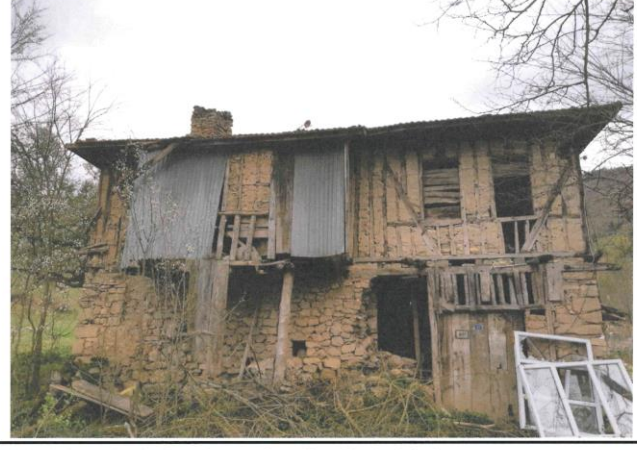
GÖZLEMLER		Yapının beden duvarlarında yer yer sıva ve malzeme dökülmeleri, çatı altı ahşaplarında çürümeler ve kiremitlerde eksimler mevcuttur.															
BUGÜNKÜ SAHİBİ		Özel Mülkiyet			BAKIMDAN SORUMLU OLAN			Özel Mülkiyet									
YAPILAN ONARIMLAR		—															
AYRINTILI TANIM:								TEKNİK BİLGİLER		İSITMA SİSTEMİ		—					
Kare planlı, zemin+1 katlı yapının zemin katı yığma moloz taş, birinci katı ahşap çatkı arası kerpiç ve taş dolgu yöntemi ile inşa edilmiş olup, kırma formu çatısının örtüsünde marsila kiremit mevcuttur. Söz konusu yapıya ön cephenin sağında yer alan tek kanatlı ahşap kapıdan girilmektedir. Bu kapının üzerinde aydınlık açıklığına yer verilmiştir. Kapının hemen solunda zemin kat beden duvarını oluşturan moloz taş duvar örgüsünün bir kısmı yıkılmıştır. Kapının üst kısmında birinci kat seviyesinde yer alan ½ formundaki iki pencere açıklığı bulunmakta olup, bunlardan soldaki yatay ahşaplarla kapatılmıştır. Burada birinci kat seviyesinde çıkma yapan bölüm muhtemel ıslak hacim mekanına aittir. Sağ yan cephede birinci kat seviyesinde iki geleneksel Safranbolu konut tipolojisinde görülen ½ formulu ahşap kara kapaklı pencere yer almaktadır. Arka cephe ve sol yan cephede birinci kat seviyesinde ½ formunda pencereler görülmekle beraber, bu pencerelerin kara kapakları ve kanatları düşmüş, bir kısmı yatay ahşaplarla çakılmış vaziyettedir. Bu iki cephede ahşap karkaslar arasındaki dolgu malzemelerinin bir kısmı dökülmüştür. Sol yan cephede zemin kat cephe duvarının ortasında mazgal pencere yer almaktadır. Yapının birinci kat beden duvarları sıvalı olup, ahşap çatıklar sıva altından gösterilerek cephelerde hareketlilik sağlanmıştır.								KANALİZASYON		—

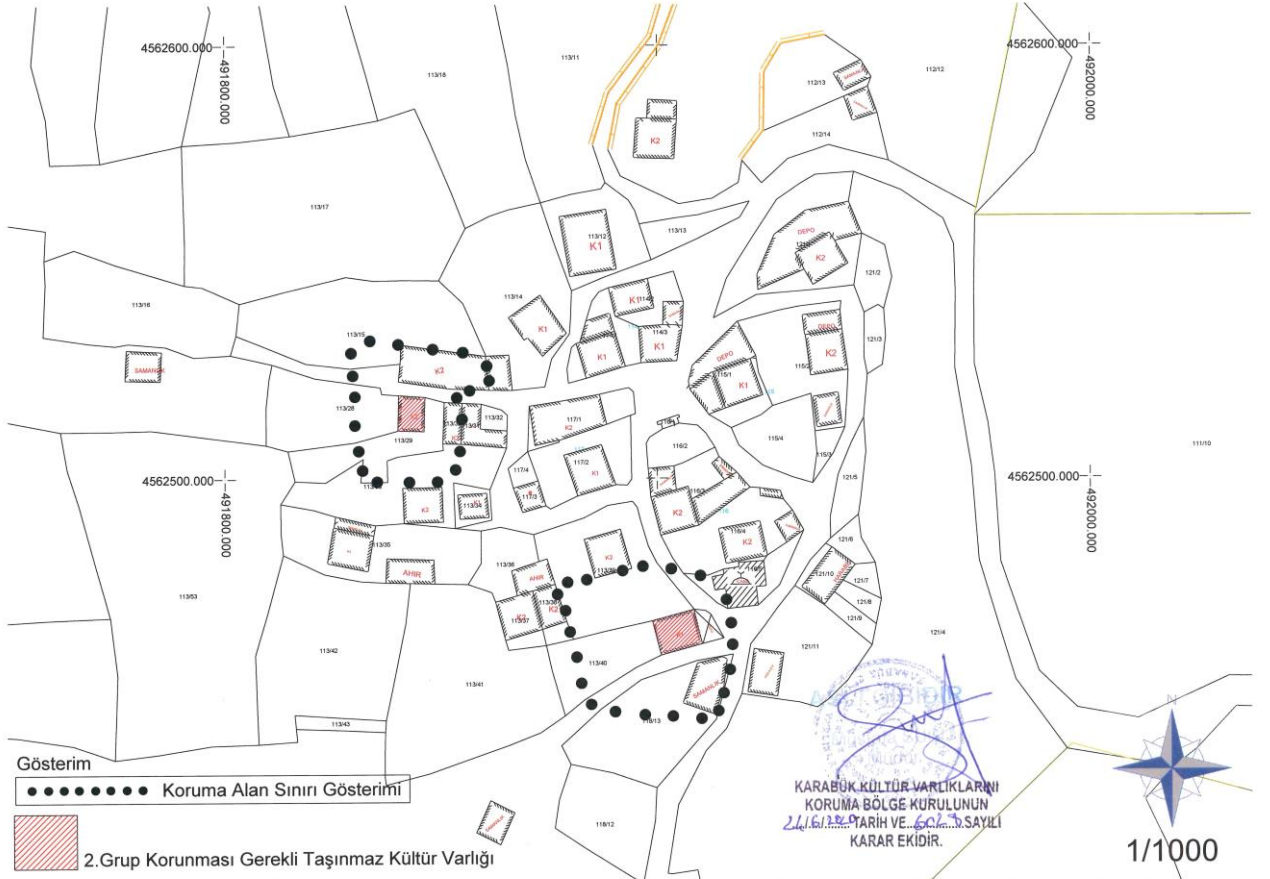
**KARABÜK İLİ SAFRANBOLU İLÇESİ ÇIRAĞLAR KÖYÜ YUKARI MAHALLE MEVKİİ
113 ADA 29 PARSEL NO İLE KAYITLI TAŞINMAZDA YER ALAN TESCİLLİ YAPI İLE
YENİ MAHALLE, 113 ADA, 40 PARSEL NO İLE KAYITLI TAŞINMAZDA YER ALAN
TESCİLLİ YAPI VE KORUMA ALAN SINIRINI GÖSTERİR 1/1000 ÖLÇEKLİ KARABÜK
KÜLTÜR VARLIKLARINI KORUMA BÖLGE KURULU KARARI EKİ HARİTA**

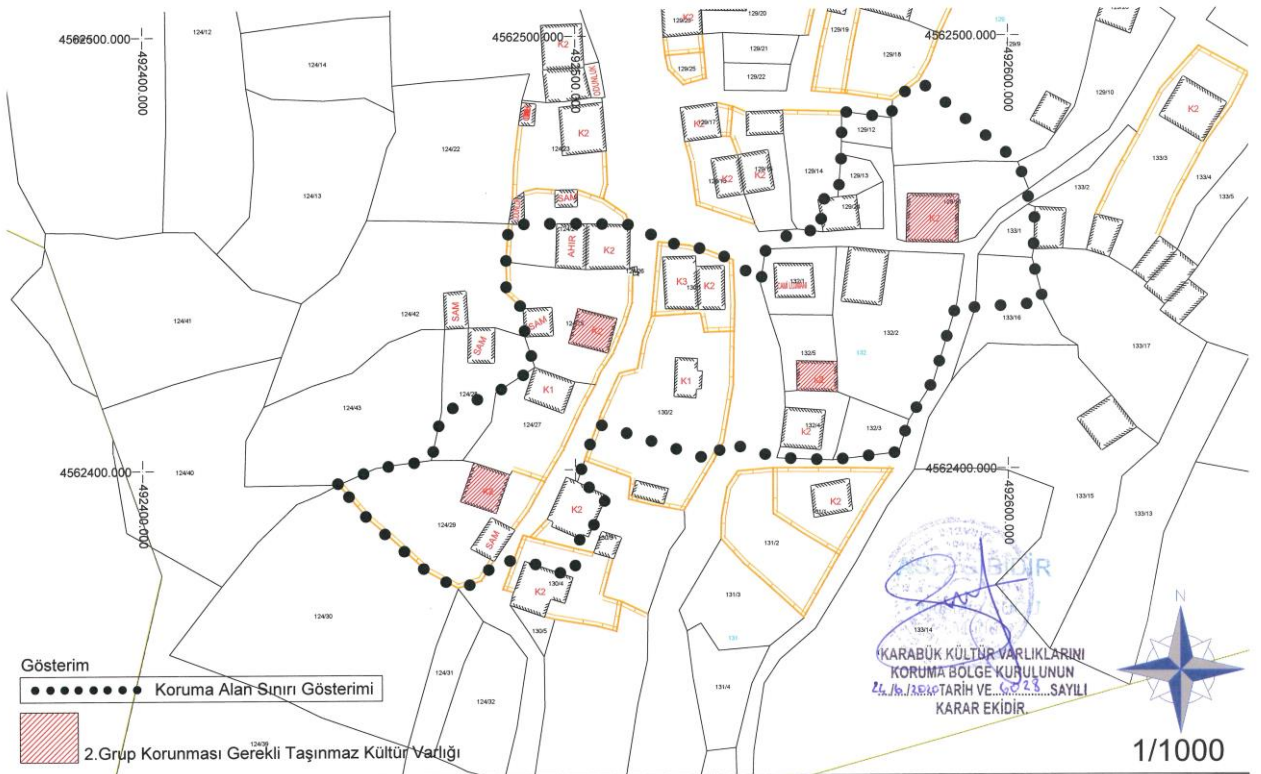
KARABÜK İLİ SAFRANBOLU İLÇESİ ÇIRAKLAR KÖYÜ MERKEZ MAHALLESİ 124 ADA 29 PARSEL- 124 ADA 25 PARSEL- 132 ADA 5 PARSEL, 129 ADA 11 PARSELDE YER ALAN TESCİLLİ YAPILARI VE KORUMA ALAN SINIRINI GÖSTERİR 1/1000 ÖLÇEKLİ KARABÜK KÜLTÜR VARLIKLARINI KORUMA BÖLGE KURULU KARARI EKİ HARİTA
