T.C.
KÜLTÜR VE TURİZM BAKANLIĞI
Karabük Kültür Varlıklarını Koruma Bölge Kurulu
KARAR

Bartın İli, Ulus İlçesi, Eldes Köyü, Orak Tarla Mevkii de Özel Mülkiyetteki 184 ada 2 parselde yer alan taşınmazın tescil edilmesini konu alan Yakup ALTAS'ın bila tarihli başvurusu ile Amasra Müze Müdürlüğü'nün 09.10.2019 tarih ve 83399 sayılı yazı ve ekleri ile Karabük Kültür Varlıklarını Koruma Bölge Kurulu Müdürlüğü uzmanlarının 09.12.2019 tarih ve 544303 sayılı raporu okundu, ekleri incelendi, yapılan görüşmeler sonunda;

AVRUPA KONSEYİ	DOĞAL VE KÜLTÜREL VARLIKLARI KORUMA ENVANTERİ (D.K.V.K.E.)		ANIT			Envanter No:	
T Ü R K İ Y E	KÜLTÜR VARLIKLARI VE MÜZELER GENEL MÜDÜRLÜĞÜ					Harita No:	
İLİ	BARTIN	İLÇESİ	ULUS	KÖY	ELDEŞ	Koruma Derecesi	ANITSAL
SOKAK		PAFTA		ADA	184	ÇEVRESEL	1 2 3
ADI		YAPTIRAN	BİLİNİYOR	YAPAN			
		YAPIM TARİHİ	BİLİNİYOR	KITABE			
GENEL TANIM	Bartın İli, Ulus İlçesi, Eldeş Köyü, Orak Tarla Mevki 184 ada 2 parselde yer alan taşınmaz zemin + 2 katlı olup kırma çatısında Marsilya tipi kiremit kullanılmıştır.

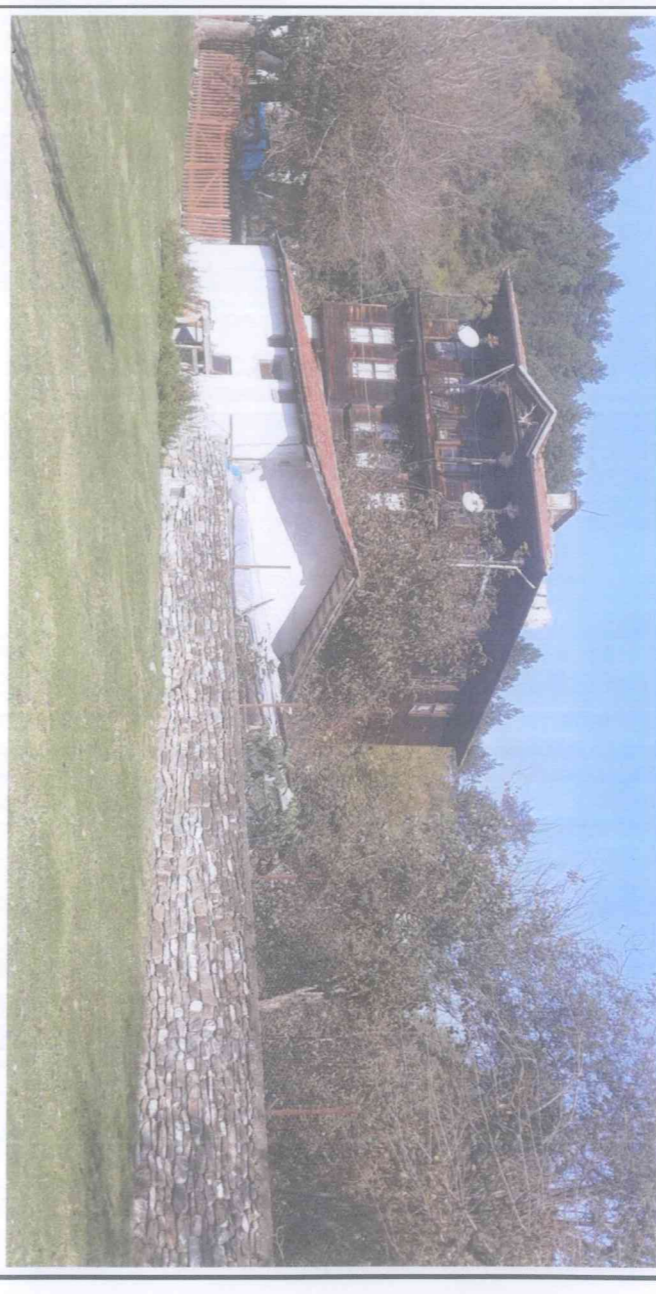
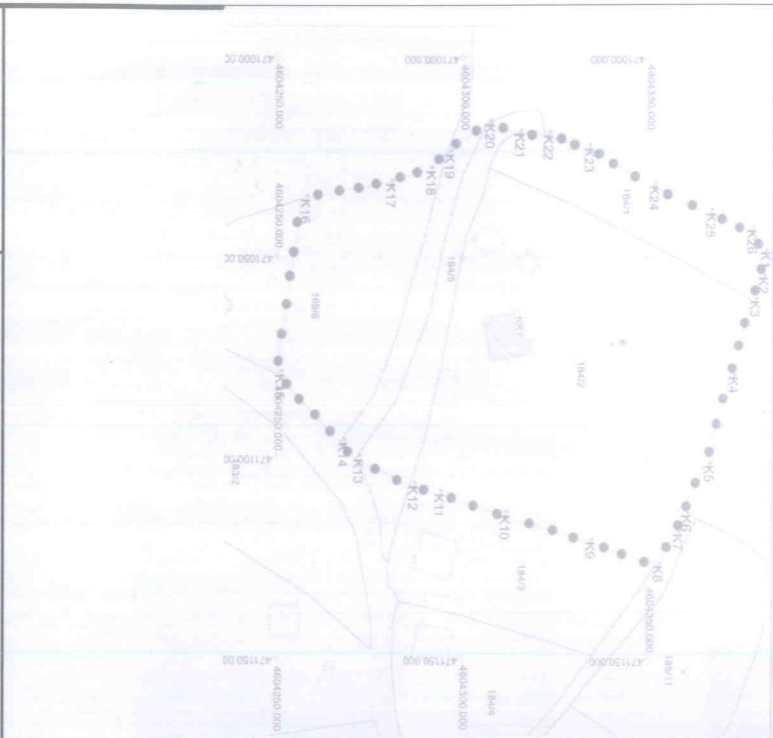
FOTOĞRAF:

GÖZLEMLER 84 ada 2 parselde yer alan taşınmazın ahşabında yıpranmalar mevcuttur.

Zemin + 2 katlı olan taşınmazın kırma çatısında Marsilya tipi kiremit kullanılmıştır. Zemin kat taş duvarlı iken üst katlar ahşap yalı kaplama olarak inşaa edilmiştir. Ön cephede zemin kata karşılıklı gelen yığına taş ile oluşturulmuş merdiven ile çıkılır. Giriş kapısı dahil en üst kata kadar bu hiza vurgulanarak devam etmekte olup çatı kısmı üçgen alınlık ile sonlandırılmıştır. En üst kat balkon biçiminde tasarlanmış olup ahşap direklerde boynuz şeklinde başlıklar ve çatı saçaklarında ahşap işlemler bulunmaktadır. Giriş cephesinin solundaki cephede ön kısma benzetilmiştir. Diğer cepheler sade tutulmuştur. Ahşap pencereler dikdörtgen formda olup pencere altlarında ahşap dilimli süslemeler bulunur.
