T.C.  
KÜLTÜR VE TURİZM BAKANLIĞI  
ESKİŞEHİR KÜLTÜR VARLIKLARINI KORUMA BÖLGE KURULU  
KARAR

**Toplantı Tarih ve no:** 13.02.2020 -331  
**Karar Tarih ve no :** 13.02.2020 -8412

Eskişehir İli, Odunpazarı İlçesi, Paşa Mahallesi, Kurşunlu Sokak, 12935 ada, 8 parseldeki özel mülkiyete ait tescilli sivil mimarlık örneğinin bahçe duvarında yer alan, aynı zamanda Odunpazarı Kentsel Siti ve Koruma Amaçlı İmar Planı sınırları içinde kalan Kaymakam Çeşmesinin 2863 sayılı Kanun kapsamında tesciline esas bilgi ve belgelerin iletiildiği Kütahya Vakıflar Bölge Müdürlüğünün 22.11.2019 tarih ve E.161604 sayılı yazısı ve eki Kütahya Vakıflar Bölge Müdürlüğü uzmanlarının 08.08.2019 tarihli raporu ile söz konusu çeşmenin tesciline esas kurum görüşünün iletiildiği ve bahsi geçen 12935 ada, 8 parsel ve bahçesi konumundaki 9 parselde demir profilli izinsiz bir şekilde şemsiye yapıldığını konu alan Eskişehir Büyükşehir Belediye Başkanlığının 17.12.2019 tarih ve E.57223 sayılı yazısı ve eki KUDEB uzmanlarının 17.12.2019 tarih ve 396-1 sayılı raporu ile Kurul Müdürlüğü uzmanlarının 12.02.2020 tarih ve 73820 sayılı dosya inceleme raporu okundu, ekleri incelendi, yapılan görüşmeler sonunda;

AVRUPA KONSE

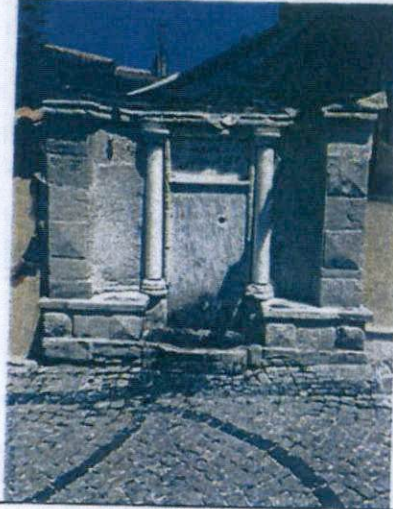
FOTOĞRAF:

GENEL TANIM: 1733 tarihli çeşme, kitabesiyle, mimari ve süsleme özellikleriyle dönemini yansıtan özgün özelliklerini büyük ölçüde korumuş bir çeşmedir. Taş ve mermerden inşa edilmiş çeşmenin aynalığının yanında iki adet mermer sütun yer almaktadır.

E-2 Eskişehir İli, Odunpazarı İlçesi, Paşa Mahallesi, Kurşunlu Sokakta bulunan 12935 ada 8-7 parselde yer alan Kaymakam Çeşmesi aynı sokakta bulunan Kaymakam Konağı ile ilişkilidir. Kim tarafından yapıldığı belli olmayan çeşme, Kaymakam Konağı'nın bahçe duvarına bitişik durumda bulunmaktadır. Dikdörtgen planlı çeşme cephesi kesme taştan, iki yandan dışa taşkın olarak örülmüştür. Taş ve mermerden inşa edilmiş çeşmenin aynalığının yanında iki adet mermer sütun yer almaktadır. Çeşmenin en üstü, dışa taşkın olarak sonlandırılmıştır. Tek musluklu olan çeşme, akar durumdadır. Çeşmenin kitabesinde, Arapça olarak, "Bismillahirrahmanirrahim", "Kaymakam Çeşmesi", "1733" tarihi yazılı bulunmaktadır. Günümüzde çeşmenin ön cephesi sokağa bakarken, bahçe duvarının bolduğu depo kısmı, konağın bahçesinde yer almaktadır. Bahçe kısmında kalan deponun ön cephesinde bir çeşme daha bulunmaktadır. Depo kısmında daha çok mermer ve tuğla kullanılmaktadır. Depo kısmında kalan depo ve çeşme duvarının sağ tarafında mermerden yapılmış bir de yalak bulunmaktadır. Su deposu ve yalak kısmı konağın içinde kaldığı için dekorasyon amaçlı kullanılmaktadır. Odunpazarı'nın merkez mahallelerinden olan Dede Mahallesi'nin suyu uzun yıllar bu çeşmeden sağlanmıştır.

1960-70 yıllarında çekildiği tahmin edilen eski bir fotoğrafta çeşmenin geçirdiği değişimi görmek mümkündür. Bu fotoğrafta çeşmenin daha yüksek olduğu, belki de istiridye formu ile devam tepe alınışlığı bulunduğu, aynalık bölümündeki kitabenin olmadığı, iki yandaki mermer sütuncelerin harap olduğu gözlenmektedir. Çeşmenin yakın bir tarihte onarım gördüğü, kitabenin yeniden düzenlendiği, mermer sütunların özgününe uygun olarak yeniden yapıldığı anlaşılmaktadır.
