AVRUPA KONSEYİ	DOĞAL VE KÜLTÜREL VARLIKLARI KORUMA ENVANTERİ			ANIT	ENVANTER NO:			
TÜRKİYE	ESKİŞEHİR KÜLTÜR VARLIKLARINI KORUMA BÖLGE KURULU				HARİTA NO:			
İli: Afyonkarahisar	İLÇESİ: Merkez	MAHALLE / KÖY / MEVKİİ : Çetinkaya Mahallesi		KORUMA DERECESESİ: I	ANITSAL: 1 2 3 ÇEVRESEL: 1 2 3			
SOKAK VE KAPI NO:	KADASTRO : PAFTA:	ADA: 20	PARSEL: 1		ÇEVREYE AYKIRI:			
ADI: TMO SİLO BİNASI	YAPTIRAN: - YAPIM TARİHİ:	YAPAN: - KİTABE: -	MİMARİ ÇAĞI(Üslup): VAKFIYE: -					
GENEL TANIM: Afyonkarahisar İli, Merkez, Çetinkaya Mahallesinde ve tapununun 20 ada, 1 parselinde kayıtlı İstasyon Sahası içerisinde yer alan yapı günümüzde kullanılmaktadır.								
KORUMA DURUMU:	A İYİ B ORT C FENA	TAŞIYICI YAPI	A D İ Ş B İ Ş Y A P I C	ÜST YAPI	A İÇ YAPI B C	A SÜSLEME B ELEMANLARI C	A RUTUBET B C	A YOK B İZİ VAR B ÖNEMLİ
VAZİYET PLAN

AVRUPA KONSEYİ	DOĞAL VE KÜLTÜREL VARLIKLARI KORUMA ENVANTERİ			ANIT	ENVANTER NO:
TÜRKİYE	ESKİŞEHİR KÜLTÜR VARLIKLARINI KORUMA BÖLGE KURULU				HARİTA NO:
İLİ: Afyonkarahisar	İLÇESİ: Merkez	MAHALLE / KÖY / MEVKİİ : Çetinkaya Mahallesi		KORUMA DERECESESİ: I	ANTİTAL: 1 2 3 ÇEVRESEL: 1 2 3
SOKAK VE KAPI NO:	KADASTRO : PAFTA:	ADA: 20	PARSEL: 1		ÇEVREYE AYKIRI:
ADI: P-49 AMBAR

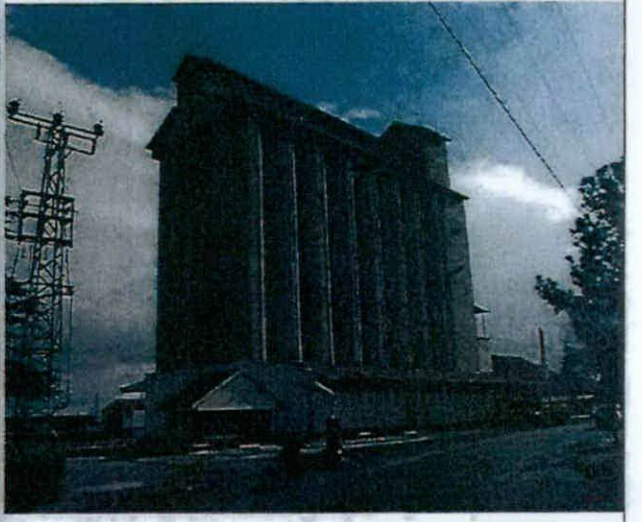
AYRINTILI TANIM:								
TMO Silo Binası, Silo binasının mülkiyeti Toprak Mahsulleri Ofisine aittir. Yapı dikdörtgen planlı olup betonarmedir. Silonun çokgen formulu kuleleri ve bu kulelere bitişik zemin+8+çatı katından oluşan işletme binası bulunmaktadır. Yapının etrafında sundurma çatılı yüklem bötümleri bulunmaktadır. Yapı beşik çatılı olup işletme binası ve çatı kısmında yer alan pencereler metal kasalıdır. Yapının çatı kısmında "OFİS ÇİFTÇİNİN KARAGÜN DOSTUDUR" yazısı ile silo kısmında "TMO" ve "GÜNEŞ SİGORTA" yazıları bulunmaktadır.

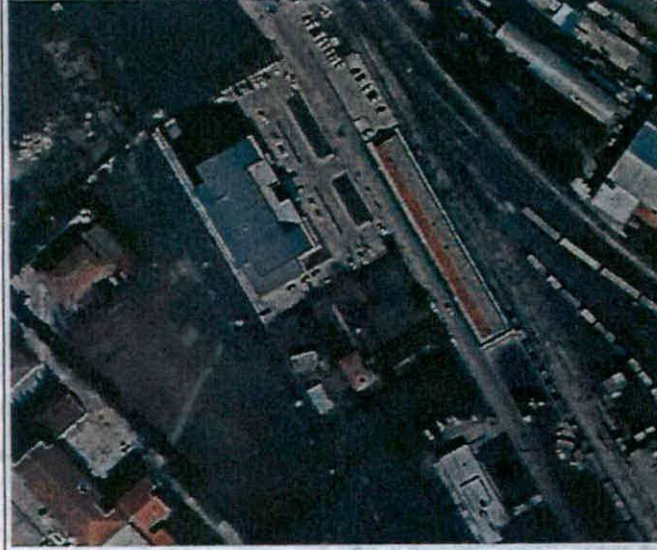
KORUMA DURUMU:	A İYİ		TAŞIYICI YAPI	A D İ		ÜST YAPI	A İÇ YAPI		SÜSLEME ELEMANLARI	A RUTUBET		A YOK İZİ VAR	
	B ORT	C FENA		B İ	C Ş Y A P I		B	C		B	C	B	C

P-49 Ambar, tek katlı dikdörtgen planlı yığma moloz taş örgülü, beşik çatılı ve Marsilya tipi kiremit ile örtülü yapının bir bölümü Lojistik Müdürlüğü büroları olarak kullanılmakta olup yapının çift kanatlı ambar giriş kapılarının bir bölümü dıştan beton ile kapatılmıştır. Yapıya sonradan dikdörtgen formlu pencereler açılmıştır.

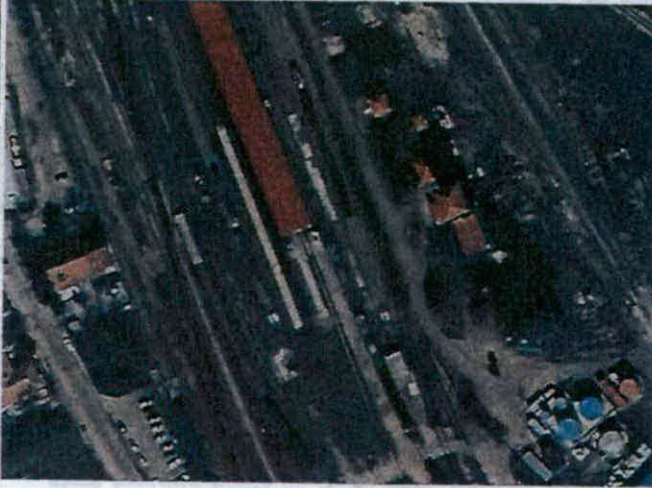
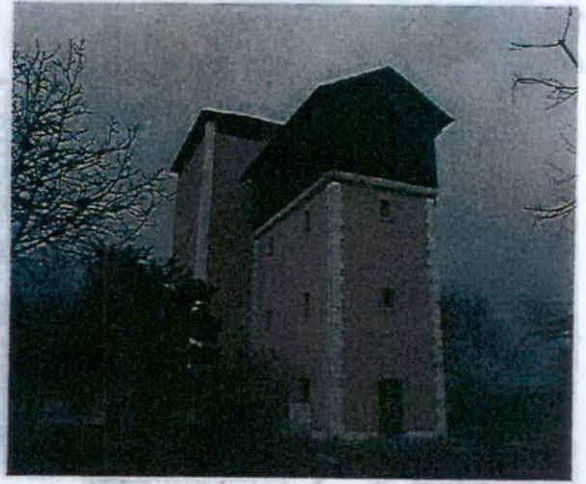
P-38 Su Deposu (Alimentasyon), yapı yığma moloz taş örgülü olup dikdörtgen planlı, beşik çatılı ve Marsilya tipi kiremit ile örtülüdür. Çatı altı ahşap kaplamalıdır. Yapıda dört kat bulunmakta olup en üst kat ahşap malzemedendir. Yapının köşeleri, pencere kenarları dışa taşkın şekilde yapılarak belirginleştirilmiştir. Yapının ilk üç kat pencereleri basık kemerli olup ahşap kısmında pencereler kare formludur. Yapıya girişi sağlayan kapı basık kemerli ve ahşap malzemedendir.

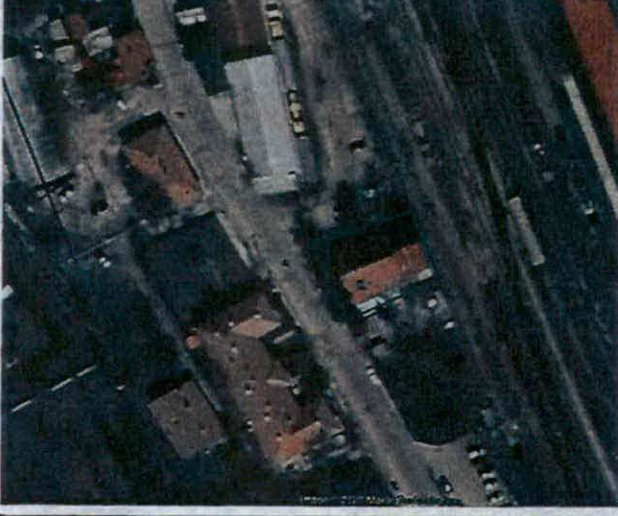
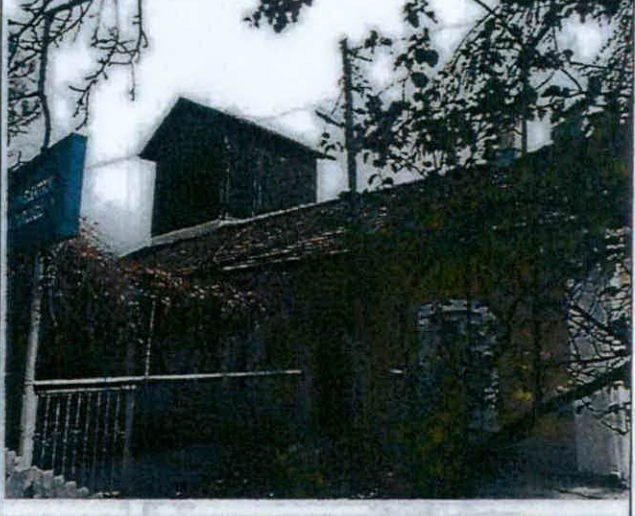
AYRINTILI TANIM:					TEKNİK BİLGİLER			
P-34 Elektrik İşleri Müdürlüğü ve Su Deposu, yapı tek katlı ve yığma moloz taş örgülü olup yapıya bitişik yapılmış su deposu bulunmaktadır. Su deposunun üst katı ahşap malzemedendir. Su deposu beşik çatılıdır. Yapı dikdörtgen planlı, beşik çatılı ve Marsilya tipi kiremit ile örtülüdür. Çatı altı ahşap kaplamalıdır. Yapının köşeleri, pencere kenarları dışa taşkın şekilde yapılarak belirginleştirilmiştir.. Yapının pencereleri basık kemerli olup kısa kenarlarda çatı kısmında da basık kemerli pencereler bulunmaktadır. Yapının ve su deposunun girişleri basık kemerli ve ahşap kasalıdır. Yapının arka cephesine sundurma çatılı bir bölüm eklenmiştir.					SU ELEKTRİK ISITMA KANALİZASYON

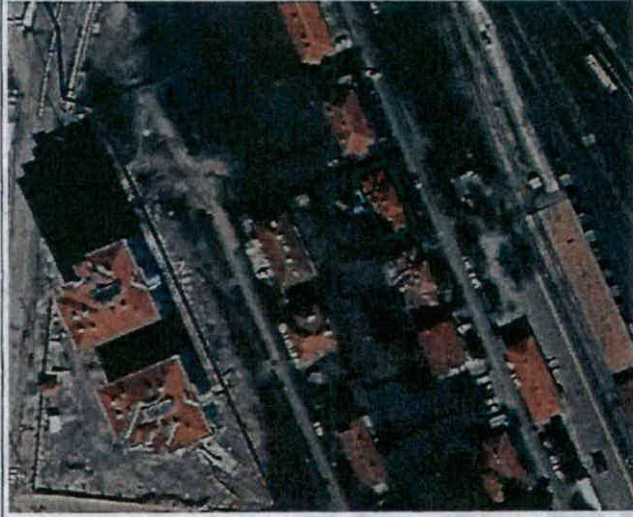
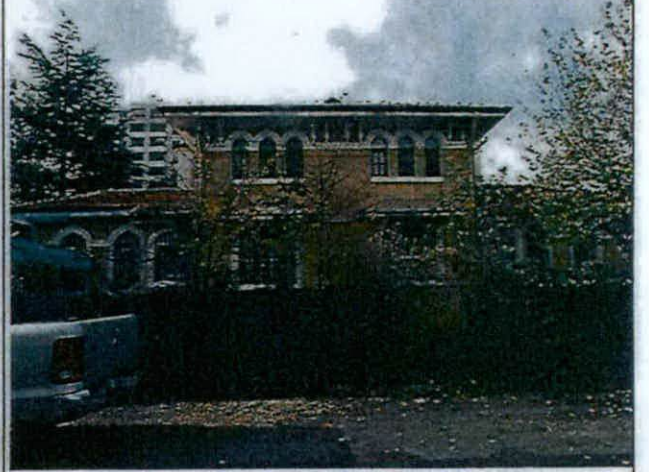
P-9 Konut, yapı ikiz lojmandan oluşmakta olup bodrum+zemin+1 katlı ve yığma moloz taş örgülüdür. Yapının giriş bölümlerinin olduğu kısımlar tek katlı olup ortada yer alan kısım iki katlıdır. Yapı kırma çatılı ve Marsilya tipi kiremit örtülü olup orta kısımda yer alan saçak altları beton malzemeden eli böğründeler ile desteklenmektedir. Yapının zemin kat pencereleri ortada basık kemerli olup tek katlı olan bölümlerde sivri kemerli, ahşap kasalı ve demir korkulukludur. Yapının üst kat pencereleri sivri kemerlidir. Yapının arka bahçesine sonradan eklendiği anlaşılan bölümde pencereler dikdörtgen formlu, ahşap kasalı ve demir korkulukludur. Yapının ön cephesinde yer alan beton korkuluklu iki adet girişle lojmanlara giriş sağlanmakta olup giriş kapıları ahşap malzemedendir.

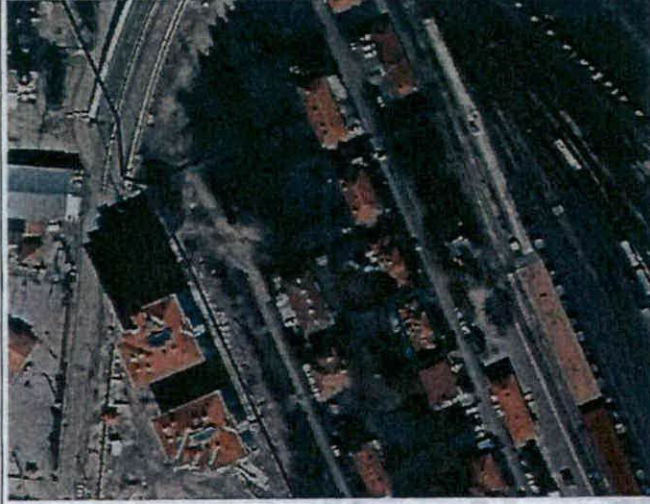
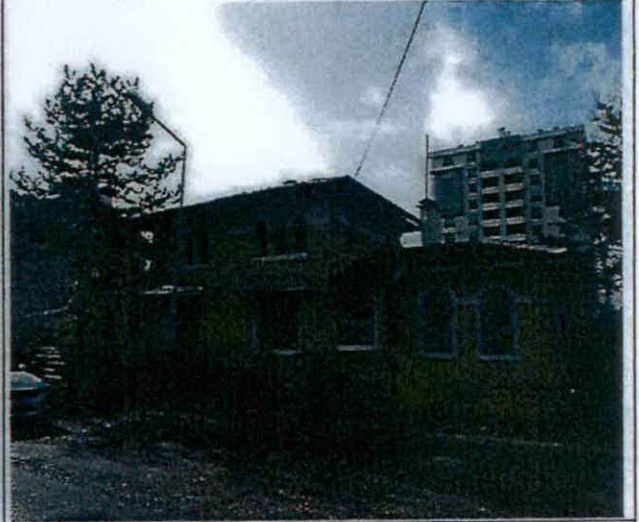
P-10 Konut, yapı ikiz lojmandan oluşmakta olup bodrum+zemin+1 katlı ve yağma moloz taş örgülüdür. Yapının giriş bölümlerinin olduğu kısımlar tek katlı olup ortada yer alan kısım iki katlıdır. Yapı kırma çatılı ve Marsilya tipi kiremit örtülü olup orta kısımda yer alan saçak altları beton malzemedir eli bögürdeler ile desteklenmektedir. Yapının zemin kat pencereleri ortada basık kemerli olup tek katlı olan bölümlerde sivri kemerli, ahşap kasalı ve demir korkulukludur. Yapının üst kat pencereleri sivri kemerlidir. Yapının arka bahçesine sonradan eklendiği anlaşılabilir bölümlerde pencereler dikdörtgen formlu, ahşap kasalı ve demir korkulukludur. Yapının ön cephesinde yer alan beton korkuluklu iki adet girişle lojmanlara giriş sağlanmakta olup giriş kapıları ahşap malzemedendir.

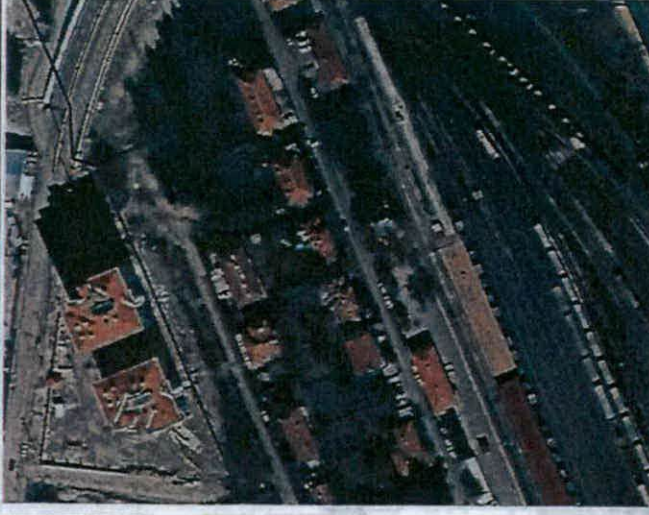
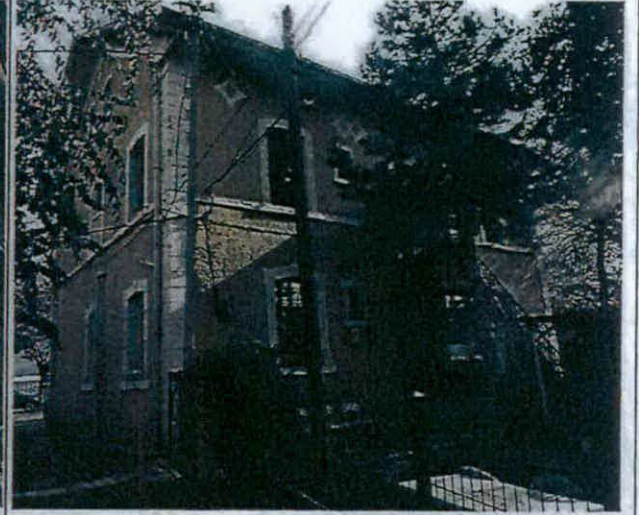
P-12 Konut, yapı bodrum+zemin+1 katlı ve yığma moloz taş örgüldür. Yapı dikdörtgen planlı, beşik çatılı ve Marsilya tipi kiremit ile örtülmüştür. Çatı altı ahşap kaplamalı çatının yan cephelerde yer alan üçgen alnlık bölümleri dalga formulu ahşap ile kaplı olup kısa kenarlardan güney yönde olan üçgen çatı kısmının birleşim yerinde deforme olmuş yıldız kalp ve geometrik süslemeli ahşap kaplama bulunmaktadır. Yapının köşeleri, zemin kat pencere kenarları ve üst kat ayırımı dışa taşkın şekilde yapılarak belirginleştirilmiştir. Yapının kısa kenarları çatı altı yine hafif dışa taşkın şekilde belirginleştirilmiş olup üçgen kısımların birleşimde damla formulu yapılmıştır. Yapının bodrum katına güney cephede yer alan merdivenle inilmektedir. Bodrum pencereleri yatay dikdörtgen formulu olup demir kokulukludur. Zemin kat, üst kat ve çatı katı pencereleri basık kemerli, ahşap kasalı olup zemin kat pencereleri demir kokulukludur. Yapıya batı cephesinde yer alan ahşap rüzgârlıklı bölümden girilmekte olup üst kata yine bu bölümde yer alan merdivenle çıkılmaktadır.

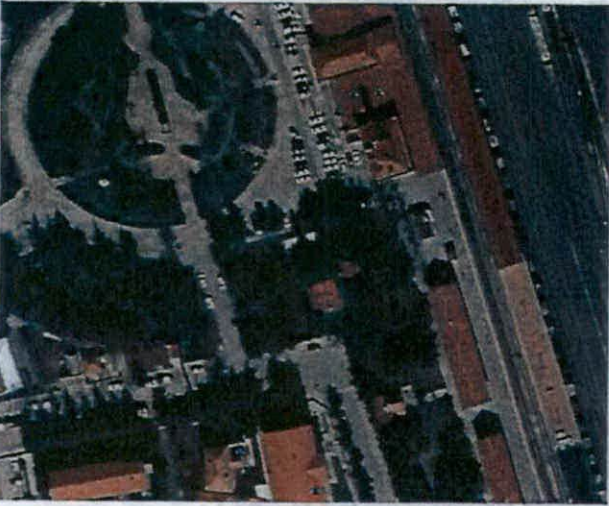
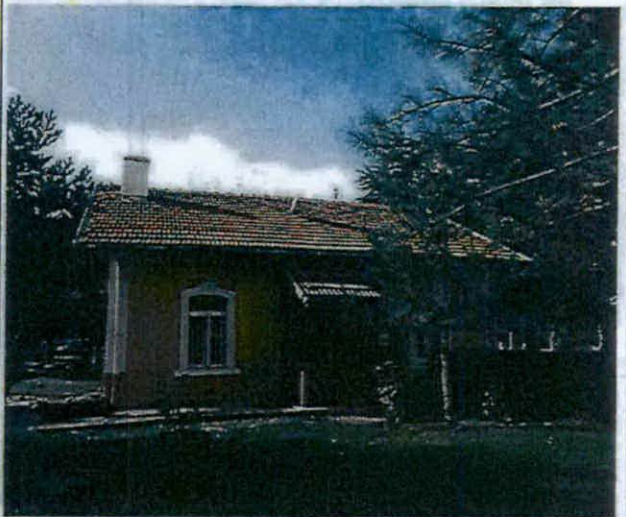
<b>AYRINTILI TANIM:</b> P-17 Santral Binası, yapı tek katlı ve yığma moloz taş örgülüdür. Yapı dikdörtgen planlı, beşik çatılı ve Marsilya tipi kiremit ile örtülüdür. Çatı altı ahşap kaplamalıdır. Yapının köşeleri, pencere kenarları dışa taşkın şekilde yapılarak belirginleştirilmiştir. Yapıya ahşap rüzgârlık bölümü eklenmiş olup yapıya giriş bu bölümden sağlanmaktadır. Yapının pencereleri basık kemerli olup kısa kenarlarda çatı kısmında da basık kemerli pencereler bulunmaktadır.					TEKNİK BİLGİLER	SU	ELEKTRİK	ISITMA	KANALİZASYON

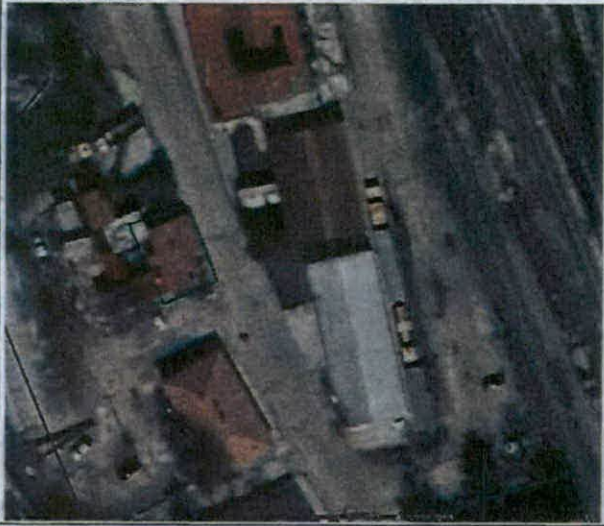
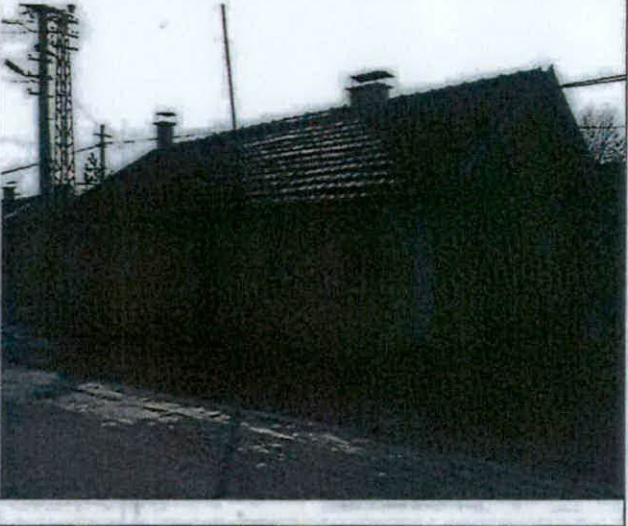
P-29 Kısım Şefliği, yapı tek katlı ve yığma moloz taş örgülüdür. Yapı dikdörtgen planlı, beşik çatılı ve Marsilya tipi kiremit ile örtülüdür. Çatı altı ahşap kaplamalıdır. Yapının köşeleri, dışa taşkın şekilde yapılarak belirginleştirilmiştir. Yapının pencereleri basık kemerli olup kısa kenarlarda çatı kısmında da yuvarlak formulu pencereler bulunmaktadır. Yapıya giriş basık kemerli ahşap kasalı kapı ile sağlanmaktadır. Yapının arka cephesine eklenti bölümler yapılmıştır.									
				ORJİNAL KULLANIM : ŞEFLİK BİNASI		BUGÜNKÜ KULLANIM : ŞEFLİK BİNASI			
				ÖNERİLEN KULLANIM : ŞEFLİK BİNASI					
				HAZIRLAYANLAR :					
				Sezgin SAKARYA (Sanat Tarihçisi):					
				Aslı APAYDIN ÖZDEMİR (Mimar):					
				Tülay ÇERÇİ (Mühendis):					
				TARİH: 08.06.2020					
				KONTROL EDEN: Asiye SAĞLAM					
				Koruma Bölge Kurul Başkanı					
				TARİH :08.06.2020					
YAVIN DİZİNİ	EKLER:								
	RAPOR	RESTORASYON PROJESİ
