**KÜLTÜR VE TURİZM BAKANLIĞI
AYDIN KÜLTÜR VARLIKLARINI
KORUMA BÖLGE KURULU**

KARAR

Aydın İli, Bozdoğan İlçesi, Kazandere Mahallesi sınırları içerisinde bulunan ve tapunun 193 ada, 2 parsel numarasında kayıtlı taşınmaz üzerindeki caminin tesciline ilişkin Aydın Kültür Varlıklarını Koruma Bölge Kurulu Müdürlüğü'nün 13.12.2016 tarih ve 4732 sayılı yazısı, Aydın Vakıflar Bölge Müdürlüğü'nün 17.01.2017 tarih ve 232 sayılı yazısı, Aydın Kültür Varlıklarını Koruma Bölge Kurulu Müdürlüğü Uzmanları'nın 19.01.2017 tarihli raporu okundu. Ekler ve konuya ilişkin tüm bilgi ve belgeler incelendi. Yapılan görüşmeler sonucunda;

AVRUPA KONSEYİ	DOĞAL VE KÜLTÜREL VARLIKLARI KORUMA ENVANTERİ	D.K.V.K.E	A N I T	ENVANTER NO :
T Ü R K İ Y E	KÜLTÜR VARLIKLARI VE MÜZELER GENEL MÜDÜRLÜĞÜ			HARİTA NO :
İLİ: AYDIN	İLÇESİ: BOZDOĞAN	MAHALLE - KÖY - MEVKİ: KAZANDERE		KORUMA DERECESESİ
ADRESİ:		KADASTRO: 193 Ada, 2 parsel		ANITSAL X
				ÇEVRESEL
				ÇEVREYE AYKIRI
ADI: CAMİİ	YAPTIRAN :	YAPAN :	MİMARİ ÇAĞI :	
	YAPIM TARİHİ :	KİTABE :	VAKFIYE :

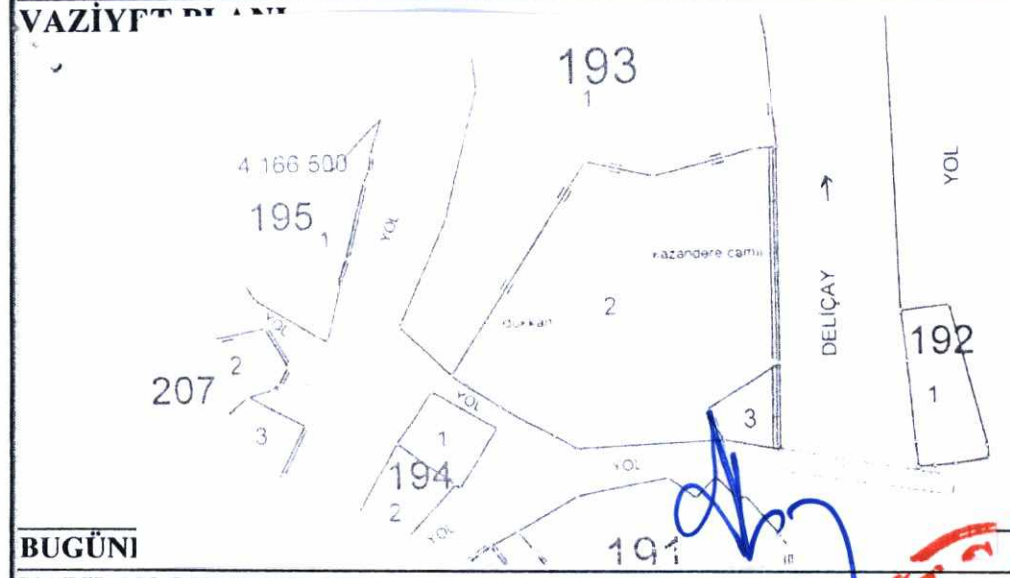
GENEL TANIM:			
KORUMA DURUMU	A	TAŞIYICI YAPI	A
	B		B
	C		C

Yapı kare plan şemasında tek katlı kagir olarak inşa edilmiştir. Yapı malzemesi olarak moloz taş ve tuğla malzeme kullanılmıştır. Üst örtü kırma çatılı olup üzeri Marsilya tipi kiremit ile örtülmüştür. Harim mekanına geçiş ahşap doğrama çift kanatlı kapıdan sağlanmaktadır. Söz konusu ahşap doğrama giriş kapısı üzerindeki geometrik kabartmalar dikkat çekicidir. Harim güney cephede yuvarlak kemerli mihrap nişi yer almaktadır. Mihrap nişi dikdörtgen formlu niş içerisinde ele alınmıştır. Mihrabın sağında ahşap doğrama minber mevcuttur. Minber cephesinde geometrik kabartmalar yüzeyde hareketlilik kazandırmıştır. Günümüzde iç ve dış cepheler sıvalı vaziyettedir. Pencere formları oldukça geniş tutulmuş olup yuvarlak kemerlidir. Harim mekanının üzerini örten tavan kaplamasına ait tavan göbeğinin orta merkezinde beş kollu yıldız bulunmaktadır. Dikdörtgen pano içerisinde ele alınan tavan göbeğinin çevresinde yine geometrik kabartmalara yer verilmiştir. Saçak seviyesi dışa taşıntılı olarak düzenlenmiştir. Bahse konu uygulama yapının iklim şartlarından korunmasına yöneliktir. Son cemaat yeri ahşap doğrama direklerle taşınmaktadır. Kuzey batı köşesinde minare yer almaktadır. Minare dikdörtgen pabuç üzerine oturmakta ve ana gövdeye geçiş bilezik ile sağlamaktadır. Şerefe altlığında mukarnas dizisine yer verilmiştir. Mukarnas dizisinin altında yine gövdeye geçişi sağlayan bilezik yer alır. Mihrap nişi dışa taşıntılı olarak düzenlenmiştir. Yapının günümüze ulaşan mimari öğelerinde yapının kullanılmaması, iklim şartlarına bağlı bozulmalar, kullanılan malzemenin yaşlanması ve yıpranmasından kaynaklanan sorunlar doğrultusunda yıkılma ve deformasyonlar görülmektedir. Yapının özgün bünyesinde mevcut olmayan ve değişik dönemlerde yapılan eklemeler, özgün bünyesinde bulunan ancak bugün izlenemeyen elemanlar ile özgün bünyesinde bulunan bugünde izlenen ancak dönemler içerisinde değişmiş yapı elemanları gözlemlenebilmektedir. Kültürel sürdürülebilirlik açısından yapıldığı dönemin mimari yapım tekniklerini, malzemesini ve geçmişte varılan teknik düzeyin belgesini taşımaktadır.

Aydın İli, Bozdoğan İlçesi, Kazandere Mahallesi sınırları içerisinde bulunan ve tapunun 193 ada, 2 parsel numarasında kayıtlı taşınmaz üzerindeki camii yapısının 2863 sayılı Kültür ve Tabiat Varlıklarını Koruma Kanunu kapsamında "Taşınmaz Kültür Varlığı" özelliği gösterdiğinden tescilinin uygun olduğuna, yapı grubunun I. Grup Yapı, tapunun 192 ada, 1 parsel, 191 ada, 6 parsel, 193 ada, 1 ve 3 parsel, 195 ada, 1 parsel ve 194 ada, 1 parsel numarasında kayıtlı taşınmazların ise koruma alanı olarak belirlenmesine, tescilli yapı ve koruma alanında kalan taşınmazlarda yapılacak her türlü uygulama öncesinde Kurulumuzdan görüş alınmasına, Kültür ve Tabiat Varlıklarını Koruma Yüksek Kurulunun 05.11.1999 tarih ve 660 sayılı ilke kararında belirtilen hükümler kapsamında hazırlanacak rölöve, restitüsyon, restorasyon ve çevre düzenleme projelerinin Kurulumuza iletilmesi gerektiğine karar verildi.
