**KÜLTÜR VE TURİZM BAKANLIĞI
AYDIN KÜLTÜR VARLIKLARINI
KORUMA BÖLGE KURULU**

KARAR

KARAR TARİHİ VE NO : 09.02.2017 -6093

Aydın İli, Efeler İlçesi, Kardeşköy Mahallesinde bulunan ve tapunun 693 parsel numarasında kayıtlı taşınmaz üzerindeki değirmen yapısı ve tapunun 487 parsel numarasında kayıtlı mezarlık alanının 2863 sayılı Kültür ve Tabiat Varlıklarını Koruma Kanunu ve Korunması Gerekli Taşınmaz Kültür Varlıklarının Tespit ve Tescili Hakkındaki Yönetmelik kapsamında tescil değerlendirmesine ilişkin, Aydın Kültür Varlıklarını Koruma Bölge Kurulu Müdürlüğü'nün 17.01.2017, 18.01.2017 tarih ve 206, 253 sayılı yazıları, Aydın Kültür Varlıklarını Koruma Bölge Kurulu Müdürlüğü Uzmanları'nın 17.01.2017 tarihli raporu okundu. Ekler ve konuya ilişkin tüm bilgi ve belgeler incelendi. Yapılan görüşmeler sonucunda;

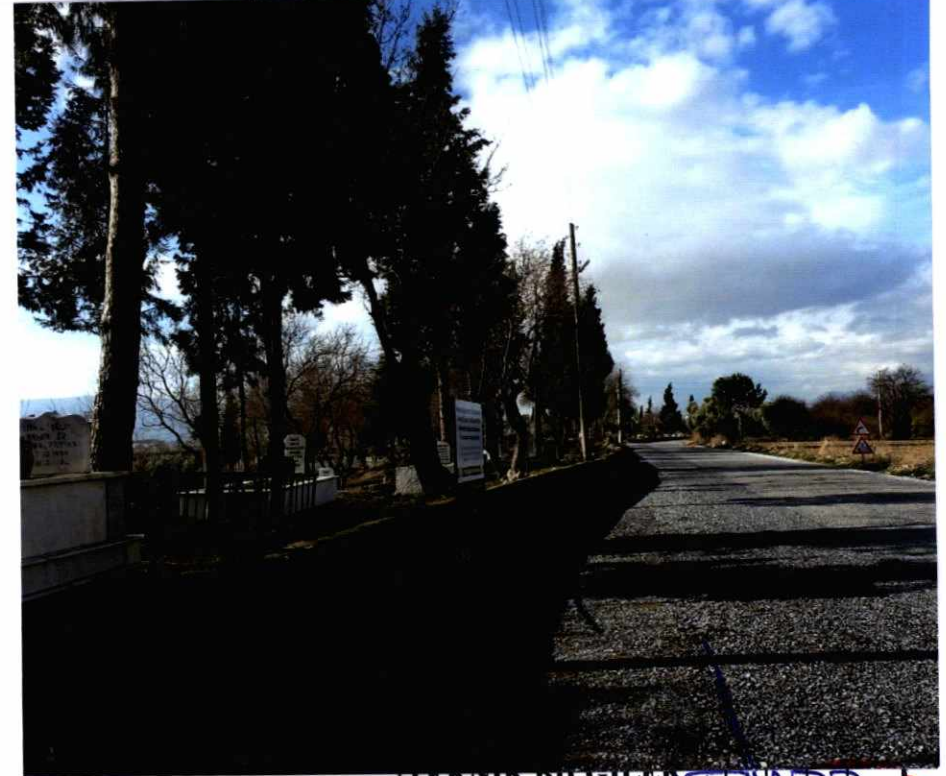
Mezarlık Aydın İli, Efeler İlçesi, Kardeşköy Mahallesiinde bulunan ve tapunun 693 parsel numarasında kayıtlı taşınmaz çevresinde yer almaktadır. Mezarlık alanı eğimli bir arazi ve yüksek bir tepe üzerinde yer almaktadır. Çevresi moloz taş duvar ile çevrelenmiş olup alanda tarım arazileri bulunmaktadır. Günümüzde bahse konu alan içerisinde yeni gömüler devam etmektedir. Söz konusu mezarlıkta, Osmanlı mezar taşları yer almakta olup oldukça dikkat çekicidir. Mezar taşlarının bazıları yıkık ve kırık vaziyettedir. Mezarlık içerisindeki osmanlı mezar taşlarında bulunan başlık tipleri olarak sarıklı, fesli başlık tipleri ön plandadır. Mezar taşlarındaki başlıkların bir bölümü günümüzde deformasyona uğramış ve kırık vaziyettedir. Mezar taşlarında ki tarihlemeler Hicri: 1314, 1302 olarak okunabilmektedir. Osmanlı mezar taşlarındaki yazı çeşidi celi-sülüs yazı çeşidinde taşlara aktarılmıştır. Mezar taşlarına aktarılan yazılar dikdörtgen kartuşlar içerisinde ele alınmıştır. Malzeme olarak mermer malzeme kullanılmıştır. Osmanlı mezar taşlarının bir bölümü toprak altında kalmış olduğu gözlemlenmektedir. Mezarlıktaki ayak taşları sivri kemer alınlıklıdır. Mezar taşlarının yüzeylerinde oksitlenme, yosunlama ve tuzlanmaya bağlı olarak deformasyonlar görülmektedir. Mezarlık alanı içerisinde antik mimari devşirme malzemeler bulunmaktadır. Yeni gömülerde kullanılan malzeme niteliksiz ve eski doku ile örtüşmemektedir. Mezarlık alanı içerisinde çevre düzenlemesine ihtiyaç vardır. Yeni gömülerin devam ettirilmesi aşamasında gömülerin ilgili Belediyesi denetiminde sağlanması ve bu aşamada bütün olarak Kültür Varlığı niteliğindeki mezar taşlarının korunmasına özen gösterilmesi gerekmektedir. Mezarlık içerisindeki mezar taşlarının belgelenmesi ve bu kapsamda envanterlerinin çıkartılmasının uygun olacağı ve çevre düzenleme projeleri ile birlikte mezarlığın düzenlenmesinin gelecek kuşaklara aktarılması adına önemlilik arz etmektedir.
