T.C.
KÜLTÜR VE TURİZM BAKANLIĞI
AYDIN KÜLTÜR VARLIKLARINI
KORUMA BÖLGE KURULU

KARAR

KARAR TARİHİ VE NO: 21.06.2017-6698

A V R U P A K O N S E Y İ	DOĞAL VE KÜLTÜREL VARLIKLARI KORUMA ENVANTERİ	D.K.V.K.E	A N I T	ENVANTER NO :
T Ü R K İ Y E	KÜLTÜR VARLIKLARI VE MÜZELER GENEL MÜDÜRLÜĞÜ	HARİTA NO :		
İLİ: AYDIN	İLÇESİ: SÖKE	MAHALLE - KÖY - MEVKİ: AKÇAKAYA	KORUMA DERECESESİ	ANITSAL
ADRESİ:	KADASTRO: 106 Ada, 1 Parsel Bitişiği	I. Grup Yapı	X	1 2 3
ADI: KUYU	YAPTIRAN :	YAPAN :	MİMARİ ÇAĞI :	
	YAPIM TARİHİ :	KİTABE :	VAKFIYE :

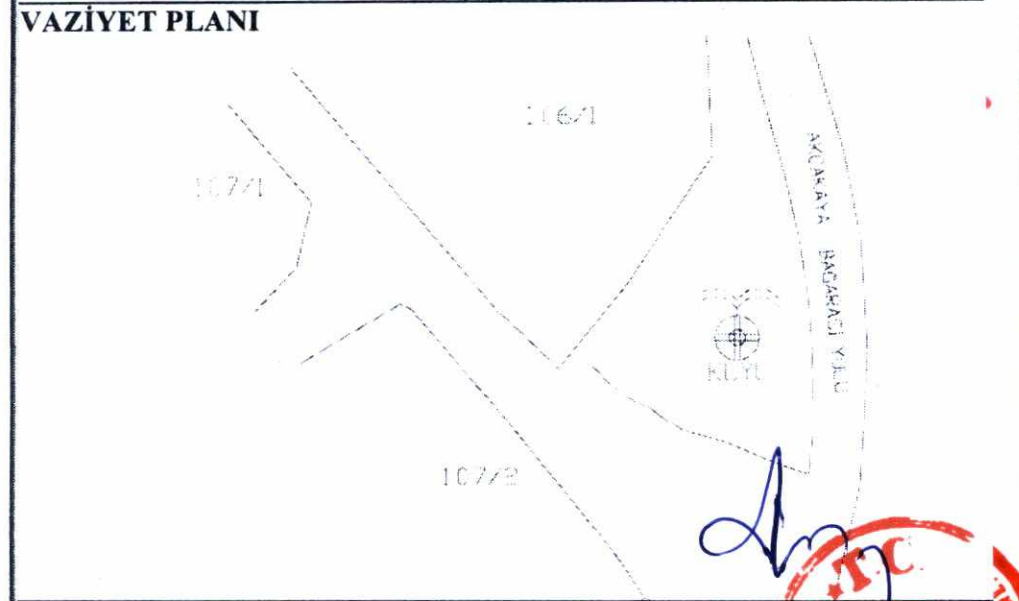
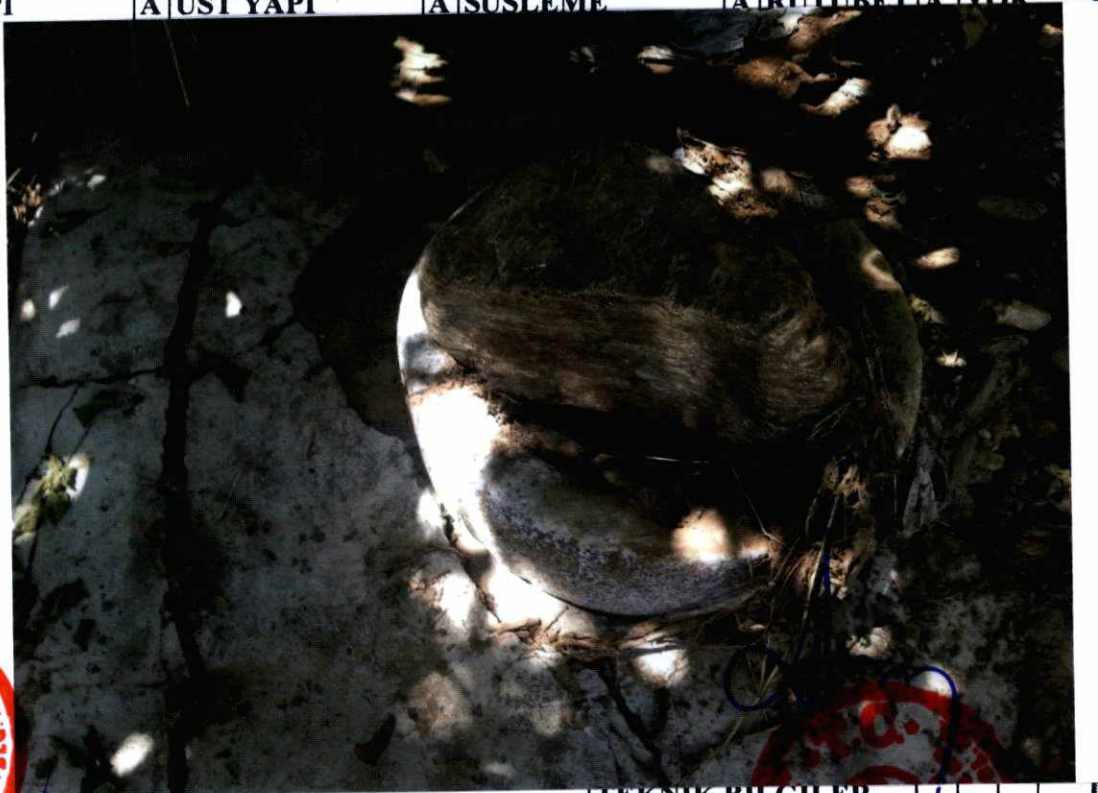
Kuyu yapısı dikdörtgen bir platform üzerinde inşa edilmiştir. Söz konusu yapı 106 ada, 1 parselin bitişiğinde yer almaktadır. Ön bölümünde ise Akçakaya- Bağarası yolu geçmektedir. Ayrıca çevresinde 107 ada, 1, 2 ve 3 parseller bulunmaktadır. Dikdörtgen platform moloz taş örgülüdür. Kuyu ağzında dairesel formlu yaklaşık 30cm. yüksekliğinde kuyu bileziği bulunmaktadır. Kuyu bileziğinin iç kısmı testere dişlidir. Ağız kısmı ise günümüzde taş ile kapatılmıştır. Kuyunun iç örgüsü ise oldukça boyutları büyük tutulmuş taş malzemedен inşa edilmiştir. Söz konusu taş örgü düzgün bir işçiliğe sahiptir. Dikdörtgen formlu platform sıvalıdır. Ancak söz konusu platformdaki sıvalar deformasyona uğramıştır. Çevresinde yerleşim yerleri bulunmaktadır. Günümüz itibarıyla kuyu bakımsız durumda olup hemen kuyunun dibindeki ağacın köklerinin yapıya zarar verdiği bu kapsamda ilgili kurumların görüşleri alınarak ağacın kesilmesinin uygun olacağı düşünülmektedir. Yapının günümüze ulaşan mimari öğelerinde yapının kullanılmaması, iklim şartlarına bağlı bozulmalar, kullanılan malzemenin yaşlanması ve yıpranmasından kaynaklanan sorunlar doğrultusunda yıkılma ve deformasyonlar görülmektedir. Yapının özgün bünyesinde mevcut olmayan ve değişik dönemlerde yapılan eklemeler, özgün bünyesinde bulunan ancak bugün izlenemeyen elemanlar ile özgün bünyesinde bulunan bugünde izlenen ancak dönemler içerisinde değişmiş yapı elemanları gözlemlenebilmektedir. Kültürel sürdürülebilirlik açısından yapıldığı dönemin mimari yapım tekniklerini, malzemesini ve geçmişte varılan teknik düzeyin belgesini taşımaktadır. Taşınmaz ve çevresinde röleve ve restorasyon çalışmalarına esas olmak üzere ilgili Müze Müdürlüğüne kazı ve temizlik çalışmalarının yapılması gerekmektedir.

Aydın İli, Söke İlçesi, Akçakaya Mahallesi'nde bulunan ve tapunun 106 ada, 1 parsel numarasında kayıtlı taşınmazın bitişiğindeki kuyunun, 2863 sayılı Kültür ve Tabiat Varlıklarını Koruma Kanunu kapsamında "Korunması Gerekli Taşınmaz Kültür Varlığı" özelliği gösterdiğinden tescilinin uygun olduğuna, yapı grubunun I. Grup yapı, kuyu dış cephe duvarlarında itibaren 10m. alanın ise koruma alanı olarak belirlenmesine, tescilli yapı ve koruma alanında kalan parsellerde yapılacak her türlü uygulama öncesinde Kurulumuzdan görüş alınmasına, Kültür ve Tabiat Varlıklarını Koruma Yüksek Kurulu'nun 05.11.1999 tarih ve 660 sayılı ilke kararındaki proje hazırlama esaslarında belirtilen hükümler kapsamında hazırlanacak rölöve, restitüsyon, restorasyon ve çevre düzenleme projelerinin Kurulumuza iletilmesi gerektiğine karar verildi.
