VRUPA KONSE	DOĞAL VE KÜLTÜREL VARLIKLARI KORUMA ENVANTERİ	D.K.V.K.E.	ANIT	ENVANTER NO
T Ü R K İ Y E	KÜLTÜR VARLIKLARI VE MÜZELER GENEL MÜDÜRLÜĞÜ			HARİTA NO.
İLİ : KARS	İLÇESİ : MERKEZ	MAHALLE KÖY VEYA MEVKİİ : CUMHURİYET MAHALLESİ	KORUMA	ANTİSAL 1 X 3
SOKAK VE KAPI NO :	KADASTRO	PAFTA ADA 331 PARSEL 45	DERECESİ :	ÇEVRESEL 1 2 3
ADI : TEK KATLI TAŞINMAZ	YAPITIRAN :	YAPAN :	II. Grup	Çevreye Aykır
YAPIM TARİHİ :	KITABE :	VAKFIYE :	MİMARİ ÇAĞI (USLUP) :	19.yy sonu 20.yy başları

GENEL TANIMI: Kars İli, Merkez İlçesi, Cumhuriyet Mahallesinde yer alan ve 331 ada 45 parselde kayıtlı taşınmaz bazalt taştan inşa edilmiş dikdörtgen planlı, tek katlı ve üzeri beşik çatı ile örtülmüştür.

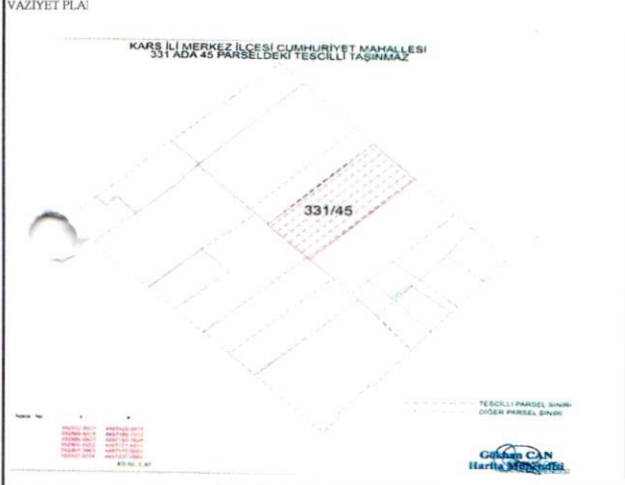
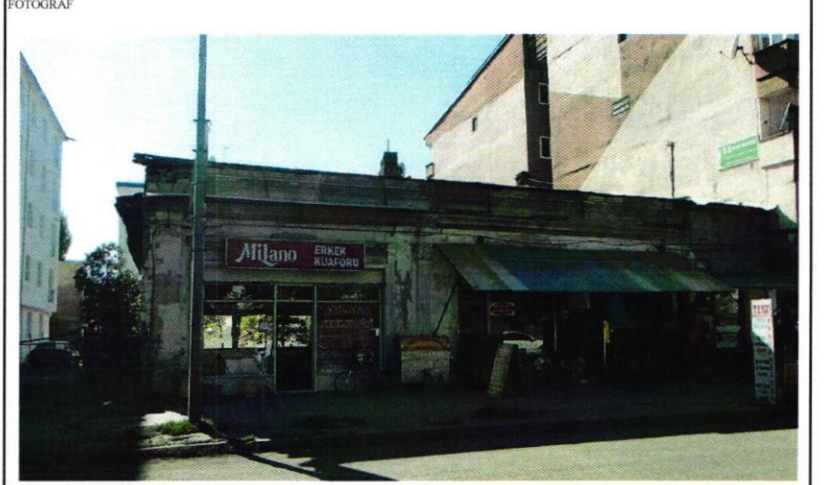
KORUMA DUR.	A	İYİ	TAŞIYICI YAPI	A	DIŞ YAPI	A	ÜST YAPI	A	İÇ YAPI	A	SÜSLEME	A	RUTUBET	A	YOK
	B	ORTA		B		B		B		B	ELEMANLARI	B		B	İZİ VAR
	X	FENA		C		C		C		C		C		X	ÖNEMLİ

GÖZLEMLER
Günümüze kısmen sağlam olarak gelen taşınmaz dükkan olarak kullanılmaktadır.

Kars İli, Merkez, Cumhuriyet Mahallesinde yer alan, 331 ada, 45 parselde kayıtlı tescilli taşınmaz tek katlı ve dikdörtgen planlıdır. Taşınmazın ön cephesi ateş tuğla ile inşa edilmiş tuğlaların üzeri sıva ile kaplanmıştır. Bu kısımda sıva ile yapılmış olan bezemeler bulunmaktadır. Bu bezemeler arasında yalancı sütunlar, silmeler ve rölyef süslemeler bulunmaktadır. Taşınmazın kuzeydoğu cephesinde iki adet, arka cephesinde ise üç adet olmak üzere toplamda 5 adet pencere bulunmaktadır. Yapının arka kısmındaki giriş kapısının üzerinde ahşap revanda bulunmaktadır. Yedi adet ahşap taşıyıcı direk üzerine oturtulan revanda üzerinde, çürümeye bağlı olarak sehimler ve kısmi çökmeler meydana gelmiştir. Bu verandanın girişleri üzerinde dendane motifi yer almaktadır. Taşınmazın üst kısmı beşik çatı ile örtülmüş olup bu kısımda bir adet çatı aydınlatma feneri bulunmaktadır. Taşınmazın iç kısmında iki adet peç ısıtma sistemi bulunmaktadır. Yapının iç kısmındaki peç sistemi dışında Baltık Mimari özelliğini yansıtan herhangi bir şey günümüze ulaşmamıştır. Söz konusu taşınmazın arka bahçesine açılan avlu kapısına ait kemer açıklığı mevcuttur ancak; söz konusu kemer yapısı günümüze sağlam ulaşmamıştır. Taşınmaz söz konusu mimari nitelikleriyle 19.yy. Baltık Mimari özelliklerini yansıtmaktadır.
