AVRUPA KONSEYİ	DOĞAL VE KÜLTÜREL VARLIKLARI KORUMA ENVANTERİ	D.K.V.K.E.	ANIT	ENVANTER NO
TÜRKİYE	KÜLTÜR VARLIKLARI VE MÜZELER GENEL MÜDÜRLÜĞÜ			HARİTA NO.
İLİ: Iğdır	İLÇESİ: Aralık	MAHALLE KÖY VEYA MEVKİİ: Karahacılı Köyü		KORUMA DERECESESİ: ANITSAL X 2 3
SOKAK VE KAPI NO:		KADASTRO: PAFTA ADA 114 PARSEL 1		ÇEVRESEL 1 2 3
ADI: Kolikent kümbeti ve mezarlık alanı	YAPITIRAN:-	YAPAN:		Çevreye Aykırı
	YAPIM TARİHİ:	KITABE:		
			MİMARİ ÇAĞI (USLUP):	
			VAKFIYE:

GENEL TANIMI: Taşınmazın etrafı ve parselin geri kalan kısmı mezarlık olarak kullanılmakta olup içerisinde yer alan kümbet sekizgen planlı, tek katlı olarak inşa edilmiştir.

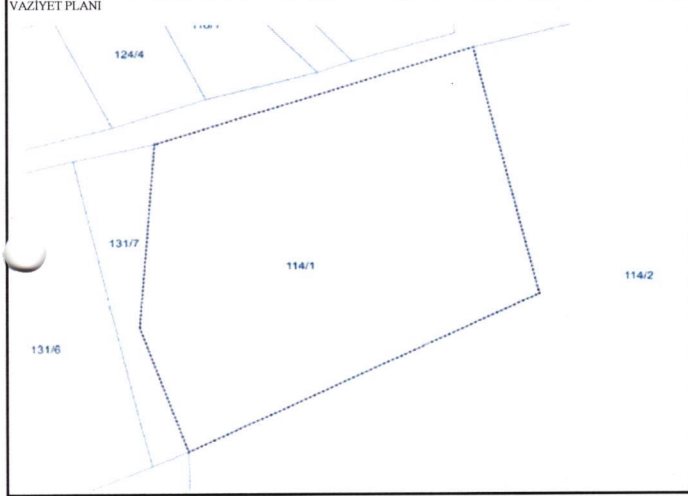
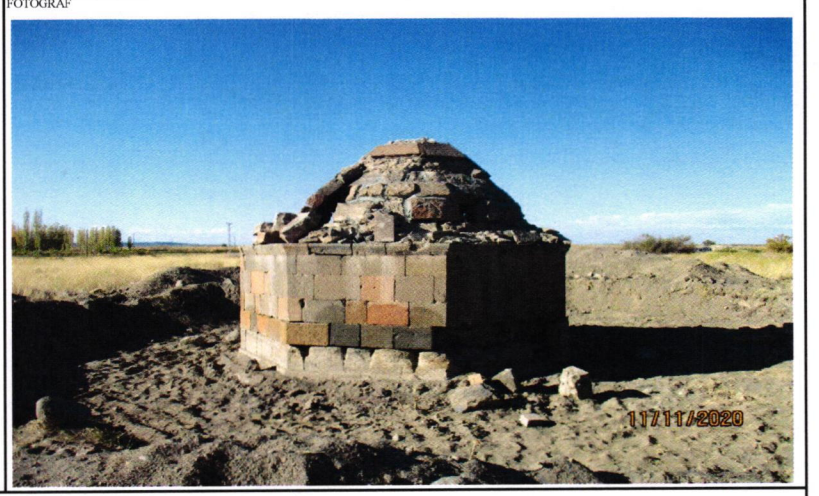
GOZLEMLER: Yüzeindeki kesme taşların bir kısmının yerlerinden sökülerek etrafa ve yapının iç kısmına yayıldığı ve külah kısmının güney tarafında oluşan tahribat nedeniyle bu kısımda büyük bir açıklık oluştuğu görülmüştür.
